ANUARIO ARQUEOLÓGICO DE ANDALUCÍA 2018

ACTIVIDAD ARQUEOLÓGICA PREVENTIVA –SONDEO- EN CALLE SAN PABLO, 7, BARRIO DE LA TRINIDAD DE MÁLAGA

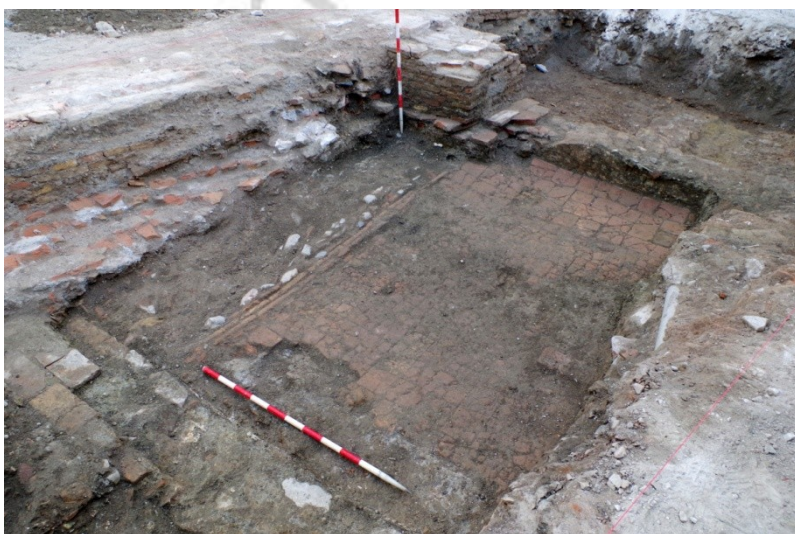
Fig. 2. Pavimento de ladrillo del siglo XIX.

Una segunda crujía, separada por el muro UE 9 de mampostería y ladrillo está ocupada por un pavimento de ladrillo, UE 11, situado a cota absoluta 5,93 m.s.n.m.
