ANUARIO ARQUEOLÓGICO DE ANDALUCÍA 2018

CONTROL DE MOVIMIENTO DE TIERRAS EN C/ BERMEJA, 18, MARBELLA (MÁLAGA)

David Ortega López

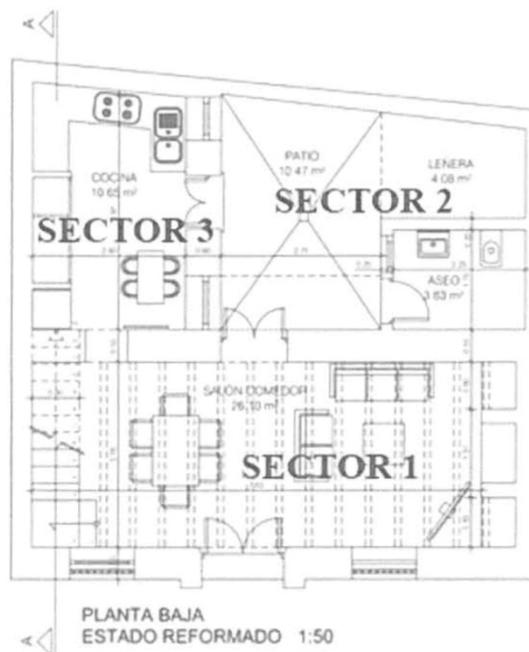
Fig. 1: reforma de la planta baja del inmueble y establecimiento de sectores según la actuación.

Para el Control de Movimiento de Tierras, se ha establecido tres sectores, cada uno acorde según las áreas de actuación para el rebaje del terreno: el sector primero se

vincula con el salón-comedor, el sector segundo se correspondería con el patio y el sector tercero se trataría de la cocina-escaleras. Cabe señalar que, en el sector primero apareció en la actividad arqueológica anterior una atarjea, mientras que, en el segundo, una inhumación.

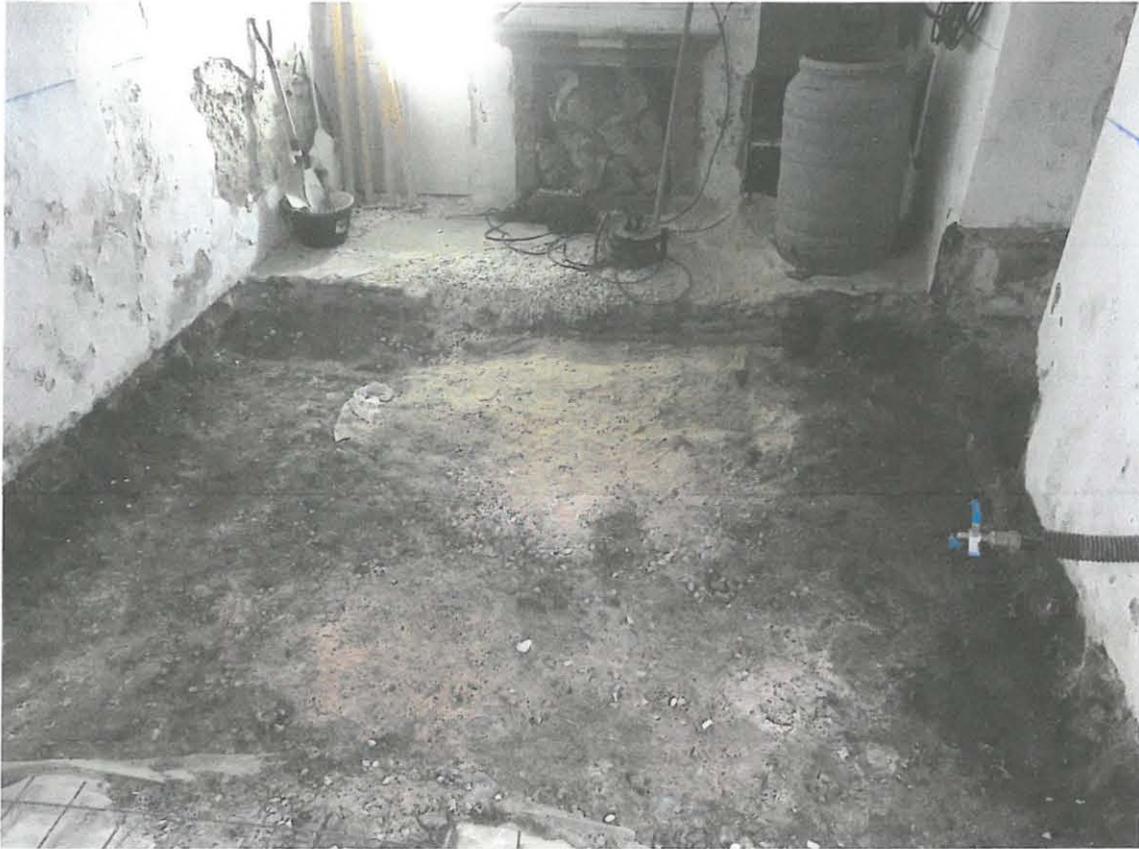
Lám. 1: sector 1. Salón-Comedor. Rebaje general y, al fondo, cota correspondiente a la actividad arqueológica con restos de la canalización moderna protegida con geotextil.

Se ha rebajado la cota del terreno hasta -0,30 metros con respecto al nivel de la calle. Se han suprimido distintas unidades como la solería contemporánea de mármol y su mortero y la solería de arcilla original de la vivienda junto a su asiento de argamasa, aflorando el nivel geológico al norte del sector. En la parte central, se ha excavado una zanja de mayor profundidad para el desagüe, sin remitir resultados positivos al haberse excavado anteriormente para el desagüe de fibrocemento de la vivienda. En la parte sur, donde apareció la atarjea moderna en la excavación anterior, no ha aparecido más recorrido de la misma debido a que el rebaje para la losa de hormigón no ha llegado a la parte superior de esta, no constatándose, por tanto, ninguna estructura. Sin embargo, es en torno a la colmatación de la arqueta (U.E. 6) donde ha aparecido mayoritariamente los restos de fragmentos cerámicos y faunísticos.

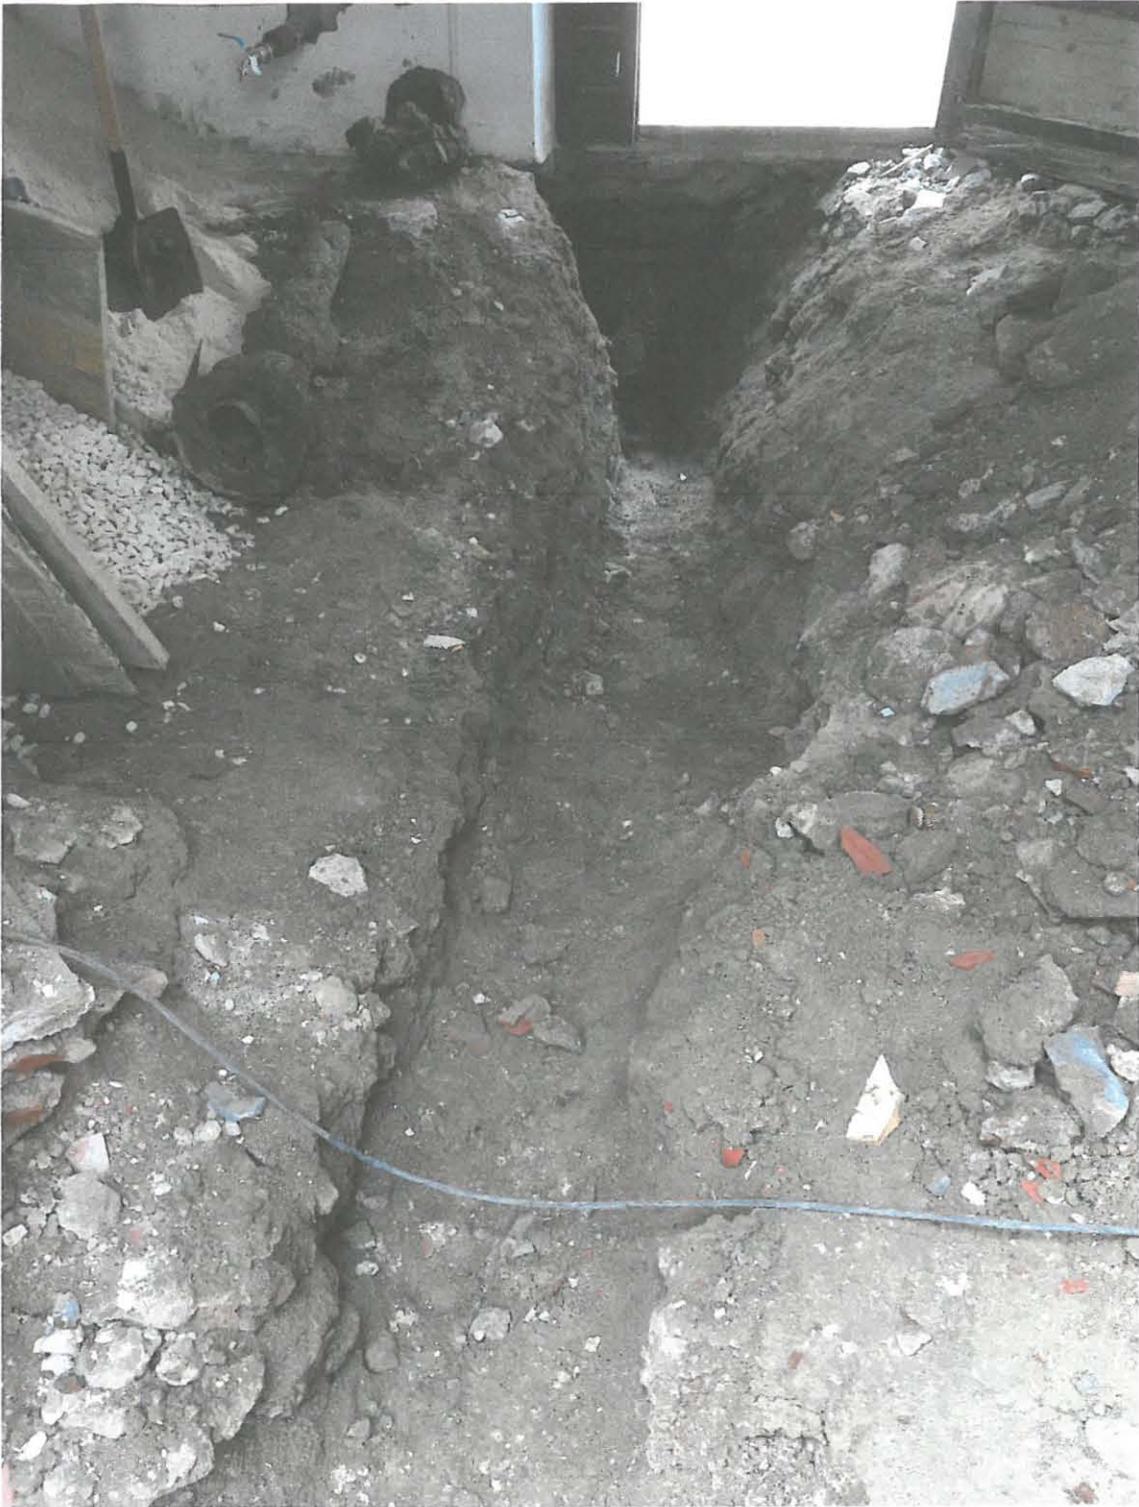
Lám. 2: sector 1. Salón-Comedor. Zanja para desagüe exterior.

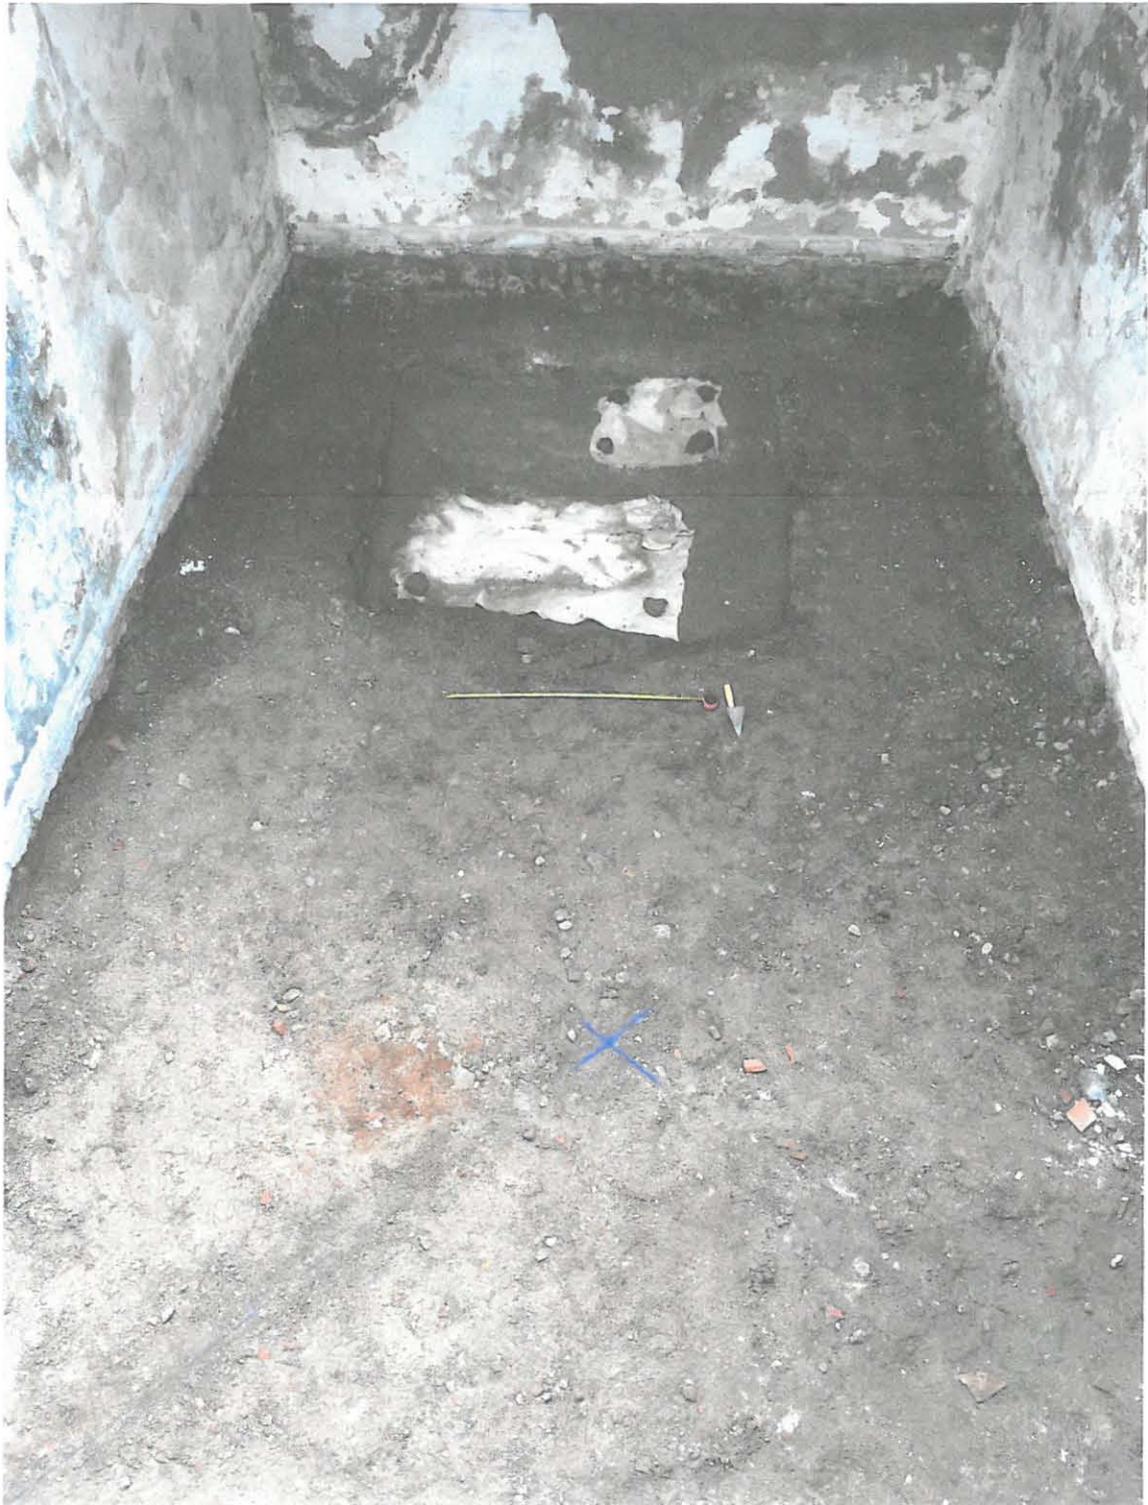
Lám. 3: sector 2. Patio, rebaje de obra y posición del antiguo sondeo con los restos cubiertos con geotextil.

Se ha rebajado la cota del terreno hasta -0,40 metros con respecto al nivel de la calle al ser la cimentación para el patio. Se han eliminado las unidades que componían dicho sector: la solería contemporánea de termoarcilla, su mortero y una arqueta asociada a ella; la solería original del patio de la vivienda con su asiento de argamasa, una unidad limosa (U.E. 58) que ha ofrecido material cerámico en toda su extensión y, por último, en zonas puntuales ha aflorado la base geológica. En ciertos puntos al norte de este sector, y de manera puntual debido a la instalación de arquetas, se ha profundizado más, alcanzándose la base geológica y arrojando resultados negativos. Al igual que en el sector anterior, la cota excavada no ha supuesto alteración alguna del Sondeo 2 de la anterior excavación, permaneciendo conservada la inhumación al situarse a una mayor profundidad.

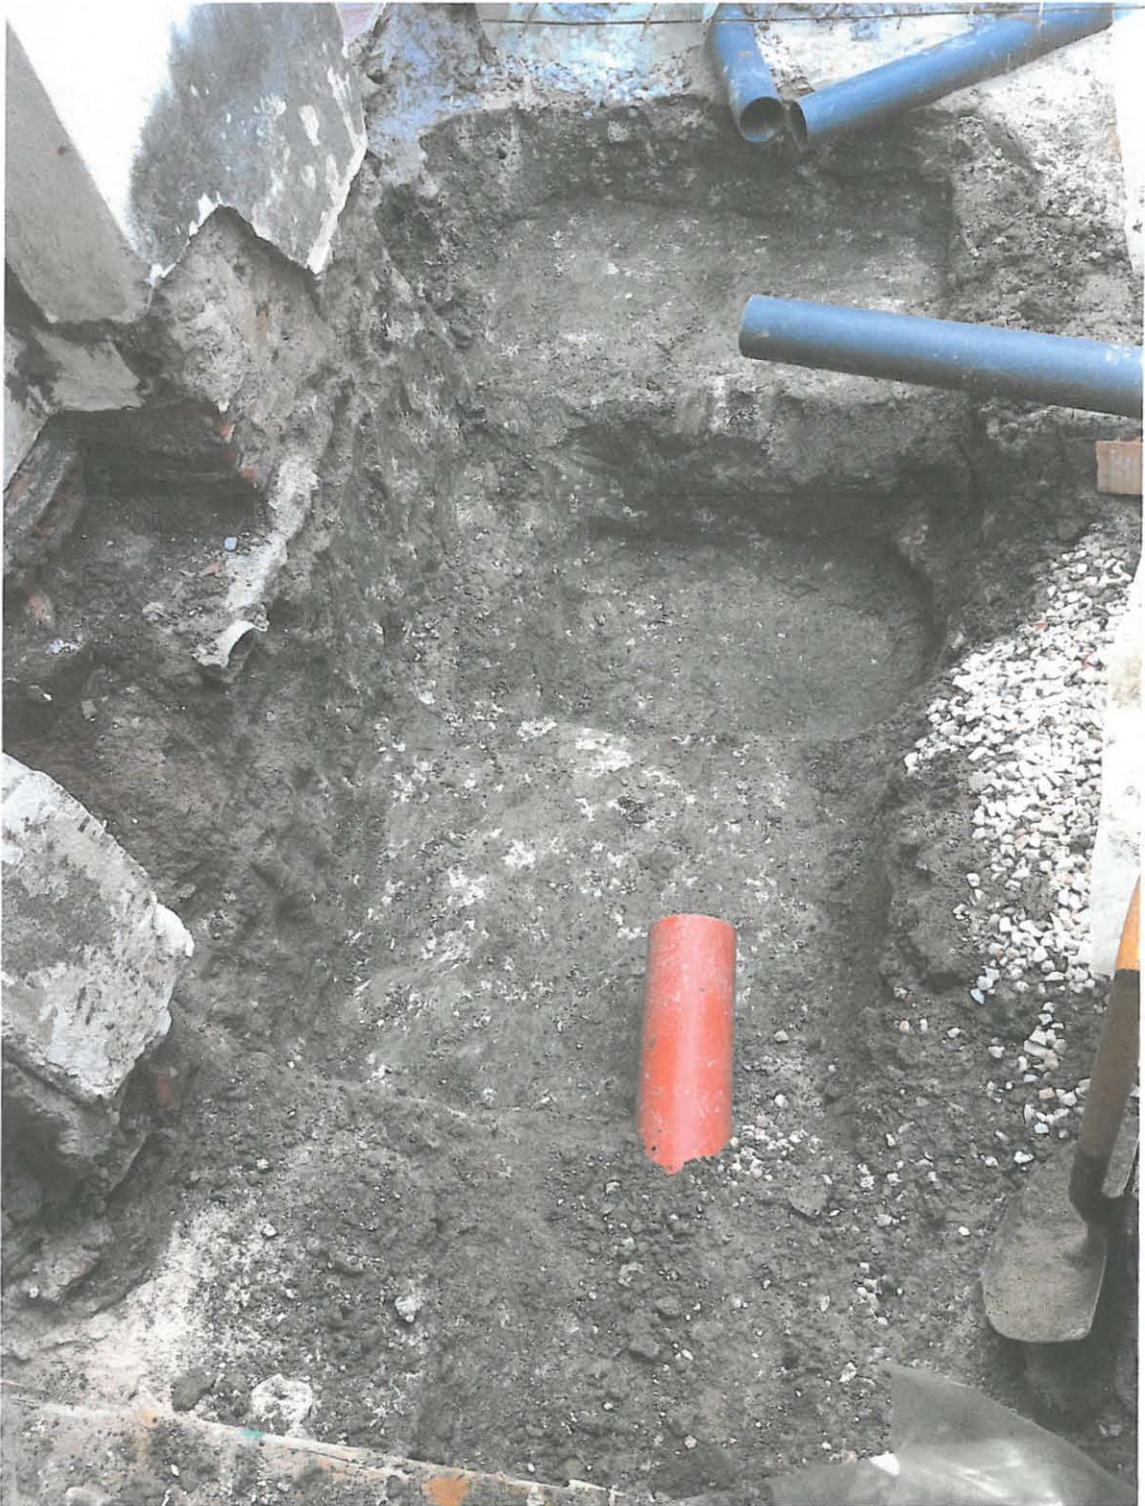
Lám. 4: sector 2. Patio. Detalle de la excavación de una arqueta.

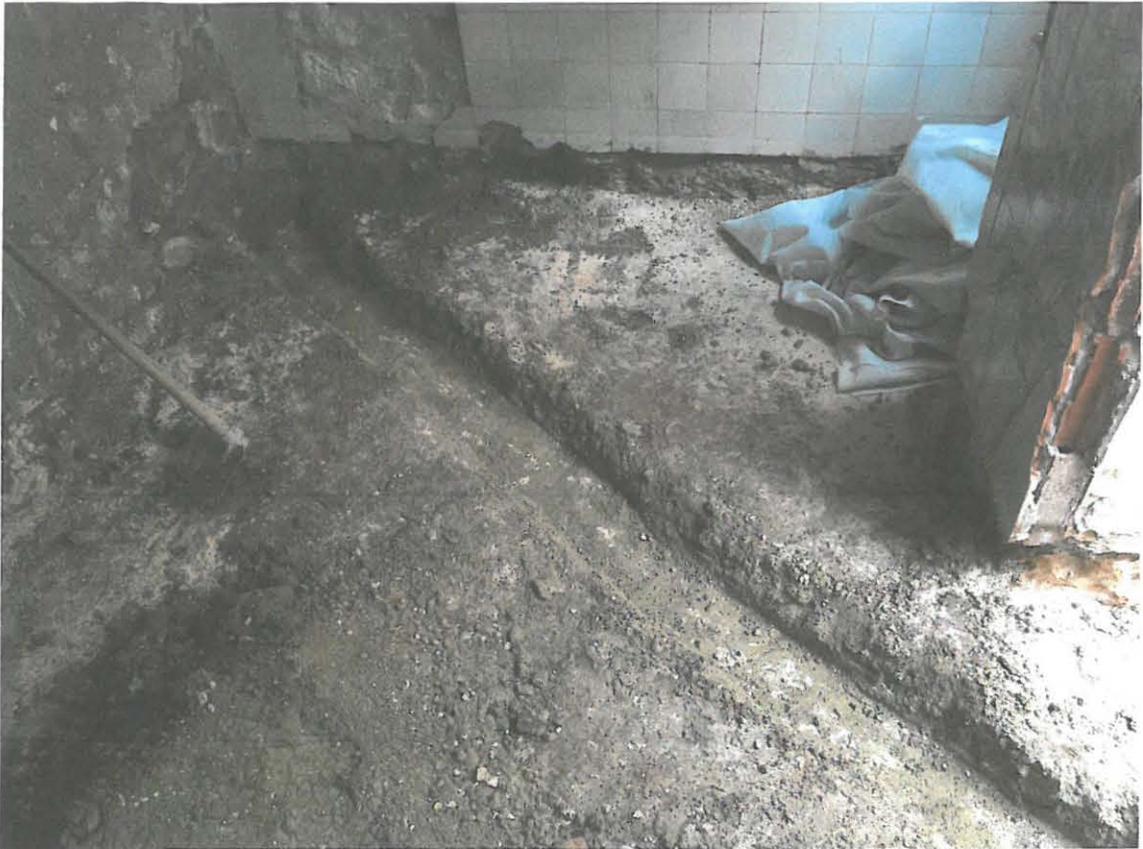
Lám. 5: sector 3. Zanja para instalación del desagüe de la cocina.

Se ha rebajado la cota del terreno hasta -0,30 metros con respecto el nivel de la calle de acuerdo con la cimentación de la cocina. Se han suprimido las unidades correspondientes a la solería contemporánea, su mortero y la atarjea asociada; la solería original y la unidad limosa (U.E. 5B) dispuesta sobre el nivel geológico, el cual ha quedado descubierto. Es en dicha U.E. 5B donde se han constatado la presencia de cerámica. Igualmente, se han realizado tres zanjas, dos para la zapata del hormigón y otra para el desagüe de la cocina, apareciendo siempre el nivel geológico con excepción de que en la zanja donde iba el umbral de la antigua entrada a la cocina, se halló una pequeña fosa excavada en geológico y rellena con algunos mampuestos y fragmentos de ladrillo envuelto en una matriz limosa.
