ANUARIO ARQUEOLÓGICO DE ANDALUCÍA

ACTIVIDAD ARQUEOLÓGICA PREVENTIVA –SONDEOS- EN CALLE COBERTIZO DEL CONDE, 13. CENTRO HISTÓRICO DE MÁLAGA

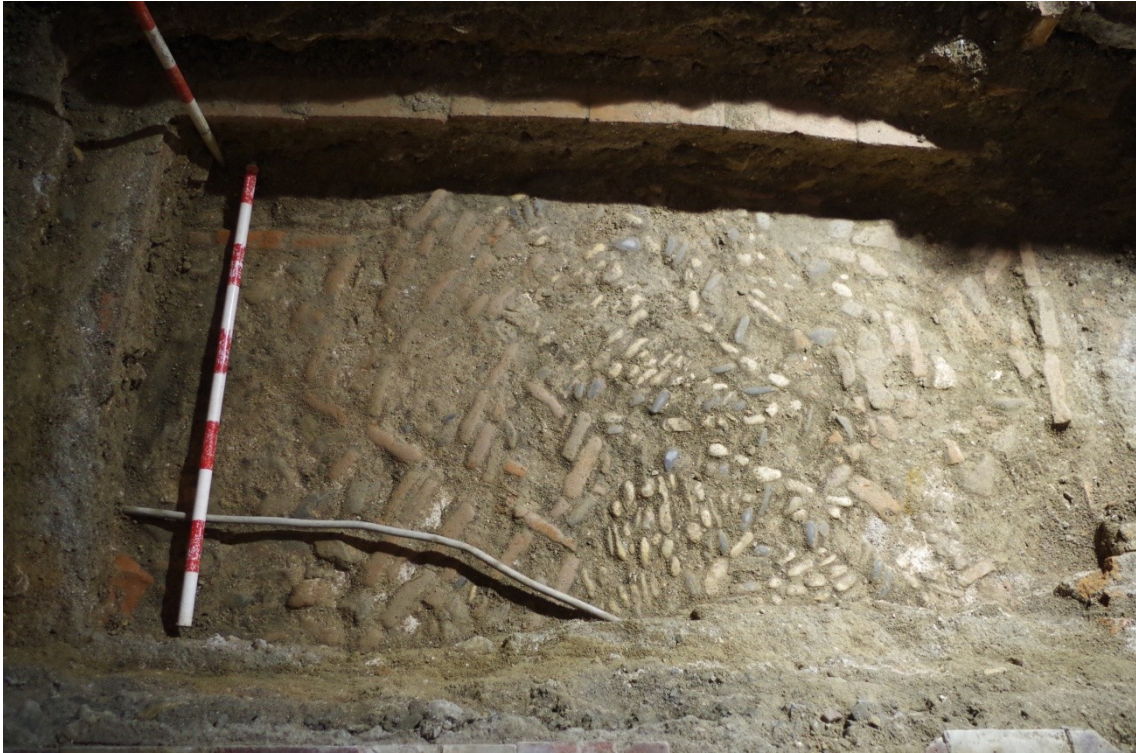
Fig. 3. Pavimento empedrado UE 3.1 de la fase 3 del Corte 3. Siglos XVIII-XX.

Un segundo periodo comprendería las estructuras –muros y reposición de pavimentos– comprendidos entre el siglo XVI y siglo XX, reflejados en la fase 3 del Corte 1, la fase 2 del Corte 2 y las fases 2, 3 y 4 del Corte 3. Ello nos indica una rápida ocupación urbana de anteriores espacios del arrabal de Funtanalla donde se ubicaban cementerios islámicos.
