# **ANUARIO ARQUEOLÓGICO DE ANDALUCÍA 2018**

# **ACTIVIDAD ARQUEOLÓGICA PREVENTIVA. CONTROL ARQUEOLÓGICO DE MOVIMIENTOS DE TIERRA EN CALLE SAN PEDRO N° 1 DE LA PUEBLA DE CAZALLA (SEVILLA)**

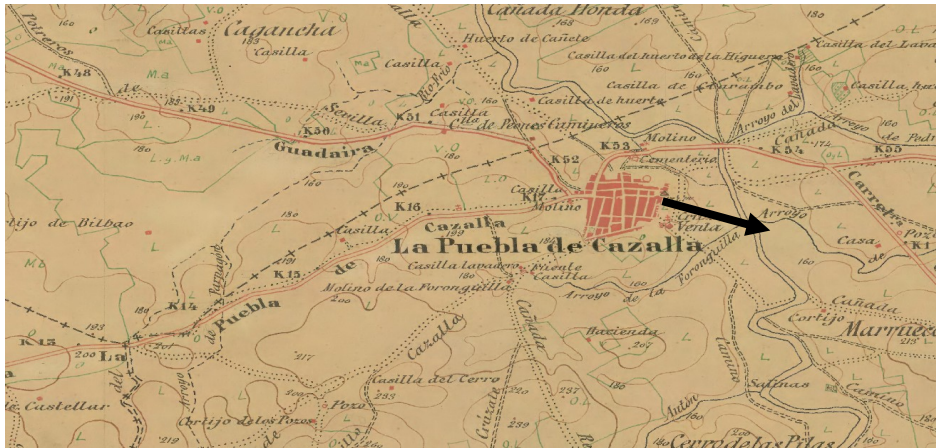
En las series de principios del siglo XX podemos apreciar que el Cementerio se sitúa al norte de la localidad e inmediato a la ermita de San José.

Lámina IV. Mapas topográficos nacionales. Capa del Histórico 1915-1960.  
© Instituto Geográfico Nacional de España.

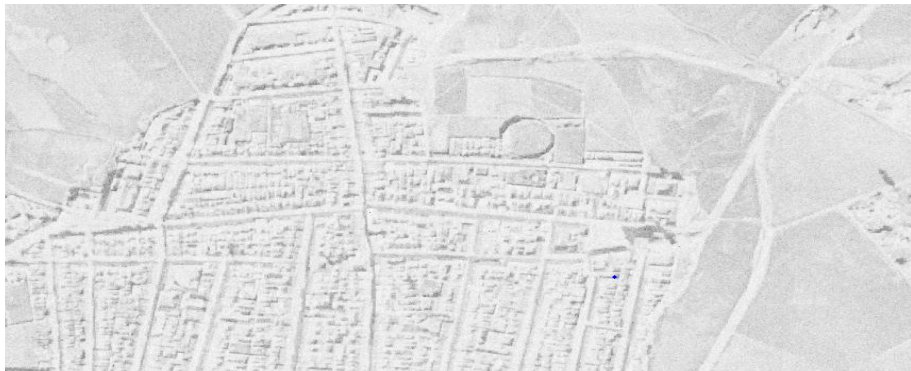
Es precisamente esa articulación del área la que podemos apreciar en la Serie A del vuelo americano –basado en la primera serie del 50.000–, realizada al final de la II Guerra Mundial con evidentes fines militares.

Figura 2. Vuelo fotogramétrico realizado en los años 1945-46 por el Army Map Service de EE.UU. Información cedida por el Ministerio de Defensa (CECAF), con la colaboración del Ejército del Aire. Fotogramas en blanco y negro. Escala 1:43.000. © Instituto Geográfico Nacional de España.

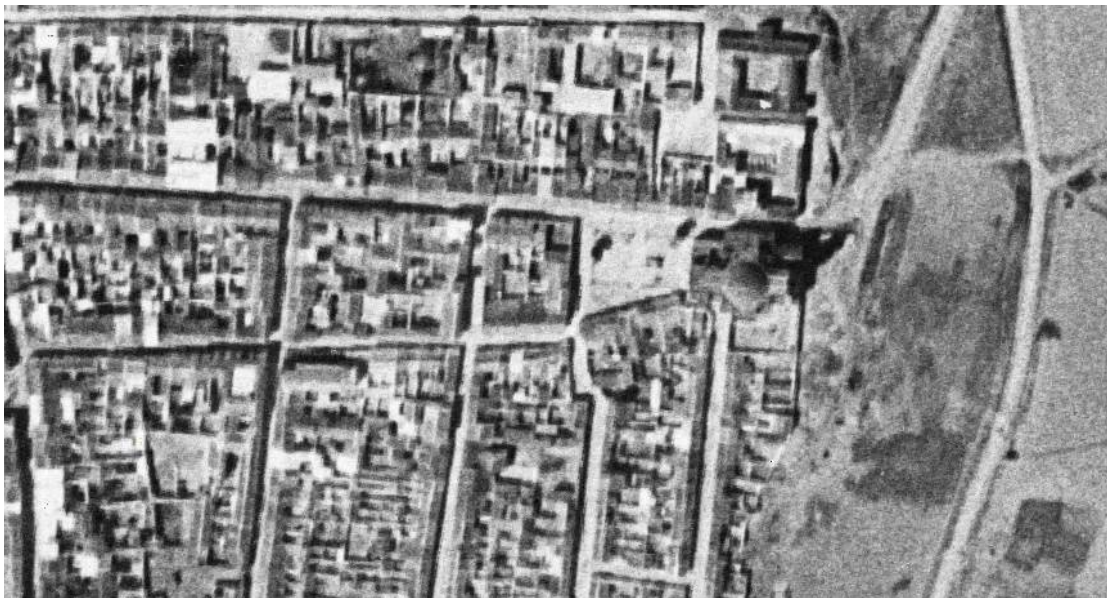
Las ortoimágenes del vuelo realizado por el Army Map Service de EE.UU. entre enero de 1956 y noviembre de 1957 sobre parte del territorio español, conocido como Vuelo Americano, serie B, viene a evidenciar los inicios de la expansión del municipio por el sur, en el entorno de la carretera SE-451 a Morón de la Frontera aunque el entorno de la iglesia, donde se encuentra la parcela objeto de esta Memoria no ha sufrido cambios.

**Figura 3.** Vuelo fotogramétrico realizado en los años 1956-57 por el Army Map Service de EEUU. Información cedida por el Ministerio de Defensa (CECAF), con la colaboración del Ejército del Aire. Fotogramas en blanco y negro. Escala 1:43.000.© Instituto Geográfico Nacional de España.

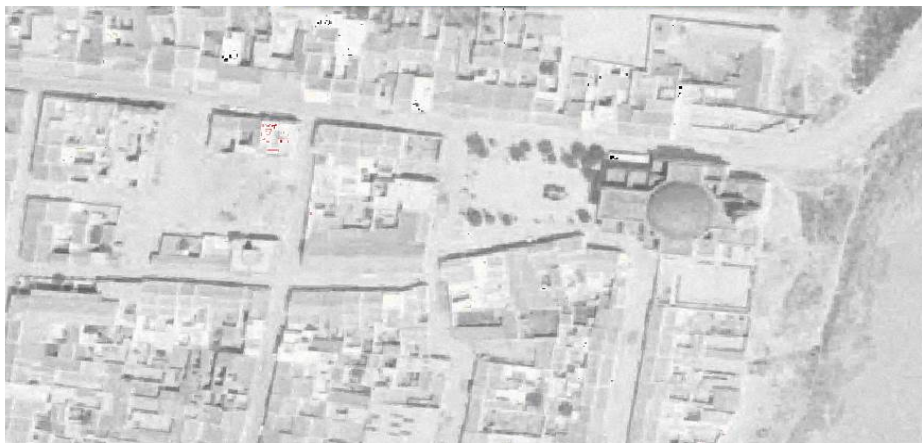
La siguiente serie fue realizada por encargo de los Ministerios de Agricultura, Defensa, Hacienda y del Instituto Geográfica y Catastral (actual Instituto Geográfico Nacional) a principios de los años 70, evidenciando la ortofoto la geometría de la parcela objeto de la presente memoria, un espacio rectangular ocupado en su frente norte por una serie de dependencias que se adosan a la iglesia.

**Figura 4.** Vuelo fotogramétrico realizado en los años 1973 a 1986 por el Gobierno de España. Fotogramas en blanco y negro. Escala 1:18.000.© Instituto Geográfico Nacional de España.

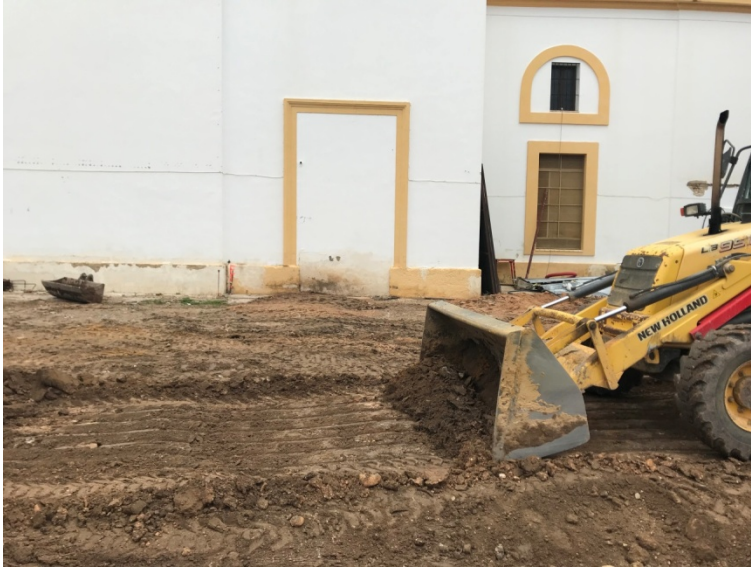
Al estar el solar a una cota superior a la de la calle, para la ejecución de la cimentación proyectada, el desmonte afectó de manera general a toda la superficie de la parcela, haciendo un rebaje de -0'40 m hasta alcanzar la cota del acerado de la calle San Pedro.

Figura 5. Rebaje general de la parcela.

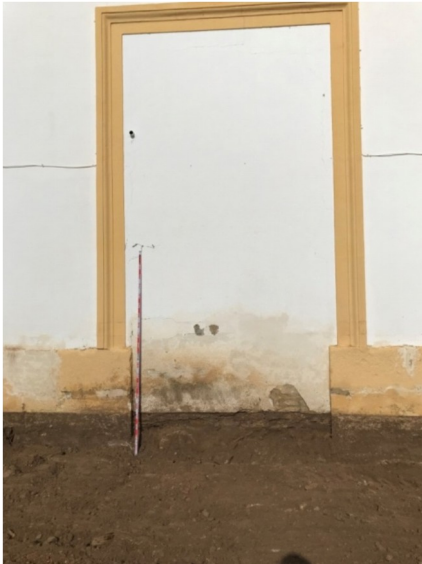
Figura 6. Rebaje general de la parcela, alcanzando la cota histórica de construcción de la iglesia (siglo XIX).

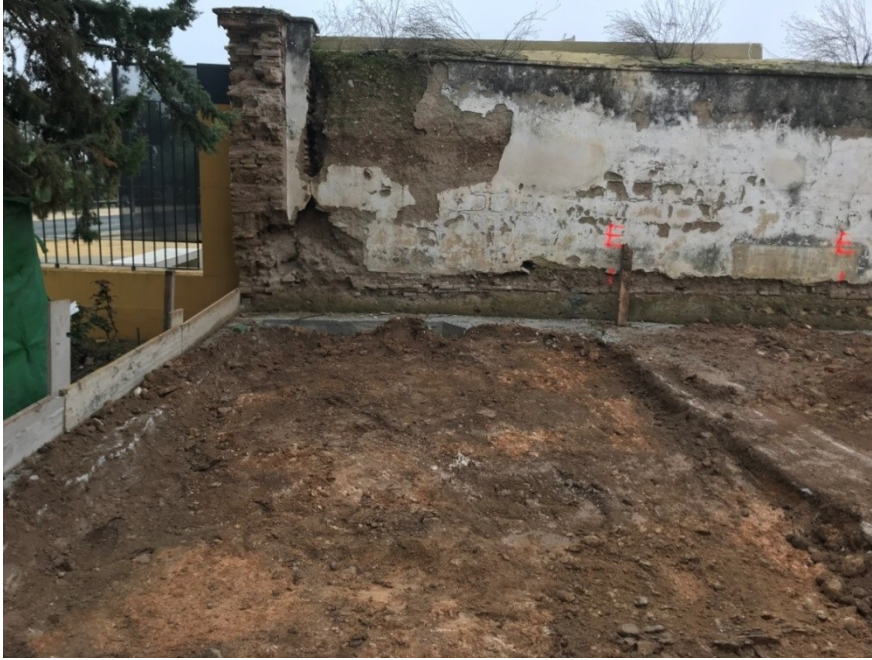
La cimentación proyectada se resuelve mediante vigas de hormigón armado sobre cota de firme, por lo que el rebaje en las zanjas alcanzó una profundidad de -1 m., quedando la cota base de replanteo establecida a 171'60 m.s.n.m.

Los resultados han sido negativos desde el punto de vista arqueológico, estando el firme natural del terreno prácticamente en superficie.

**Figuras 7 y 8. Desarrollo de los trabajos con la ejecución de las zanjas de cimentación.**

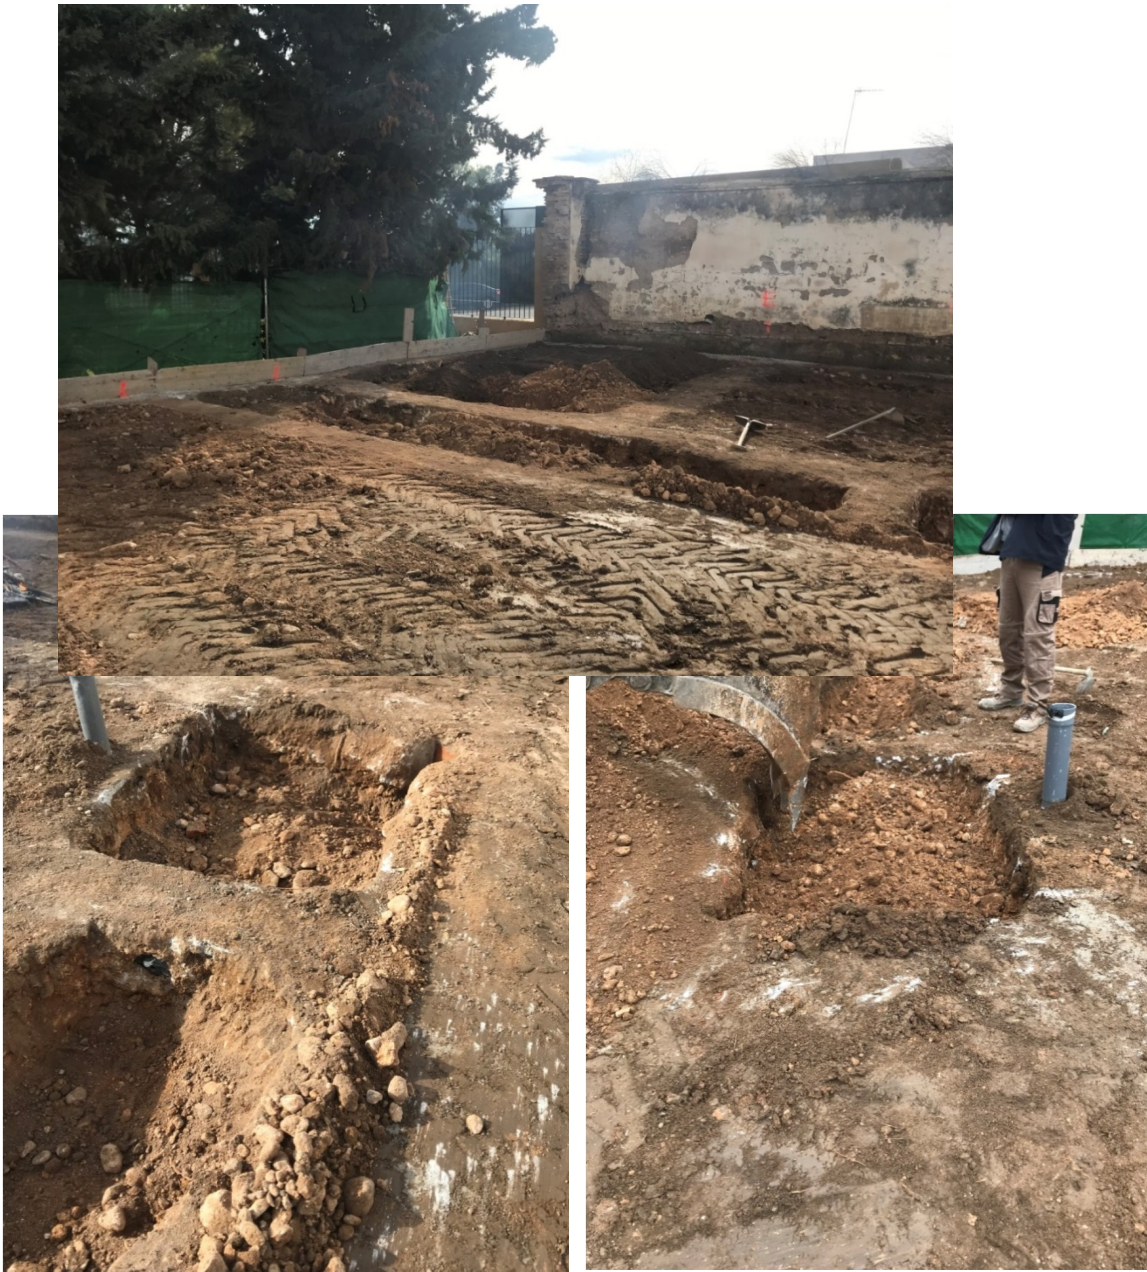
**Figuras 9 y 10. Detalle del desarrollo de los trabajos realizados.**

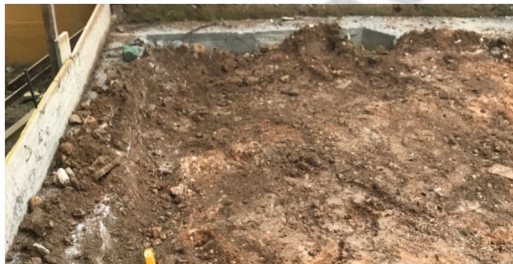
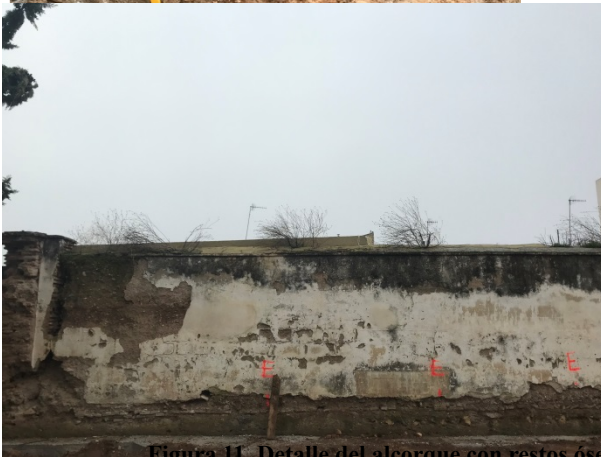
Únicamente en un alcorque situado en el extremo suroriental de la parcela, encontramos, formando parte del relleno de tierra de labor, restos óseos humanos, probablemente procedentes de la limpieza de las criptas de la parroquia.

**Figura 11. Detalle del alcorque con restos óseos humanos y localización del hallazgo.**

Únicamente en un alcorque localizado en el extremo suroriental de la parcela y en la medianera situada en este sector, se documentaron restos óseos humanos. Los restos

recogidos han recibido el mismo tratamiento que el material de expurgo, siguiendo las indicaciones de D. Javier Verdugo Santos, arqueólogo inspector de la Actividad Arqueológica, y ha sido puesto a disposición del párroco para que decida sobre el destino de los mismos.

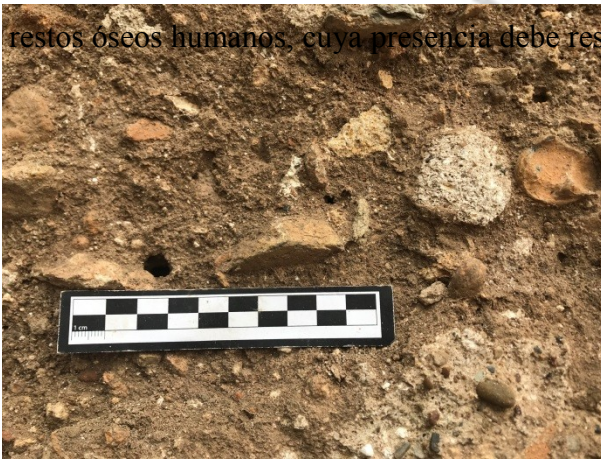
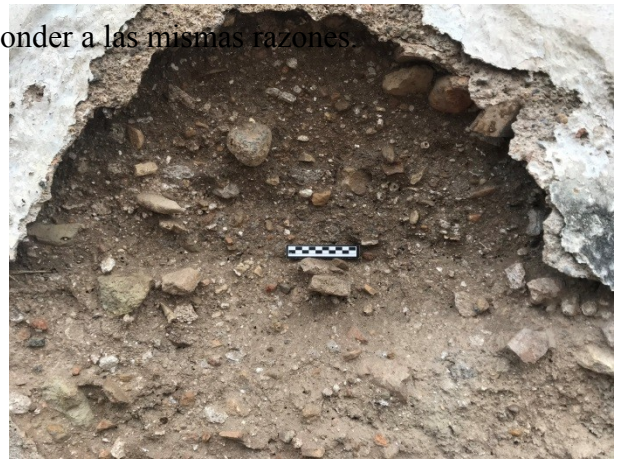
También formando parte de las fábricas de tapial de la medianera sur, encontramos restos óseos humanos, cuya presencia debe responder a las mismas razones.

**Figura 12. Localización de la medianera y detalle de los tapiales con restos óseos humanos.**
