ANUARIO ARQUEOLÓGICO DE ANDALUCÍA 2018

CONTROL ARQUEOLÓGICO DE LOS MOVIMIENTOS DE TIERRAS Y ANÁLISIS ARQUEOLÓGICO DE ESTRUCTURAS EMERGENTES EN OBRAS DE RESTAURACIÓN Y REHABILITACIÓN EN IGLESIA PARROQUIAL DE NTRA. SRA. DE LA ASUNCIÓN DE LORA DEL RÍO (SEVILLA)

Elena Méndez Izquierdo
Florentino Pozo Blázquez
Rosa María Gil Gutiérrez

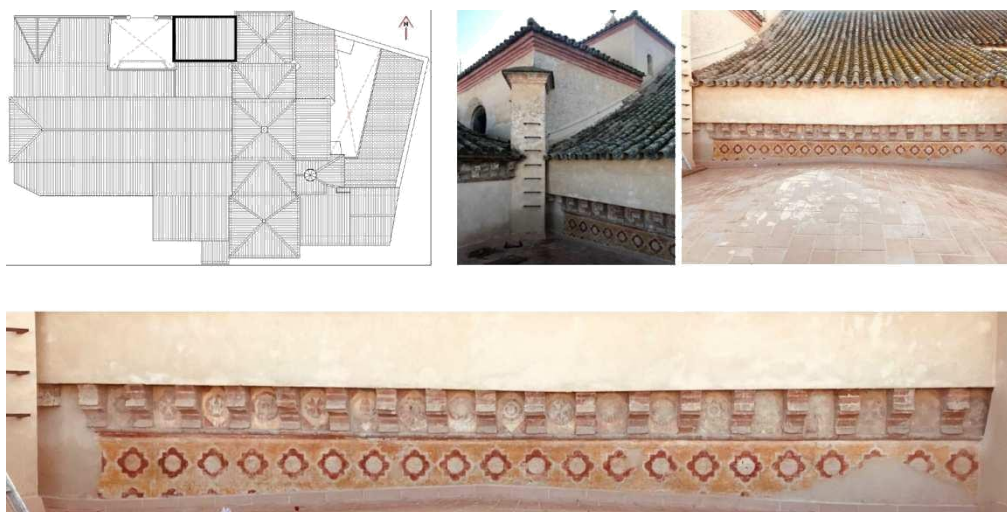
La intervención de sobre el faldón de tejas de la **capilla del Sagrario** permitió evidenciar una subida de las cubiertas de unos 90 cm sobre el alero de tejas original de principios del XVI. Dicha subida se realiza al adosarse la capilla del Sagrario a la fachada exterior de la nave del Evangelio, lo cual conlleva el ocultamiento no sólo del alero primitivo de dicha fachada, sino de las pinturas murales con esgrafiados datadas a fines del siglo XVII. El buen estado de conservación de éstas y de la línea de modillones que sostenían el alero primitivo, lleva a la dirección de obras a no reponer el faldón de tejas de la capilla y arbitrar una solución de cubierta transitable que permitiera dejar visible los restos descubiertos.

FIGURA 2. Actuaciones sobre la cubierta de la Capilla del Sagrario.

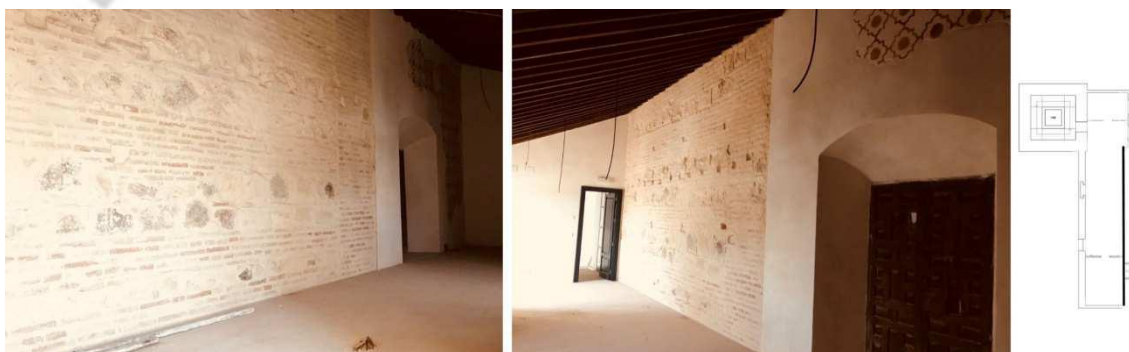
En planta alta observamos tres fábricas claramente diferenciadas. El tramo septentrional es un adosamiento a la torre primitiva de la iglesia, construido al conformarse las dependencias parroquiales a fines del siglo XVIII. Es una fábrica de ladrillos de 14 x 29,5 x 3,5 cm, alternando la soga y tizón por hiladas. En él se sitúa una ventana rematada con arco rebajado, que posteriormente, a fines del siglo XIX, es cegada. El tramo central es un adosamiento a la nave del Evangelio de la iglesia, conformando parte de la primitiva torre de la iglesia. En él se emplea una fábrica mixta de hiladas de mampostería ordinaria de alturas diversas, separadas por hiladas de ladrillo de 14,5 x 30 x 4,5 cm, dispuestos a soga y tizón por hiladas alternas. El tramo meridional emplea únicamente ladrillos de 14,5 x 30 x 4,5 cm, dispuestos a soga y tizón por hiladas alternas. En este tramo se abre un balcón-puerta a fines del siglo XVIII, al construirse las dependencias parroquiales, y orientado a la nave del Evangelio. En este tramo meridional, destruidos parcialmente por dicho balcón, se conservan restos de enlucidos con pinturas y esgrafiados, datados a fines del siglo XVII, que formarían parte de la decoración general de fachadas de la iglesia.

FIGURA 3. Paramento oriental en planta alta de las Dependencias Parroquiales tras restauración de su fábrica.

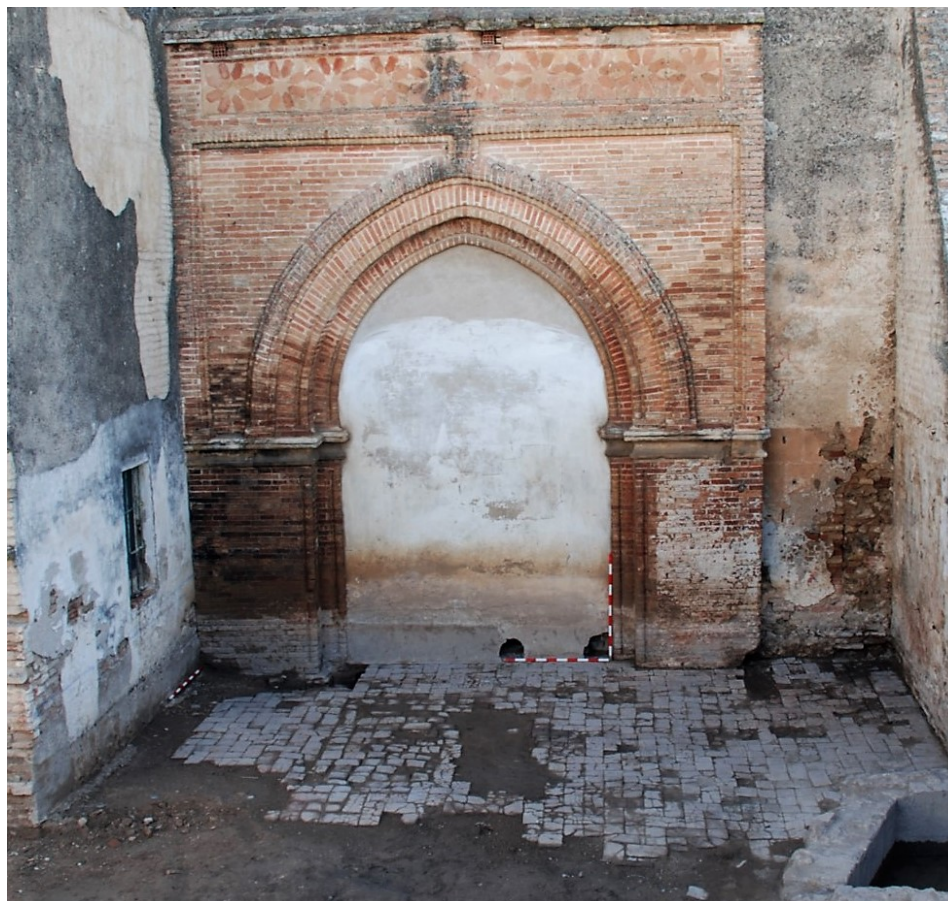
A la cota + 37,77 m se localiza un pavimento (UE 3), asociado a la portada de la iglesia y al contrafuerte situado al sur. Se trata de una solería de ladrillos de 28 x 13,5 cm dispuestos a la palma con cenefa junto al contrafuerte y ángulo sureste del corte. Se

encuentra en un estado de conservación precario, con abundantes losas fragmentadas y reparaciones poco cuidadas, cortada por la cimentación del muro que cierra por el norte el sondeo (UE 4), datado éste a fines del siglo XVII.

FIGURA 5. Pavimento UE 3 asociado a la portada Oeste de la iglesia.

La asociación de esta solería al contrafuerte de los pies de la iglesia y algún fragmento cerámico localizado en los rellenos de base, datan el pavimento a fines del siglo XVII, y supone una subida de cotas respecto al primitivo asociado a la portada de principios del siglo XVI.

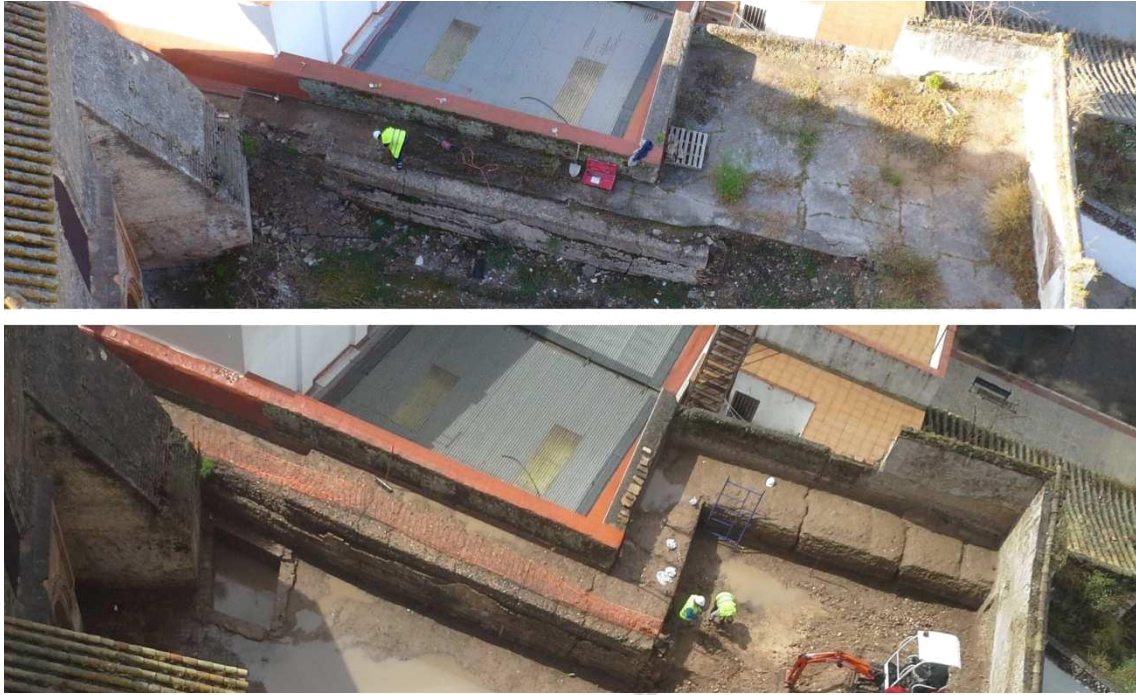
La demolición de la losa de hormigón y el relleno de base en toda la banda sur del patio permitió definir la planta general de la muralla de principios del siglo XIV (UE 7) y un muro adosado a uno de los tramos de la misma (UE10), datado a fines del siglo XIX.

FIGURA 6. Vistas aéreas de la muralla durante el proceso de excavación.

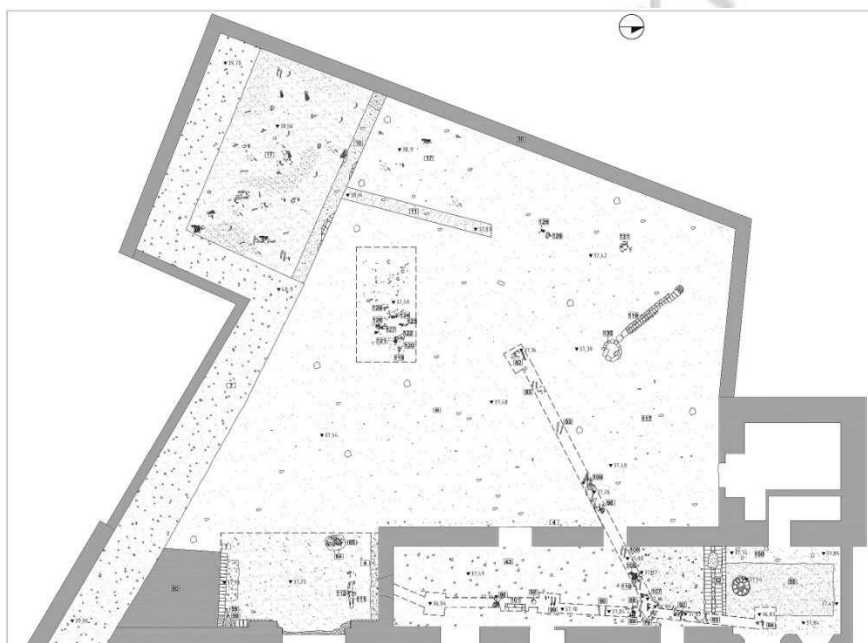
LÁMINA 3. Planta general de excavación de unidades de inhumación en Patio Oeste y Dependencias Parroquiales.
