ANUARIO ARQUEOLÓGICO DE ANDALUCÍA 2018

ACTIVIDAD ARQUEOLÓGICA PREVENTIVA. CONTROL ARQUEOLÓGICO DE MOVIMIENTOS DE TIERRA EN CALLE JUAN PÁEZ Nº 11 DE ÉCIJA (SEVILLA)

Carmen Romero Paredes

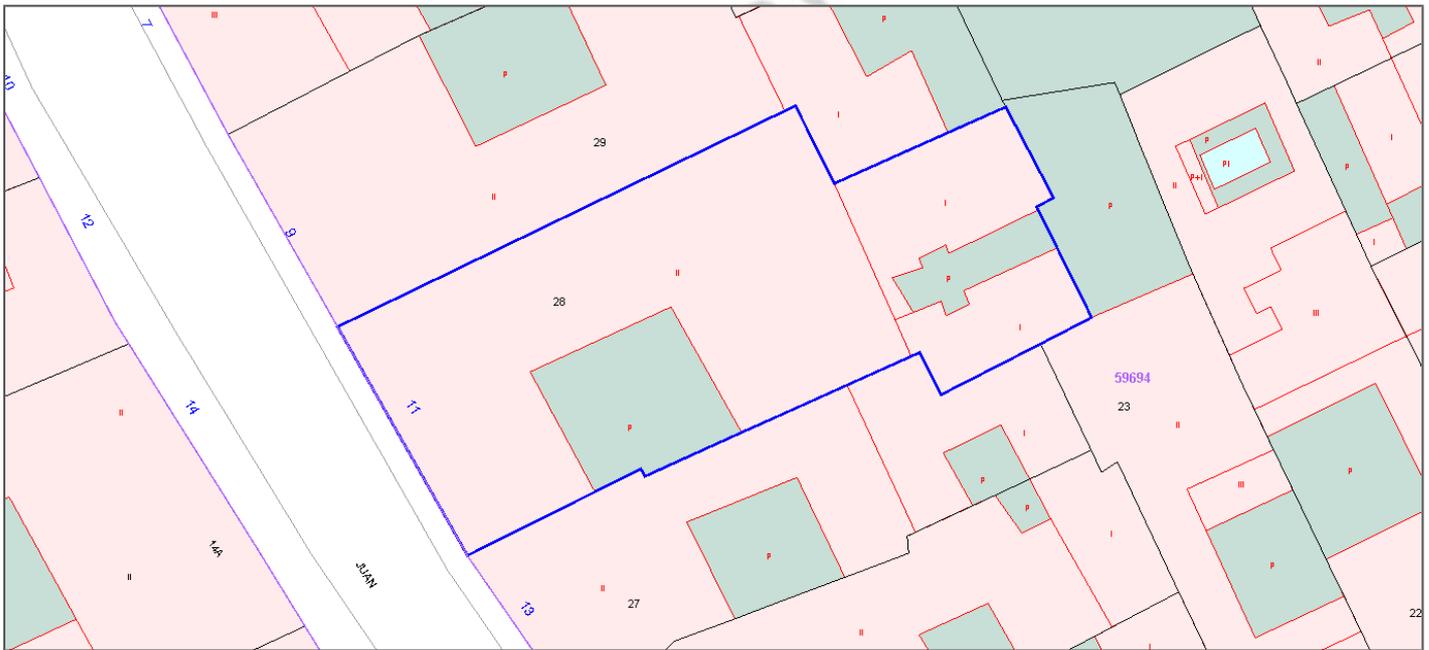
Lam I. Detalle de la parcela intervenida

El solar presenta forma geométrica regular, con una superficie de 288 m² y única fachada a Calle Juan Páez. Las coordenadas U.T.M. Huso 30 ETRS-89 en el punto medio de la línea de fachada a Calle Juan Páez son:

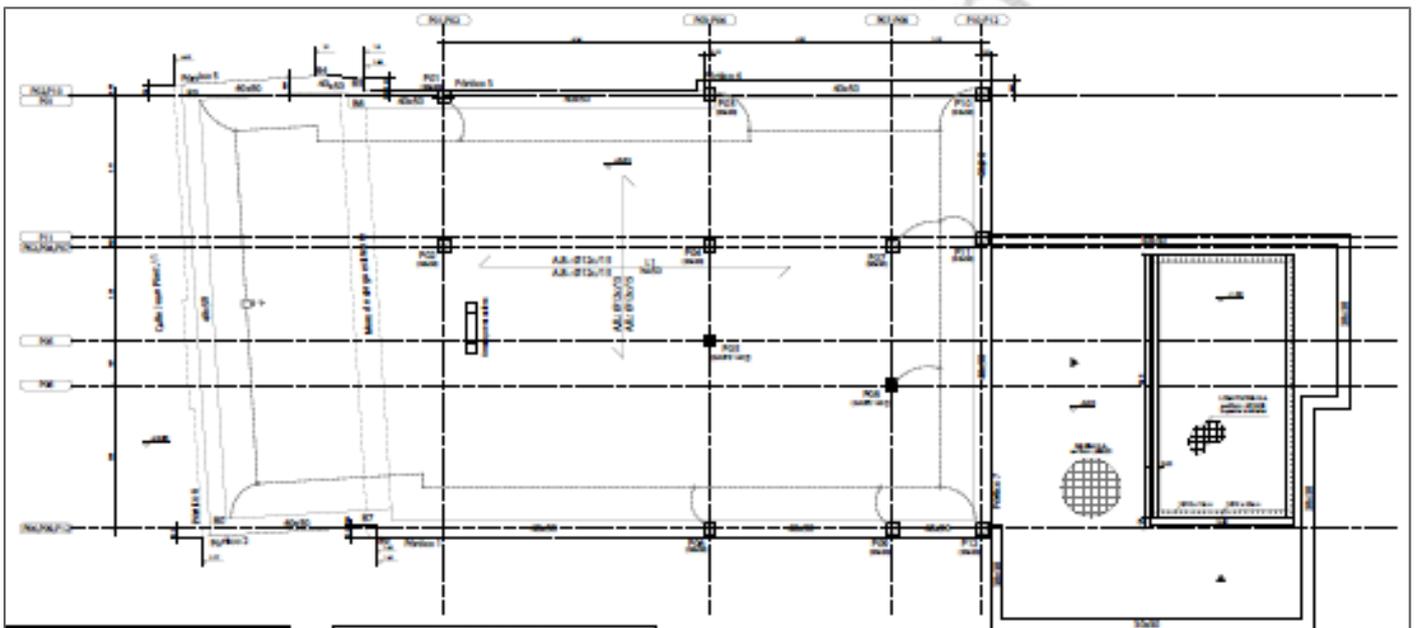
La cimentación proyectada se resuelve con losa de hormigón armado de 0'50 m. sobre hormigón de limpieza de 0'10 y terreno mejorado con aportes compactados de zahorra y

bolos de 0'40. Por lo tanto el desmote de tierras necesario para su ejecución ha afectado a -1m bajo la cota 0 de replanteo de la cimentación. Esta se estableció en la Calle Juan Páez, concretamente en la esquina suroccidental de la línea de fachada, siendo la cota absoluta de replanteo de 105,75 m.s.n.m.

Para la piscina proyectada en el jardín se ha ejecutado una excavación de 6,50x3,50 m (22,75m²), siendo las cotas de afección de -2,10 y -1,45 con respecto a la misma cota de replanteo antes citada .

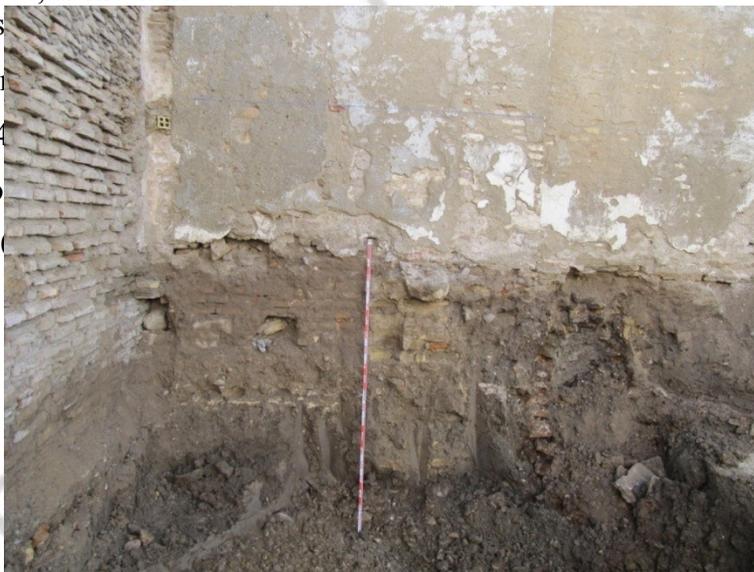
La parte trasera del inmueble donde se proyecta el patio y la piscina presentaba una cota de uso de +0,40 con respecto a la cota de calle. Los pavimentos en esta zona estaban situados a 106,15 m.s.n.m. y ejecutados en cemento. Hemos podido comprobar que se correspondía con una zona abierta de patio o corral caracterizada por la existencia de números pozos ciegos, hecho habitual en las casas de vecino.

En cuanto a las infraestructuras relacionadas con la edificación preexistente, en este caso, las cimentaciones alcanzaban hasta los 105,05 m.s.n.m., mientras que los pozos ciegos incidían en los estratos anteriores, hasta incluso la cota máxima de rebaje para la piscina 103,65 m.s.n.m.

e tierra gris arcillosa
) que alcanza hasta
n paquete de gravas
potencia aproximada

Fig. 2. Perfil resultante con la medianería sur tras el vaciado para la piscina.
Cimentaciones y pozos ciegos contemporáneos.

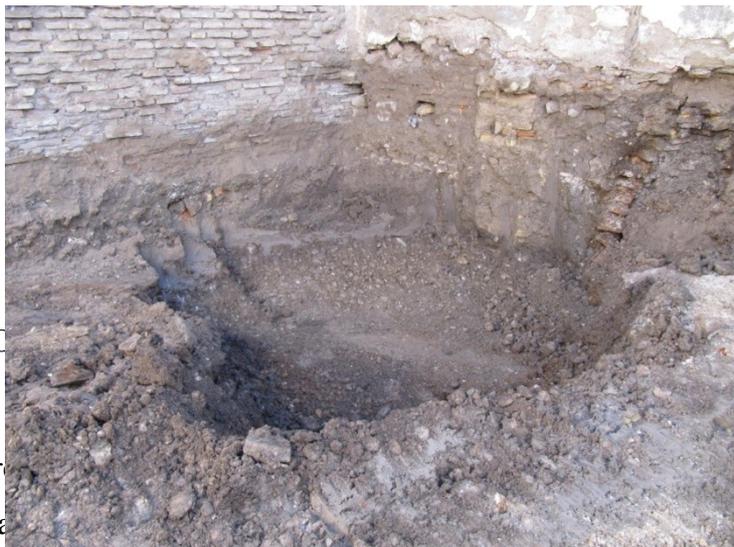
Fig. 3. C... apreciar el paquete de

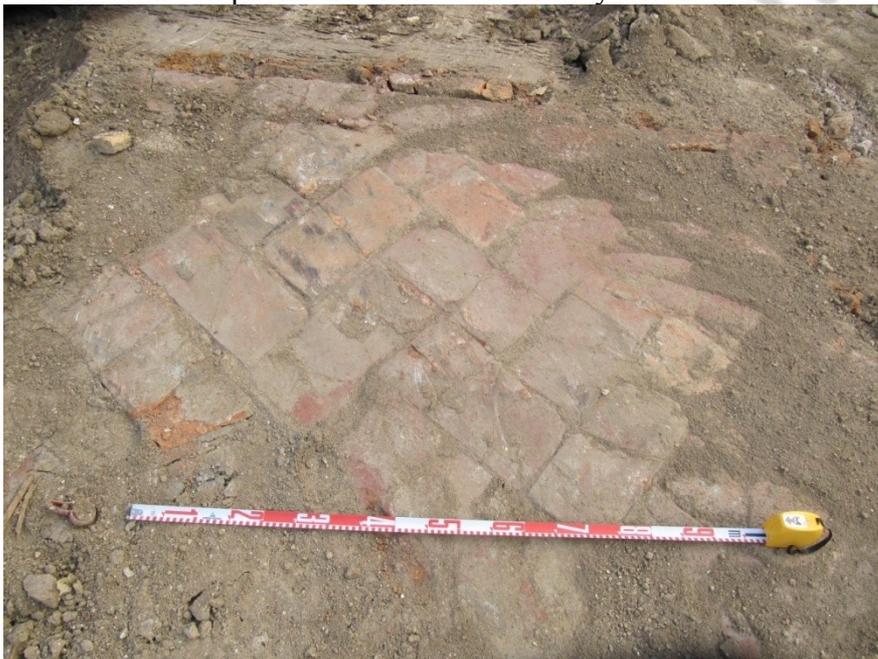
En esta zona las últimas cotas de uso del edificio precedente se situaban a 105, 83 y se identificaban con pavimentaciones de ladrillo y terrazo.

Fig 4. Pavimentación de ladrillos del edificio preexistente.

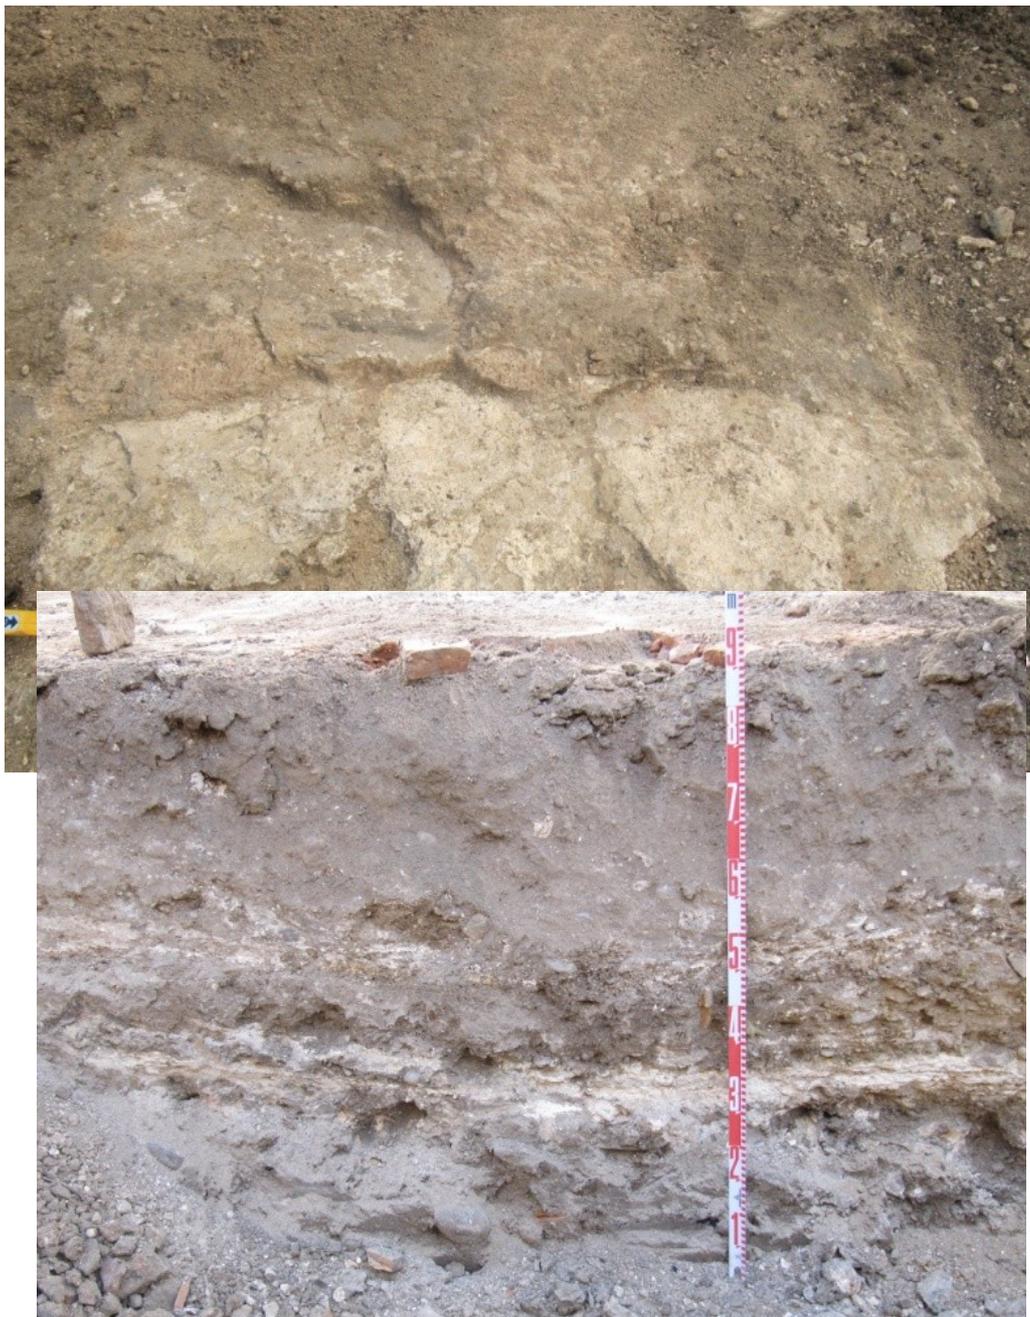
Una vez desmontadas las estructuras de pavimentos e infraestructuras relacionadas con el último uso del edificio, a una cota de entre 105,45 y 105,25 m.s.n.m.(entre -030 y -0,50 de la cota de la calle) documentamos en la zona central de la parcela un nivel de uso anterior. Registramos un nivel de pavimentación, más bien parece tratarse de un mortero que funcionó como cama de una pavimentación, ejecutada en un compacto mortero de cal. Sobre él, se encontraba una capa formada por materiales constructivos: yesos, revocos, enlucidos de cal pintados en rojo o azul etc. Al parecer las paredes se desplomaron sobre la estructura de cal.

Pudimos comprobar cómo los muros medianeros aún en pie presentaban el mismo tipo de material que el encontrado en el derrumbe.
