ANUARIO ARQUEOLÓGICO DE ANDALUCÍA 2014

ACTUACI N ARQUEOL GICA PREVENTIVA CONTROL DE MOVIMIENTOS DE TIERRA EN LA OBRA DE ORDENACI N DE ACCESOS Y APARCAMIENTOS DEL CENTRO DE RECEPCI N DE VISITANTES DE CARTEIA. GUADARRANQUE

Datos b sicos de la actividad arqueol gica

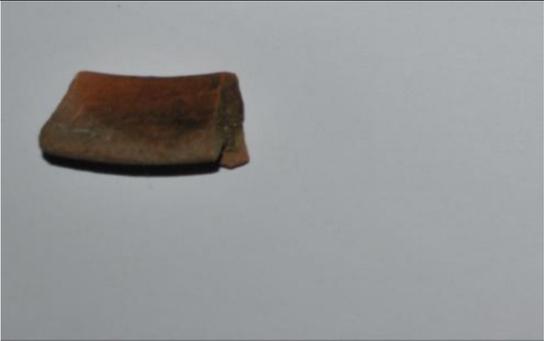
Caja: 1 Pieza/ 2 N� Sigla DJ/15. , 2 Bolsa: 1	
<p>Descripci�n: Fragmento de borde con solapa de cer�mica a torno. Pasta anaranjada con tonalidades ros�ceas. Restos de combusti�n que marcan el tizne en negro. Cer�mica de Cocina. Desgrasantes medio, granos de arena bastante finos</p> <p>La forma es caracter�stica del periodo romano imperial avanzado, una olla con solapa colgante identificada como Tipo IV del Teatro Romano de Cartagena</p>

<p>Cronolog�a:</p>	<p>Periodo Romano Siglos III y IV.</p>
<p>Posici�n estratigr�fica: Resto hallado en el nivel 1, denominado caracterizado por su alteraci�n constante como espacio de suelo agr�cola y pisado en momentos contempor�neos lo cual es la causa de que en el mismo nivel aparezcan materiales de los siglos II aC hasta del siglo XIX y XX.</p>	
<p>Observaciones: Material tard�o asociado a otros materiales anteriores, lo cual muestra la afecci�n del nivel 1.</p>

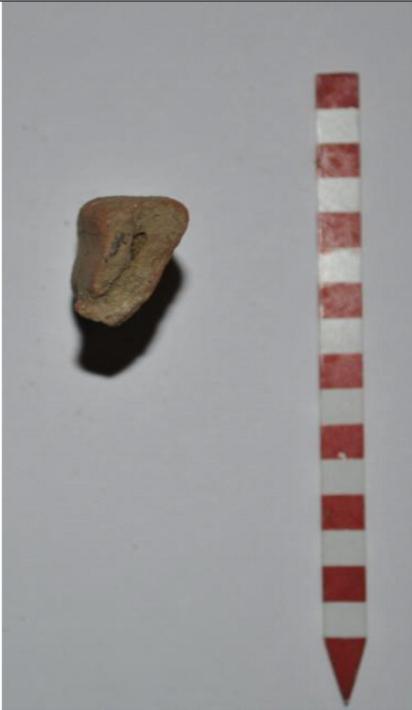
Caja:	1	Pieza/	10	Nº Sigla	DJ/15., 10	Bolsa:	2
-------	---	--------	----	----------	------------	--------	---

<p>Descripción: Fragmento de borde de cerámica a torno. Desgrasante pequeño. Muestra termo alteración. Borde de olla con borde indicado al exterior del tipo 1.1 de Cartagena documentado en 1988 por Dolores Láiz Reverte y Elena Ruíz Valderas.</p>

<p>Cronología:</p>	<p>Periodo Visigodo-Bizantino. S. VI DC</p>
<p>Posición estratigráfica: Resto hallado en el nivel 2 que se corresponde con la interfase de abandono de la actividad humana en la zona. Es un nivel arqueológico sin contaminación que presenta unas características homogéneas derivadas de su formación de carácter geológico por colmatación de los niveles de la tardo antigüedad.</p>	
<p>Observaciones: La Cronología es muy amplia en la península. (S. VI -VIII) si bien en Cádiz aparecen en niveles del S. VI. También se ha relacionado su presencia en niveles visigodos de Medina Sidonia datados en el S VII.</p>

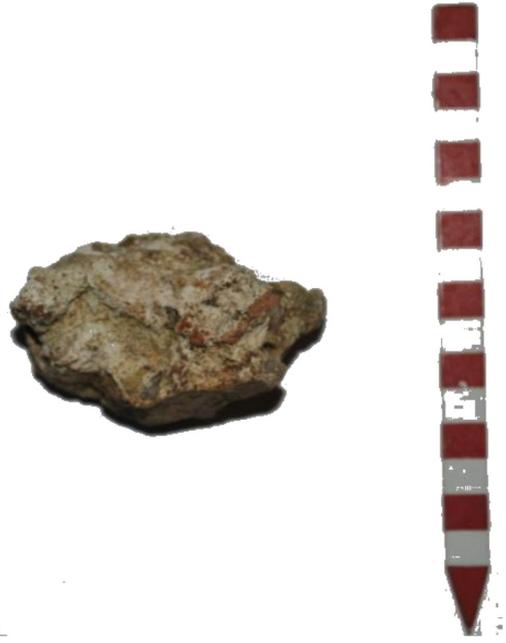
Caja:	1	Pieza/	11	Nº Sigla	DJ/15. , 11	Bolsa:	2
-------	---	--------	----	----------	-------------	--------	---

<p>Descripción: Fragmento de mortero de opus signinum. Esto es un mortero de cal con presencia de cerámica machacada como mordiente. Tiene carácter hidrófugo y por su impermeabilidad se utiliza en estructuras hidráulicas, como cisternas, piletas o similares.</p>

<p>Cronología:</p>	<p>Periodo Visigodo-Bizantino. S. V-VI DC</p>
<p>Posición estratigráfica: Resto hallado en el nivel 2 que se corresponde con la interfaz de abandono de la actividad humana en la zona. Es un nivel arqueológico sin contaminación que presenta unas características homogéneas derivadas de su formación de carácter geológico por colmatación de los niveles de la tardo antigüedad.</p>	
<p>Observaciones: La Cronología es muy amplia (S IV a VI) si bien en Cádiz aparecen en masa en niveles del S. VI. También se ha relacionado su presencia en niveles visigodos de Medina Sidonia datados en el S VII.</p>

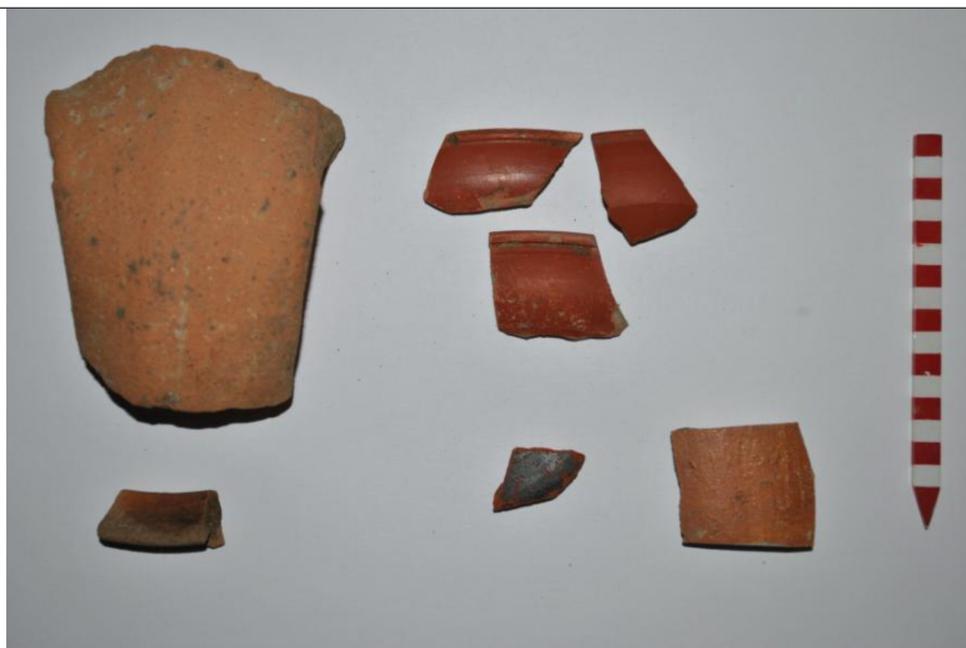
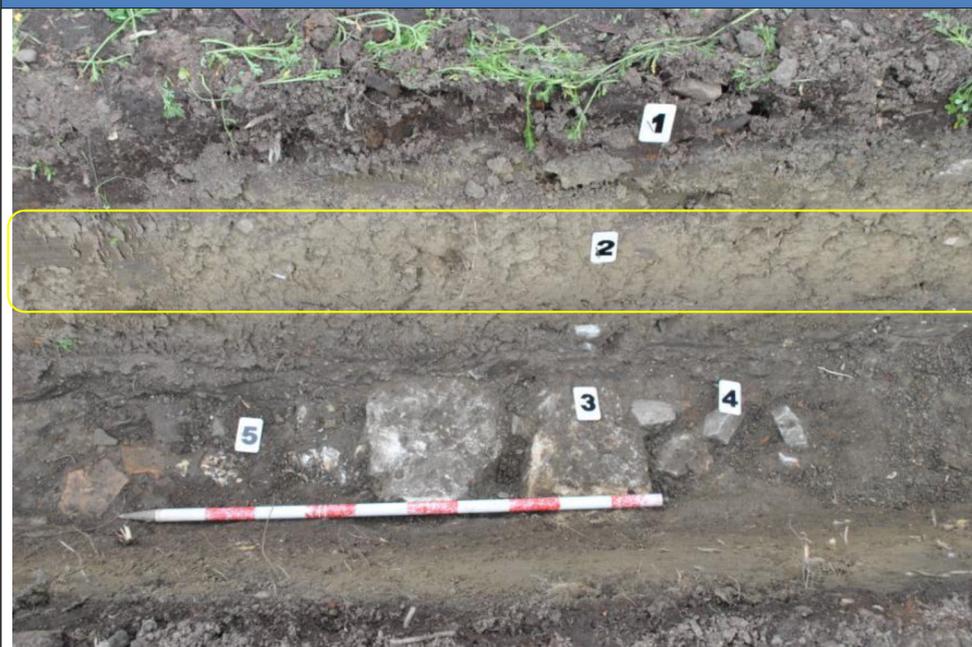
Unidades Estratigráficas	
Denominación:	UE 1.
Características físicas: Nivel terroso marrón oscuro que es variable en su extensión caracterizado por la presencia de aportes externos de sub-base, grava y material de desecho. Presenta incluso plástico mezclado con material romano o púnico.	Posición estratigráfica: T Actual. T2 de Tiempo Geológico documentado. Nivel de Inicio. Sobre UE 2.

Otros elementos destacables: Aparece asociado a numeroso aporte de material tipo grava. Incluso en la grava se puede documentar material arqueológico como consecuencia de la remoción de terreno. El material seleccionado se muestra en la siguiente imagen. Se aprecian material Republicano (Campaniense) Romano imperial (Sigillatas y Ánfora, y C Común de cocina) junto con fragmentos de Caneco. No se han recogido los plásticos ni materiales similares, también presentes en el nivel.

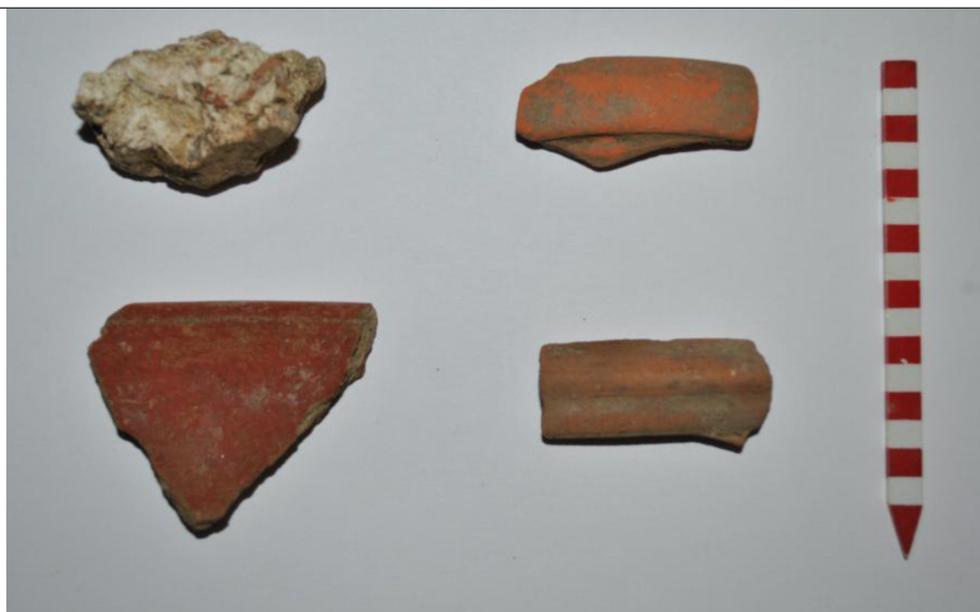
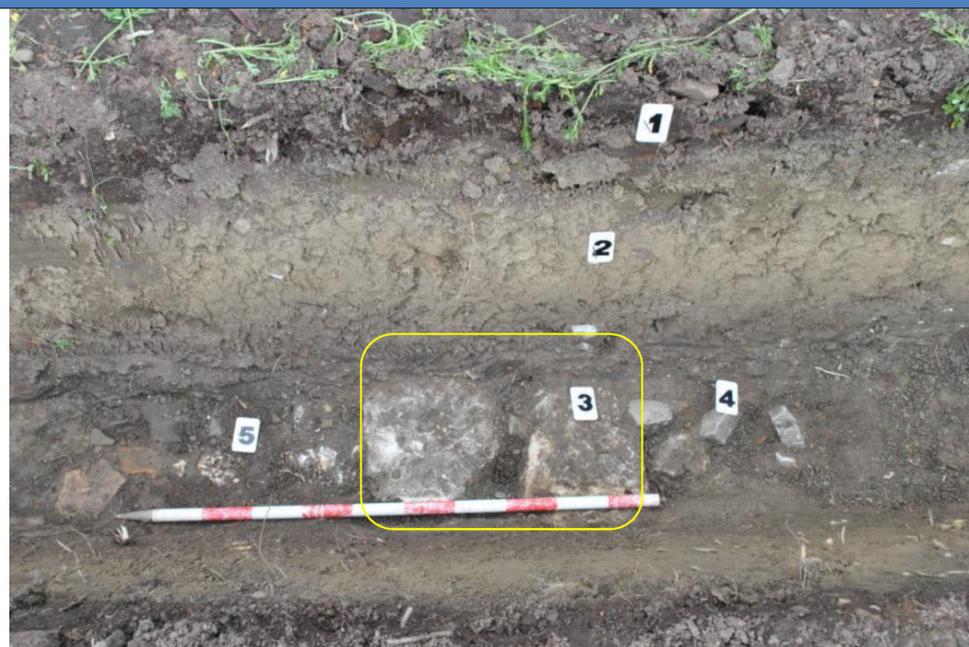
Denominación:	UE 2.	
<p>Características físicas: Nivel arcilloso de tonalidad gris verdosa. Matriz muy arcillosa y compacta. Poco alterado. Presenta evolución geológica edáfica en superficie aunque se corresponde con una interfaz por abandono del espacio ocupado,</p>	<p>Posición estratigráfica: T Previa a Actual. T1 de Tiempo Geológico documentado.</p> <p>Nivel de arqueológico. UE 2 Abandono de UE 3-9.</p>

Otros elementos destacables: Aparece en todo el solar con potencia variable, La cota oscila en -20 cm y -70 cm sobre el nivel de suelo actual.

Los materiales aportan una cronología tardía, de los siglos VI – VII DC lo cual está en consonancia con los otros registros del yacimiento, que se ve muy modificado durante este periodo.

Por lo tanto, documentamos el abandono de los edificios de esta zona en un momento entre los siglos VI y VII DC.

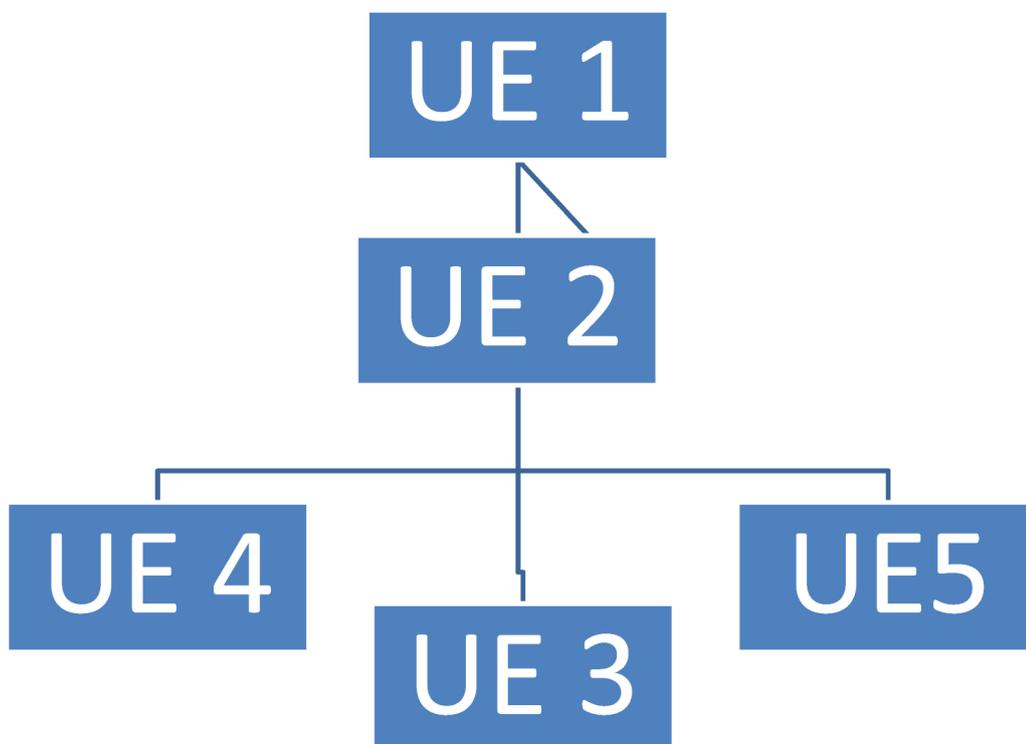
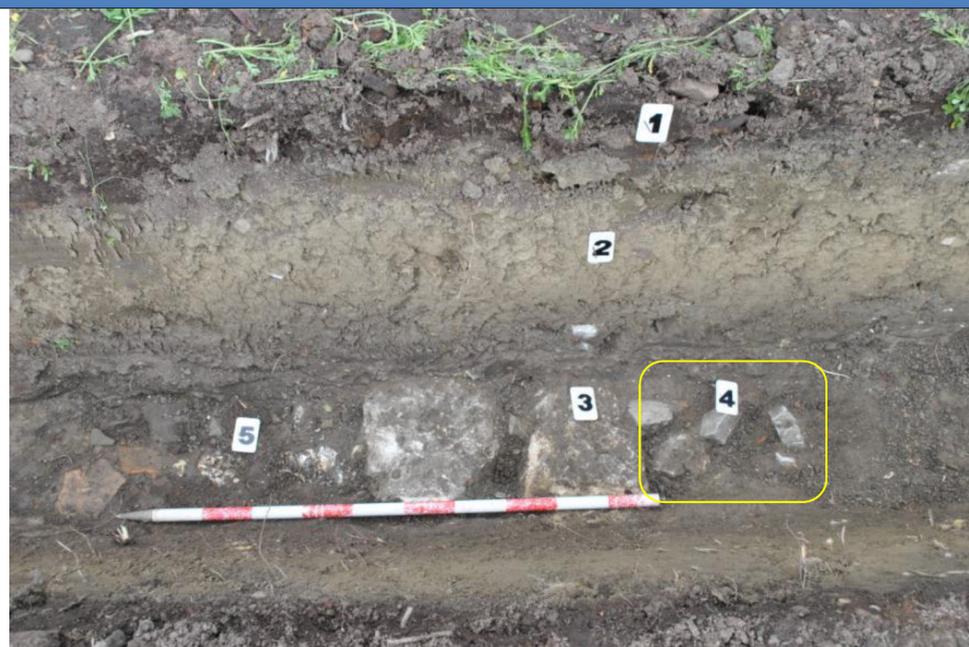
Denominación:	UE 3	
Características físicas:	Nivel Constructivo. Aparejo ligado. Muro de sillarejo construido con areniscas locales de la unidad aljibica.	<p>Posición estratigráfica: T Previa a Actual. To de Tiempo Geológico documentado.</p> <p>Nivel de arqueológico. UE 3</p> <p>Bajo UE 2 (S. VI-VII)</p>

Los materiales de la UE 2 aportan una cronología tardía, de los siglos VI – VII DC lo cual está en consonancia con los otros registros del yacimiento, que se ve muy modificado durante este periodo. Por lo tanto, documentamos el abandono de los edificios de esta zona en un momento entre los siglos VI y VII DC.

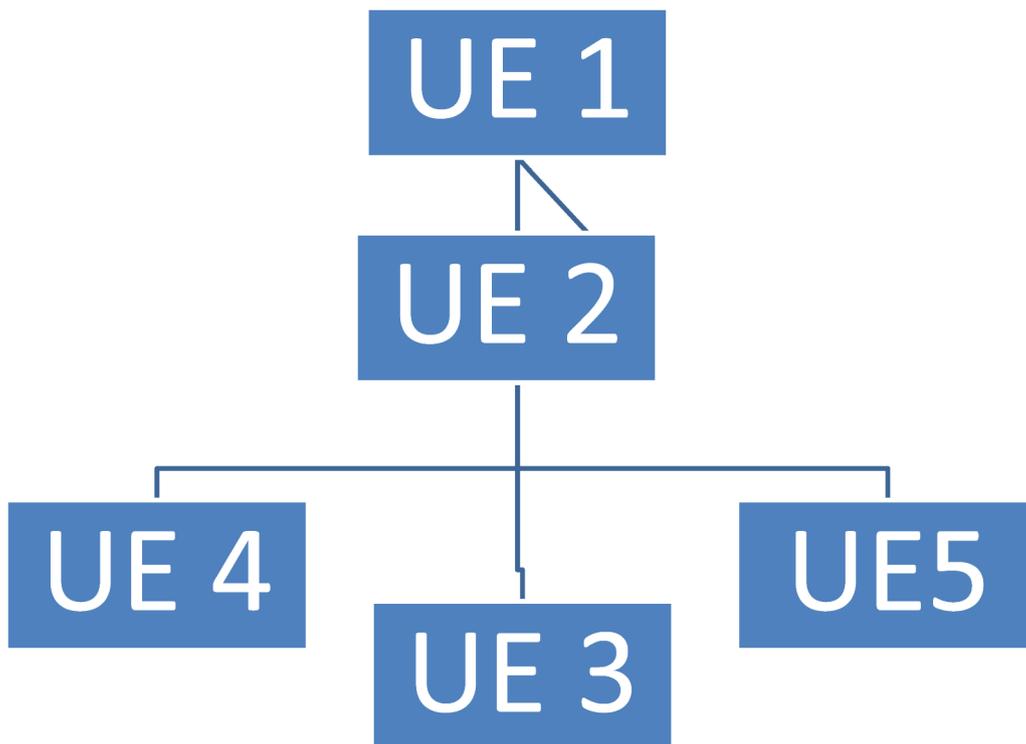
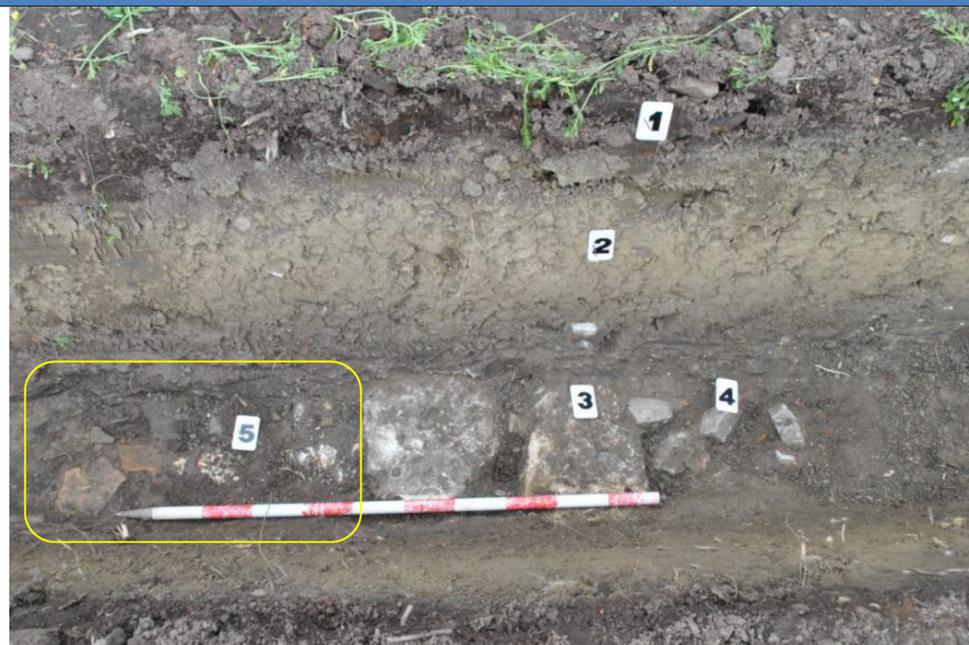
Denominación:	UE 4.	
Características físicas: Nivel de derrumbe de piedras de pequeño tamaño asociadas a muro UE3.	Posición estratigráfica: T0 de tiempo geológico.	Posterior a UE3 (Derrumbe de muro) y anterior a UE2.(Interficie)

Otros elementos destacables: Aparece en WGS84, HUSO 30 X 283.105.72m/Y 4007.011.57m.

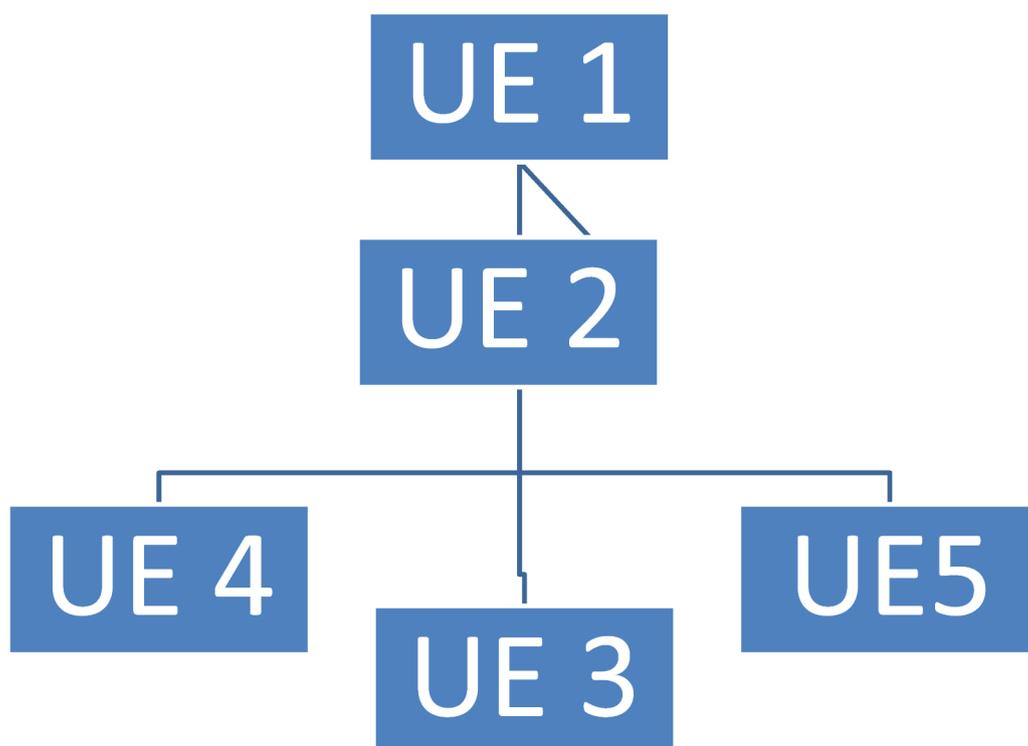
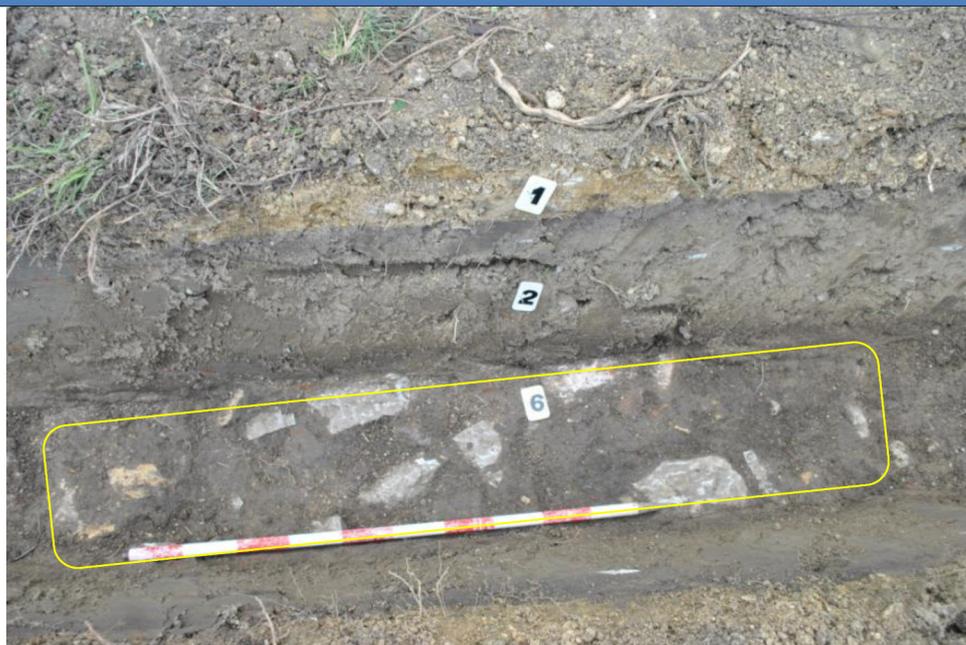
Denominación:	UE 5.	
Características físicas: Nivel de derrumbe con presencia de ladrillos y fragmentos de opus signinum.	Posición estratigráfica: T0 de tiempo geológico.	Posterior a UE3 (Derrumbe de muro) y anterior a UE2.(Interficie)

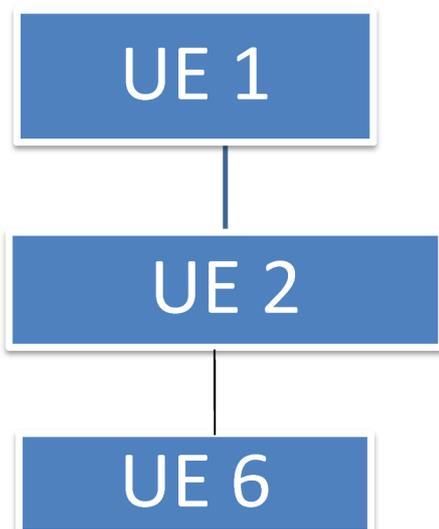
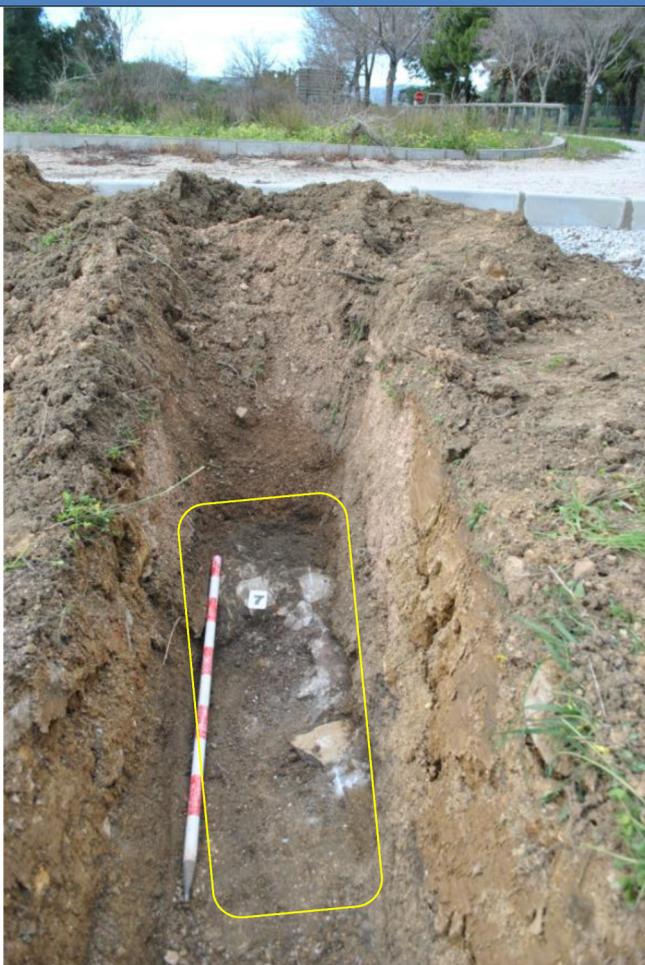
Denominación:	UE 6.
<p>Características físicas: Nivel de derrumbe con presencia de ladrillos y fragmentos de opus signinum. Su excavación podría mostrar una estructura, ya que se trata del nivel de inicio.</p>	<p>Posición estratigráfica: T0 de tiempo geológico. Anterior a UE2.(Interficie)</p>

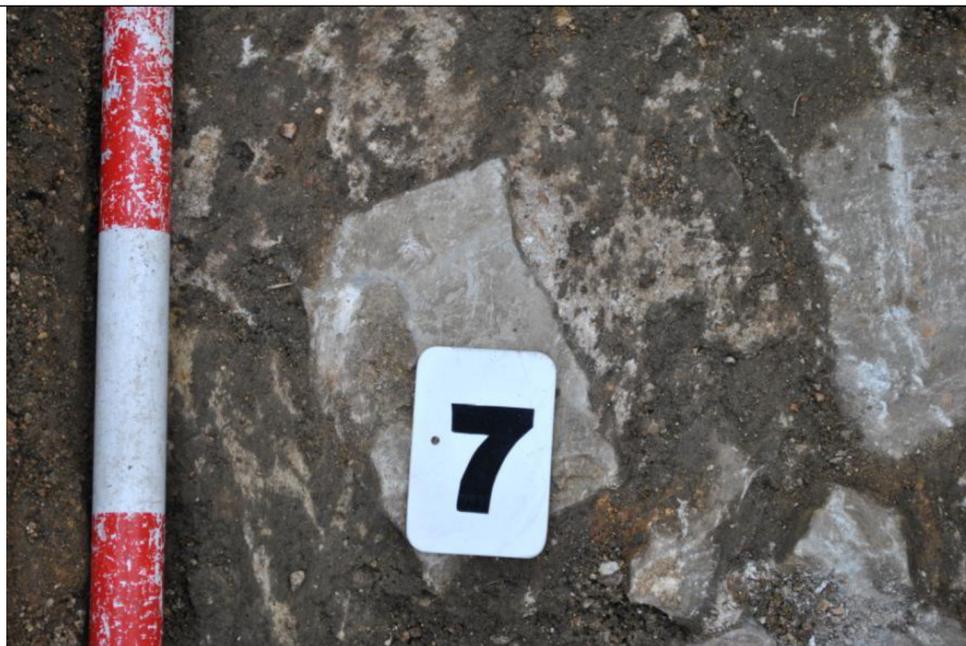
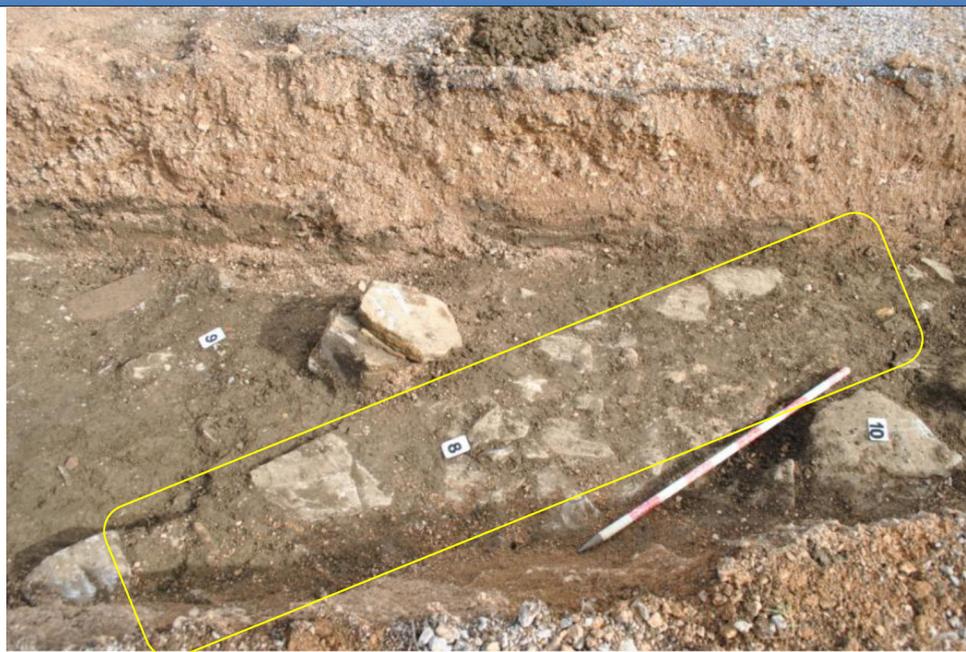
UE 7.

Los materiales de UE2, que cubre esta unidad, otorgan una cronología tardía, de los siglos VI – VII DC lo cual está en consonancia con los otros registros del yacimiento, que se ve muy modificado durante este periodo.

Por lo tanto, documentamos el abandono de los edificios de esta zona en un momento entre los siglos VI y VII DC.

En este caso se ha optado por modificar el trazado de la zanja de evacuación para evitar la actuación sobre el muro U.E. 7.

La Dirección del yacimiento determinó la subida de la cota de rebaje para drenaje, la cubrición con geotextil de las estructuras y cubrición con grava y mortero que evitara una erosión de las mismas por el agua que debían drenar.

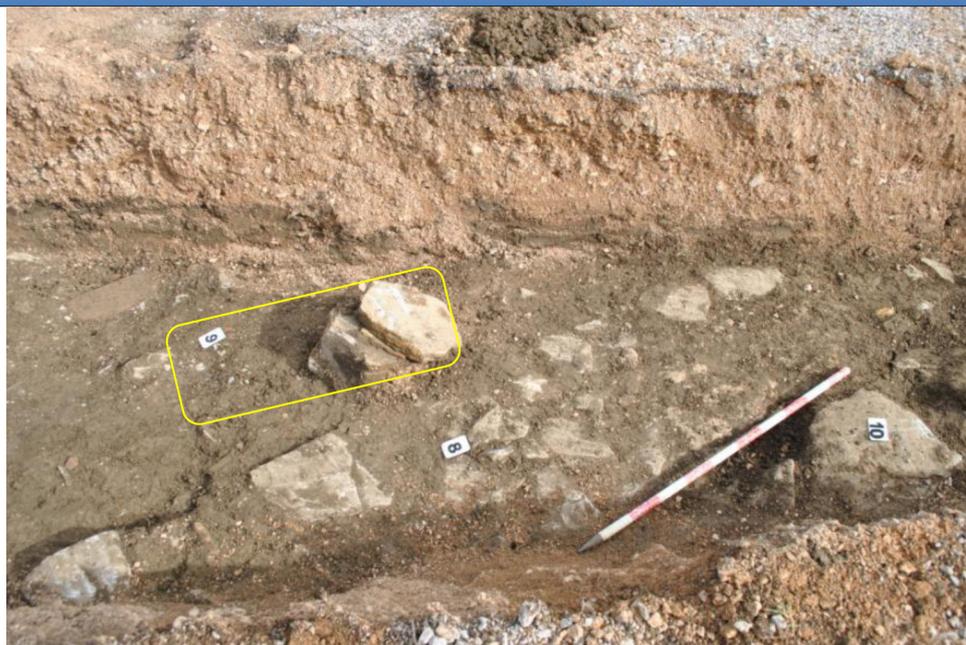
Denominación:	UE 8.	
<p>Características físicas: Muro careado con sillarejo y lajas de arenisca. Las piedras están ligadas con mortero tipo opus signinum. Tiene un desarrollo de 2'87m.</p>	<p>Posición estratigráfica: T0 de tiempo geológico.</p> <p>Anterior a UE2.(Interficie)</p> <p>Junto a UE9 y UE10.</p>

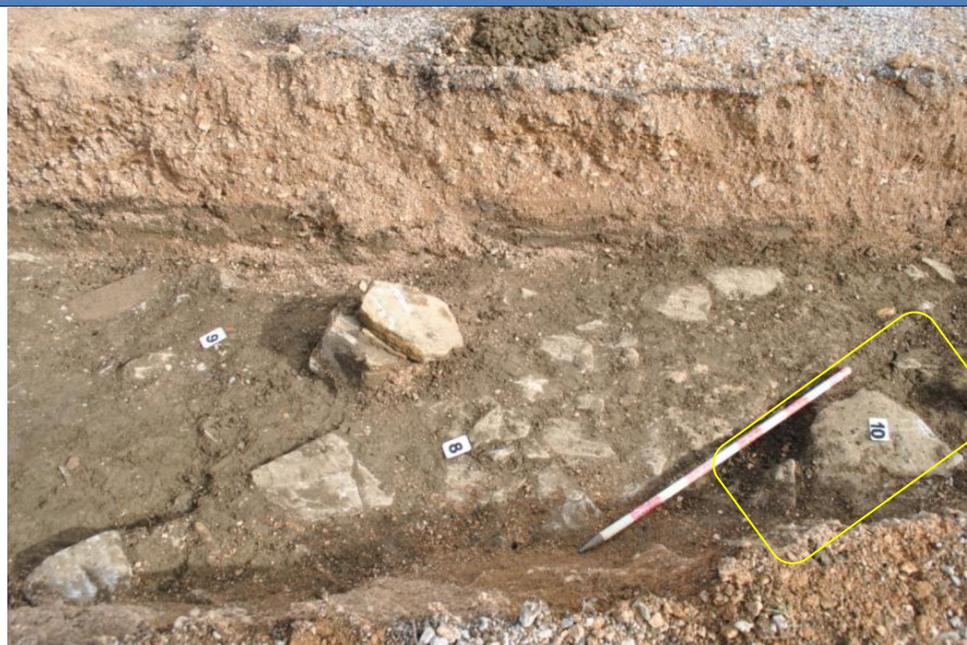
UE 9.

Denominación:	UE 10.	
Características físicas: Derrumbe al E de muro UE8. Las piedras están ligadas con mortero tipo opus signinum.	Posición estratigráfica: T0 de tiempo geológico. Anterior a UE2.(Interficie) Junto a UE8 y UE9.

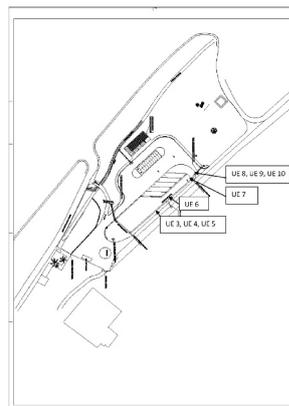
Situación de las UU.EE. arqueológicas en Plano de las Obras. En fichas de UU.EE. encontramos coordenadas UTM de cada U.E.

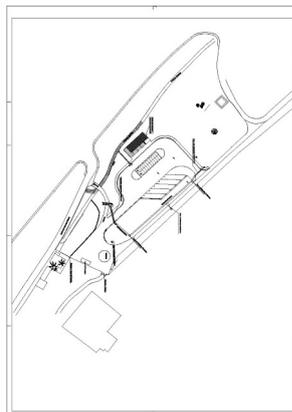
Detalle del aparcamiento y las zanjas.
