ANUARIO ARQUEOLÓGICO DE ANDALUCÍA 2014

ACTUACI N ARQUEOL GICA PREVENTIVA. CONTROL DE MOVIMIENTO DE TIERRAS. OBRAS DE IMPLANTACI N DE UNAS INSTALACIONES PARA VALORIZACI N DE PL STICOS EN LA PLANTA DE TRATAMIENTO DEHESA DE BOLA OS

Dehesa de Bola os

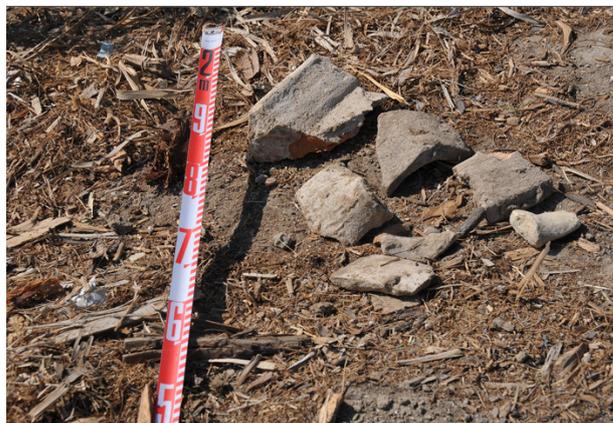
Lám I. Algunos de los fragmentos cerámicos localizados (no se recogen).

En espacios muy dispersos se localizan fragmentos cer micos de cronolog a romana (cer mica de cocina y almacenaje, t gulas y

ladrillos). Sin embargo, no se dan concentraciones ni elementos estructurales asociados (por ejemplo, muros). Pensamos que se tratan de materiales en posici n secundaria. No hay que olvidar que nos encontramos entre los l mites de dispersi n de dos yacimientos arqueol gicos catalogados, Dehesa de Barjas y El Tesorillo.

4. Hemos incidido en la localizaci n de las dos terreras en las que se han depositado la tierra vegetal, porque en este nivel se encontraban los restos arqueol gicos referenciados, y, dado que estos materiales no han sido recogidos, nos parec a importante no confundir a futuras actuaciones arqueol gicas “generando nuevos yacimientos”.

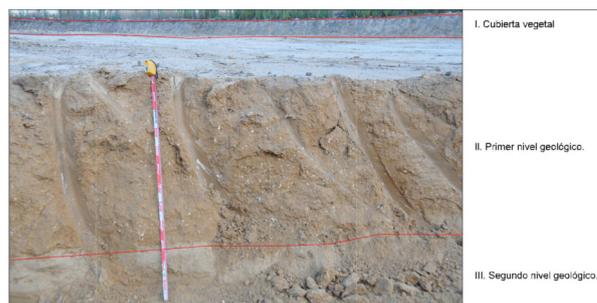
Lám II. Estratigrafía general del área de actuación.

Predomina el color oscuro de la tierra vegetal, pero en algunas zonas tambi n se observa el tono pardo y el anaranjado, que adelanta la aparici n de los niveles geol gicos cuaternarios.

Una vez se retira la cubierta vegetal de toda la superficie de construcci n, se procede a la excavaci n mec nica de los siguientes niveles, que pasan a ser de origen geol gico, en concreto nos encontramos con un dep sito aluvial perteneciente a las terrazas cuaternarias del r o Guadalete. Se localiza un primer nivel de arenas con intrusiones calizas de 0,90 m de media; le sigue otro nivel de arenas, de color blanquecino.
