ANUARIO ARQUEOLÓGICO DE ANDALUCÍA 2014

ACTIVIDAD ARQUEOLÓGICA PREVENTIVA, CONTROL DE MOVIMIENTOS DE TIERRA, EN N.º 80, CALLE EMPEDRADA

Datos básicos de la actividad arqueológica

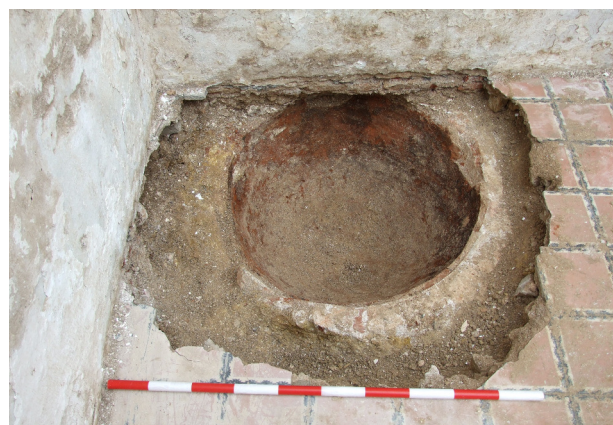
Lám. III: Corte I con el recipiente cerámico completamente despejado.

Tras este suelo aparece un nivel de relleno compuesto por fragmentos cerámicos y de yeso (U.E. 04) con una potencia máxima de 0,45 m. Este relleno viene a colmatar un gran recipiente cerámico (U.E. 05), con unas dimensiones máximas

conservadas de 80 cm de diámetro, 50 cm de altura y 2 cm de grosor, que se encuentra encastrado en una estructura de yeso y ladrillo, realizada para ese fin (U.E. 06) y que rodea al recipiente con un grosor variable con un máximo de 12 cm de anchura. Esta estructura y su contenido se encuentran en una fosa (U.E. 07) excavada en el nivel de margas amarillas que supone el suelo natural (U.E. 08), que aparece bajo toda la vivienda aunque con un grosor muy variable según los cortes. El conjunto formado por la fosa, la estructura de encastrado y el recipiente se introducen ligeramente bajo el actual muro W, lo que parece indicar una reforma del mismo posterior a la colocación del recipiente.

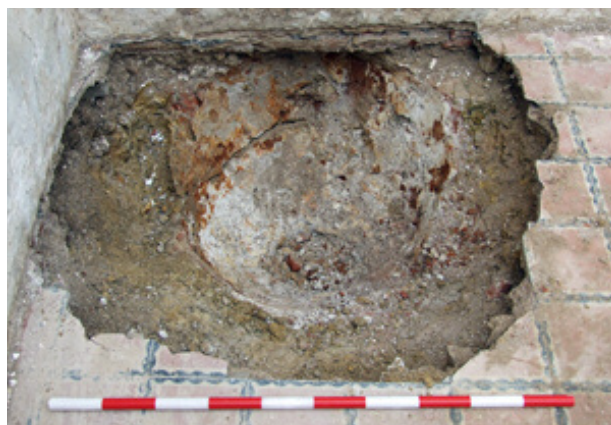
Lám IV: Corte I tras la retirada del recipiente cerámico. En el centro de la imagen se encuentra la estructura de sujeción del recipiente.

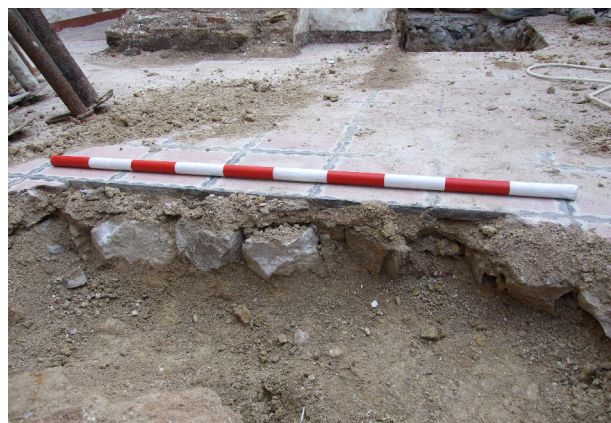
Lám. V: Perfil del Corte II, con la solería de piedra y tierra batida, bajo la solería más reciente y su cama de hormigón.

El Corte II se situó en torno a dos de los laterales del pilar central situado más al S dentro de la vivienda. En forma de “L”, sus laterales más extensos medían 120 por 120 cm. En este caso, tan solo se bajó la cota 30 cm, ya que dio resultados negativos y esa era la profundidad requerida por el proyecto para comprobar el estado de los pilares y estudiar la necesidad de su refuerzo. Al igual que en el Corte I, la estratigrafía en este corte muestra, tras el pavimento de 0,01 m (U.E. 01), y el hormigón de preparación del mismo (U.E. 02), una solería compuesta de piedras y tierra batida de la zona colocada cuidadosamente (U.E. 03) con una potencia de unos 0,15 m.

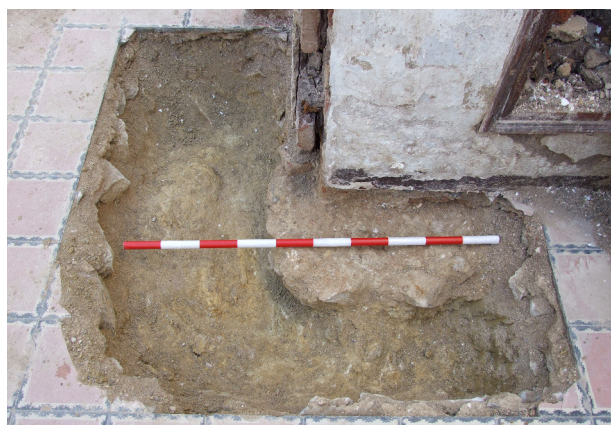
Lám. VI: Corte II, donde se aprecia el conjunto constructivo de zapata (U.E. 07), pilar (U.E. 06), con el tabique y su zapata (UU.EE. 04 y 05) excavado en la marga (U.E. 09).

Un pequeño tabique de ladrillo de 0,03 m de grosor (U.E. 04), apoyado sobre una pequeña zapata de mismo material (U.E. 05) y con un grosor de 0,05 m, aparece adosado al pilar (U.E. 06), separando dos de las estancias de la vivienda. Todo este conjunto reposa sobre una zapata de piedra (U.E. 07) situada a unos 0,11 m por debajo del nivel del suelo. Esta zapata sobresale del pilar 0,15 m en uno de los laterales excavados y 0,25 m por el otro, para ofrecer una sustentación suficiente al pilar. Esta estructura de sustentación está directamente excavada (U.E. 08) en las margas naturales (U.E. 09). Las margas, de color amarillento, tienen en este punto una escasa potencia, en torno a 0,20 m, encontrándose bajo las mismas la roca natural (U.E. 10).

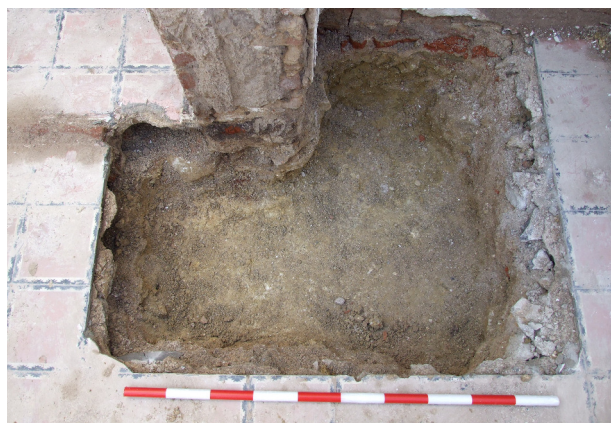
Lám. VII: Corte III, donde resultan evidentes las menores dimensiones de la zapata (U.E. 09).

El Corte III se realizó igualmente en torno a un pilar de sustentación, con el mismo objetivo que en el caso del Corte II. Se trata del pilar situado más al N y alineado con el primero en paralelo a la fachada de la vivienda. Este Corte es el menor de los tres, con unas medidas de 0,95 m por 1,20 m en los laterales más amplios. A diferencia del Corte II, en este caso se extendió el corte más allá de la línea del pilar. De nuevo, tan solo se bajó la cota 20 cm, ya que dio resultados negativos y esa era la profundidad requerida por el proyecto para comprobar el estado de los pilares y estudiar la necesidad de su refuerzo. De nuevo, la estratigrafía en este corte muestra, tras el pavimento de 0,01 m (U.E. 01), y el hormigón de preparación del mismo (U.E. 02), una solería compuesta de piedras y tierra batida de la zona colocada cuidadosamente (U.E. 03) con una potencia de unos 0,15 m. Dos pequeños tabiques de ladrillo de 0,03 m de grosor (U.E. 04 y U.E. 06), apoyado sobre sendas zapatas de mismo material (U.E. 05 y U.E. 07) y con un grosor de 0,05 m, aparecen adosado al pilar (U.E. 08), separando varias estancias de la

vivienda. Todo este conjunto reposa sobre una zapata de piedra (U.E. 09) situada a unos 0,15 m por debajo del nivel del suelo. Esta zapata sobresale del pilar aproximadamente 0,10 m en todos los laterales excavados, para ofrecer una sustentación suficiente al pilar. Esta estructura de sustentación está directamente excavada (U.E. 10) en las margas naturales (U.E. 11), que no se llegaron a excavar más de unos pocos centímetros.
