# ANUARIO ARQUEOLÓGICO DE ANDALUCÍA 2014

## EL TEATRO ROMANO DE CARTEIA (SAN ROQUE, CÁDIZ): ANÁLISIS DE SU DISEÑO A PARTIR DE LA PROSPECCIÓN GEOFÍSICA

El uso conjunto de tomografía eléctrica y georradar, en una actuación limitada, de bajo costo y nulo impacto sobre el monumento, han permitido definir las líneas generales del tamaño, diseño y forma del teatro romano de Carteia y proponer una simulación de su volumen e implantación sobre el terreno.

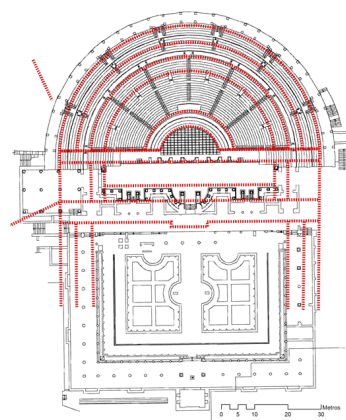
Figura 11. Teatro de *Carteia* (en discontinua) sobrepuesto sobre plano del teatro de Mérida (Durán Cabello, 2004: plano 7).
