ANUARIO ARQUEOLÓGICO DE ANDALUCÍA 2014

ALGUNOS DATOS SOBRE LA TORRE DEL MIRAMAR DE TARIFA CON MOTIVO DEL CONTROL DE MOVIMIENTO DE TIERRAS EN APOYO A SU CONSOLIDACI N

Mirador del Estrecho de Gibraltar

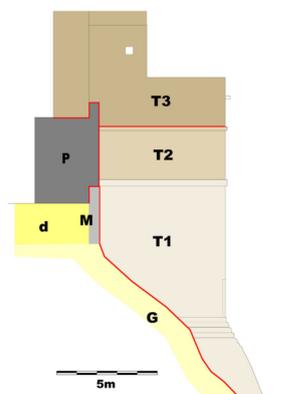
Figura 6. Propuesta de bloques estructurales en la torre del Miramar. T1: zócalo y cuerpo inferior, que ha de ser el menos modificado tras la erección de la torre; T2: cuerpo medio, donde se aprecian refacciones importantes; T3: cuerpo superior y estructuras sobre terrado, el más modificado; P: patín, añadido por encastramiento en su cara norte, afecta a todos los cuerpos de la torre; G: escarpe geológico; M: muralla; d: supuestos depósitos bajo rasante.

El análisis de fábrica realizado no basta para proponer una lectura estratigráfica paramental del edificio. Se observan, sobre todo en los dos cuerpos superiores, pero también en toda la cara norte - la más modificada-, huellas de refacciones y parcheados que será necesario registrar con detalle para proponer una secuencia constructiva válida. A grandes rasgos, estimamos 4 bloques estructurales que se croquizan sobre nuestra Figura 6.
