ANUARIO ARQUEOLÓGICO DE ANDALUCÍA 2014

INTERVENCIÓN ARQUEOLÓGICA PREVENTIVA EN LA CORACHA-MINA DE AGUA Y MORABITO-ERMITA DE SAN SEBASTIÁN DE SETENIL

Setenil de las Bodegas

Ermita de San Sebastián

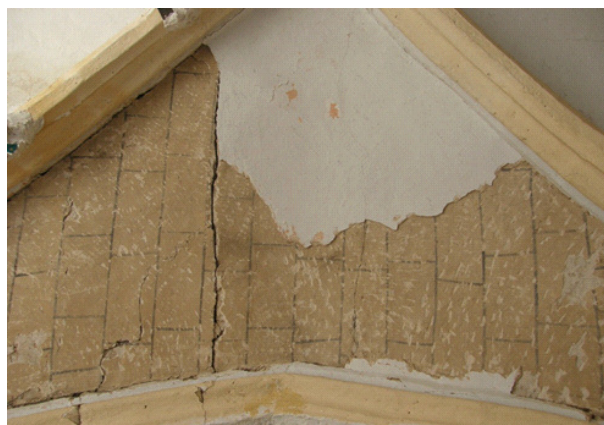
Lám. I. Muestra del plemento oeste de la cúpula, evidencia cansancio de los materiales, así mismo se puede observar cómo fue picada en el siglo XVIII para ser de nuevo enfoscada y pintada de una tonalidad rojiza.

Los  nicos resultados positivos los hemos detectado en la c pula de la ermita, con la decoraci n original del siglo XVI, en el camar n que conservaba la pintura original a un 45% conservado de finales del siglo XVIII, una decoraci n estrellada en aguamarina en los laterales de la ermita, correspondientes de igual forma al siglo XVIII, y por  ltimo restos de pinturas del XVI, tres las metopas de estrellas existentes en el altar mayor, los restos conservados corresponden a pinturas de los siglos XV-XVI, estaban en un estado muy deteriorado.
