# ANUARIO ARQUEOLÓGICO DE ANDALUCÍA 2014

## ACTIVIDAD ARQUEOL GICA PREVENTIVA DE CONTROL ARQUEOL GICO DE MOVIMIENTO DE TIERRAS EN CALLE BIZCOCHEROS N.  12

C/ Bizcocheros, n.  12

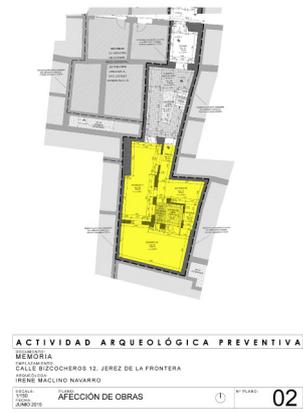
**Fig. 1. Área de afección de las obras en el solar intervenido.**

El solar objeto de esta actividad es un edificio unifamiliar entre medianeras situado en la calle Bizcocheros n.º 12, en Jerez de la Frontera (Cádiz), frente a la iglesia de San Pedro. Limita al norte con la calle Bizcocheros, al este y al sur con el número 14 de la calle Bizcocheros y al oeste con el número 10 de la misma calle. La finca está dividida en tres inmuebles, cada uno con diferente propietario. Dos de los inmuebles son locales comerciales situados en planta baja, en fachada. El tercer inmueble es la vivienda, que ocupa la mayor parte de la superficie del solar y tiene desarrollo en planta baja, planta primera y cubierta. La zona que ocupa este solar es un área de forma poligonal irregular que se compone de tres fincas diferenciadas. Tiene una superficie total de 118 m<sup>2</sup> en planta 0. El edificio es de tipo casa-patio y data del primer tercio del siglo XX, construido en estilo regionalista, propio de la época de la Exposición Universal de Sevilla de 1929. (Fig. 1).

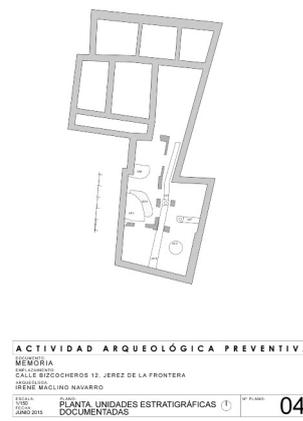
**Fig. 2. Planta general del solar con situación de las construcciones detectadas.**

Como tarea previa al movimiento de tierras propiamente dicho, se realizó una visualización de la superficie, dado que la solería de la vivienda se había levantado y retirado con carácter previo a la intervención arqueológica. De esta forma, se pudieron detectar a nivel de superficie tres sifones y arquetas en el centro de la zona afectada por el rebaje. También se observaron cinco catas -de 1 x 1,50 metros aproximadamente- realizadas con anterioridad a la actividad arqueológica de control de movimientos de tierras, con motivo del estudio geotécnico que debía realizarse en el solar. Al realizar una de estas catas (Cata 4), se descubrió un pozo (U.E. 17) de boca circular, vacío y cegado con ladrillos y cemento reciente, cuyo anillo superior estaba construido con sillares regulares de formato rectangular de arenisca. La parte inferior del pozo visible estaba construida con ladrillos. No se observó mortero para trabar estos materiales. También se observaron en superficie dos cimentaciones de muros de carga, uno con dirección N-S (U.E. 2) y otro con orientación E-W (U.E. 18). De ambos solo se conservaban dos hiladas mixtas de ladrillos fragmentados y piedra arenisca. (Fig. 2. Lám. 1).

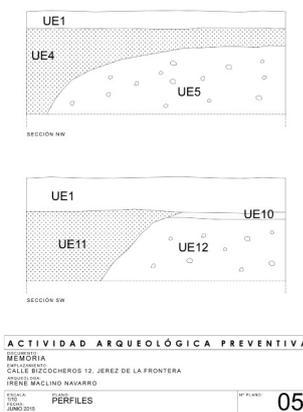
**Fig. 3. Secciones Zona NW-SW.**

En cuanto a unidades estratigr ficas de tipo deposicional, se han documentado un total de siete unidades. Bajo la U.E. 1 encontramos: U.E. 4. Nivel de tierra marr n anaranjada, compacta, con peque os n dulos de cal, cer mica y fragmentos de piedra arenisca; U.E. 5. Nivel de albariza blanquecina-amarillenta, con buzamiento hacia el sur; U.E. 8. Nivel de tierra marr n anaranjada limpia y homog nea, con cascotes, cer mica fragmentada, malacofauna y fragmentos de huesos de animales; U.E. 13. Tierra marr n anaranjada suelta, arenosa arcillosa, con poco material: cascotes, cer mica, ladrillos, piedra y n dulos de carb n. Presentaba bioturbaci n; U.E. 14. Nivel de arcilla y arena marr n anaranjada, con n dulos de carb n, cascotes y cer mica; U.E. 16. Nivel amarillento est ril, de acopio de tierra para la construcci n de la fosa del pozo U.E. 17.

Tambi n se document  la U.E. 12, bajo el nivel de uso U.E. 10, caracterizado por ser un nivel arenoso anaranjado, con gravillas, cascotes, fragmentos de piedras y n dulos de cal, sin material cer mico. (Fig. 3).

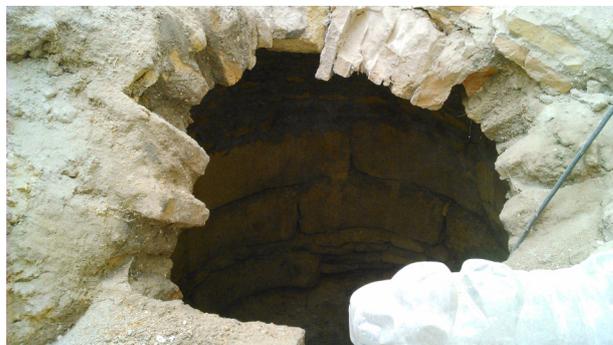
Lám. 1. Pozo de ladrillos y sillares U.E. 17.

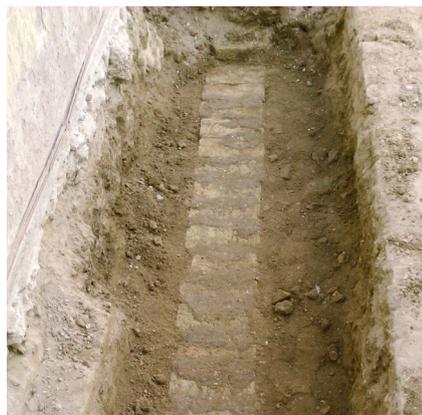
Lám. 2. Cubierta de atarjea de ladrillos U.E. 3.

Bajo este nivel, se detectaron distintas estructuras pertenecientes a la red de saneamiento de la vivienda, en su mayor parte atarjeas. La atarjea U.E. 3 presentaba buzamiento hacia el norte, dado que desembocaría en dirección a la calle Bizcocheros. Estaba construida a base de ladrillos amarillentos y anaranjados de formato variable cuya cubierta solo se conservaba en la zona norte. La caja de ladrillos conservaba una profundidad de 0,15 m y un ancho de 0,20 m. Esta atarjea nacía en una arqueta sifónica ubicada en el centro del solar. El colector horizontal U.E. 7 era de PVC y estaba ubicado dentro de una fosa de 0,50 m de ancho y 2,10 m de longitud, desembocando en una arqueta. La atarjea U.E. 15 era de ladrillos amarillentos fragmentados y losas de piedra de Tarifa en la base. Presentaba recubrimiento interior de mortero de cal blanco y buzamiento hacia el norte, con una anchura de 0,60/0,70 m y una profundidad máxima de 0,40 m. (Lám. 2).
