# ANUARIO ARQUEOLÓGICO DE ANDALUCÍA 2014

## ACTIVIDAD ARQUEOL GICA PREVENTIVA DE CONTROL DE MOVIMIENTOS DE TIERRA, MEJORA Y PUESTA EN VALOR DEL PARQUE MIRADOR DE LA CORACHA

Alcal  de los Gazules

Mirador de la Coracha

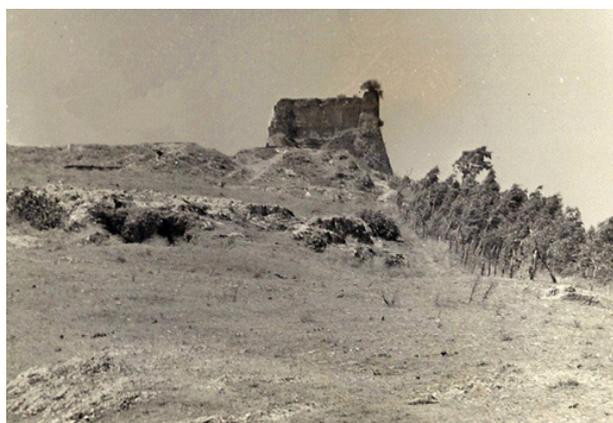
Lám. III. Ladera norte del cerro de la Corcha antes de la construcción de los depósitos de agua y del parque (mediados s. XX). Se aprecia posible entrada del abrigo rocoso localizado en Bancal 7.

La ladera norte del cerro de la Coracha, donde se ubica el parque mirador, se ha dedicado tradicionalmente, a lo largo de buena parte del siglo XX, a huertos y al estabulamiento de animales, existiendo pequeños abrigos o covachas aprovechados para este fin.

Durante la ejecución de los trabajos en estos bancales 6 y 7 se produce el hallazgo de una estructura excavada, en parte, en la roca natural (Fig. 8). Se trata de una covacha que aprovecha un pequeño abrigo natural en la roca caliza del cerro de la Coracha. En algunos puntos la roca aparece tallada y han sido documentados ladrillos toscos en la parte superior, posiblemente para la colocación de una techumbre que no se conserva.

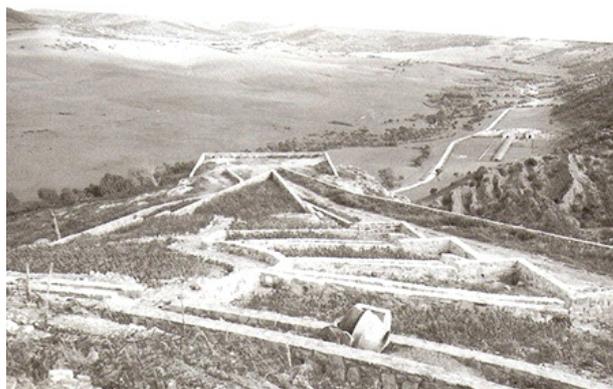
Lám. IV. Construcción de estructuras del parque por la escuela taller (inicios s. XXI).

A inicios del s. XXI se realizaron obras en esta ladera para la construcción de un parque por una escuela taller. Dichas obras consistirían en la creación de bancales para jardines y de los muretes y calles que articularían el recorrido del parque-mirador. En estas obras probablemente se rellenarían algunos abrigos rocosos existentes y se realizarían aportes de tierra para hacer los bancales.

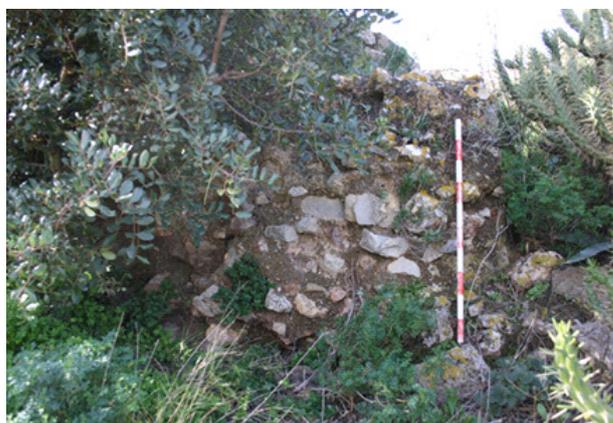
Lám. VI. Fragmento de muro junto al perímetro exterior del parque mirador.

En el entorno del cerro de La Coracha se conservan lienzos del antiguo recinto murado de Alcalá de los Gazules (láminas, fotos). A este recinto amurallado podría pertenecer un fragmento de muro que se localiza cerca del perímetro exterior del parque mirador de La Coracha, el cual conserva 4 metros de longitud, 1 m de anchura y hasta 1,52 m de alzado.

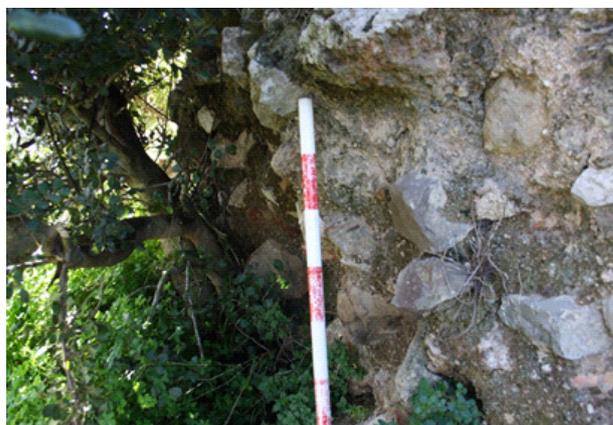
Lám. VII. Detalle de muro junto al perímetro exterior del parque mirador.

El resto de remociones del terreno en el parque mirador de La Coracha lo constituyen zanjas realizadas para la instalación de servicios. En el control de dichas zanjas se han documentado estratigrafías similares a la de los bancales. (Figs. 9 a 14 y Lám. VII).
