ANUARIO ARQUEOLÓGICO DE ANDALUCÍA 2014

CONTROL ARQUEOL GICO DE MOVIMIENTOS DE TIERRA EN C/ ORBANEJA N  4 - C/ JUANA DE DIOS LACOSTE N  15

C/ Orbaneja, n.  4 y c/ Juana de Dios Lacoste, n.  15

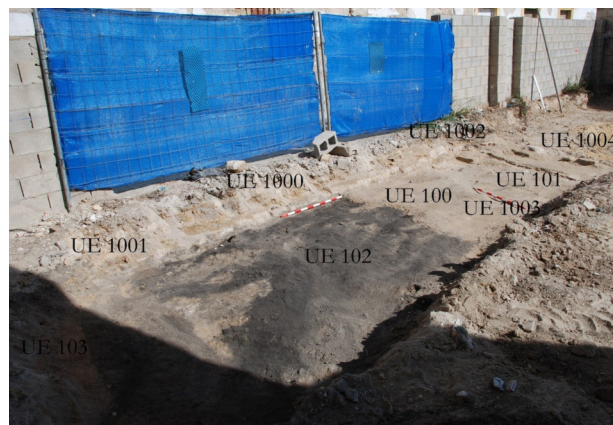
1.- JDL 15. Vista general de las unidades estratigráficas registradas (W de excavación 2007).

Se retira U.E. **100**: nivel de tierra areno-arcilloso grisáceo con restos de fragmentos de ladrillos y otros elementos contemporáneos con algún material y moneda de cobre. Y a 35 cm del nivel de calle se documentan una serie de UU.EE. arqueológicas. La dirección de obra decide que no bajan más y se procede a documentar estos niveles en superficie:

La cronología de estas unidades estratigráficas se estima entre los siglos XVIII y XIX, teniendo en cuenta su correlación con los niveles sí excavados en la actividad arqueológica desarrollada en 2007.

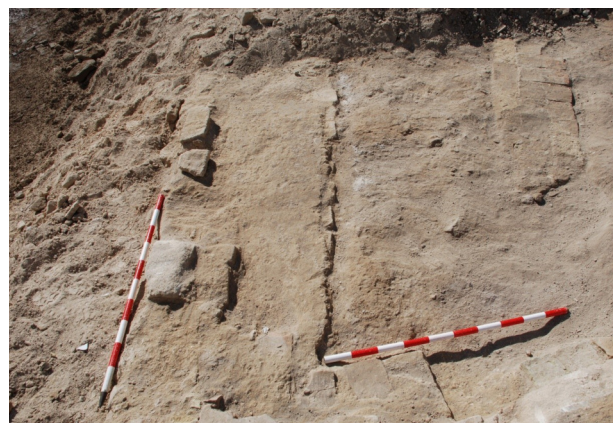
2.- JDL 15. UU.EE. muros 1004, 1002 y 1001. U.E. deposicional 101.

Muro **1001**: estructura de ladrillos de 28 x 13 x 4 cm, adosada a 1000.

Muro **1004**: muro de piedra arenisca 30 x 16 y ladrillos orientación W-E.

UE **101**: nivel de tierra areno-arcilloso pardo claro, delimitada por 1002, 1003 y 1004

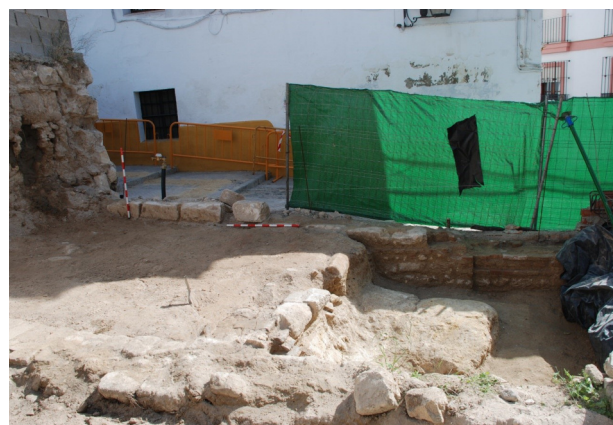
3.- ORB 5. Vista general de la intervención.

Al norte y sur del muro 2 (U.E. 6, excavación 2007), al retirar el nivel de la U.E. 104 se documentan una serie de UU.EE. arqueológicas. La dirección de obra decide que no bajan más y se procede a documentar estos niveles en superficie.

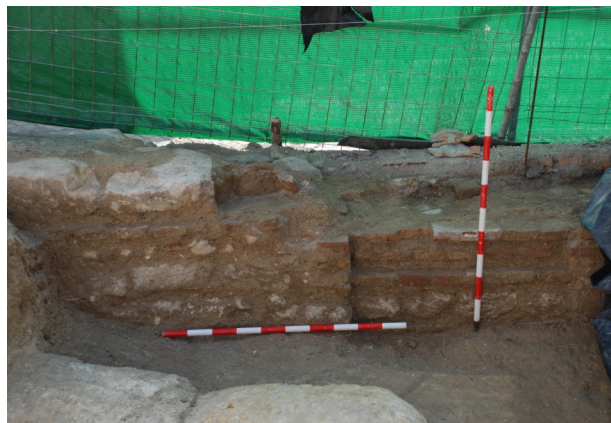
4.- ORB 5. Estancia 2. Detalle U.E. muro 1006.

Muro 1006: misma dirección con mampuestos e hiladas de ladrillos.

Estas UU.EE. murarias conforman dos estancias. La estancia 1 (E-1) a nivel de calle y la estancia 2 (E-2) a 45-55 cm de la calle. Bajo nivel 104, en la E-2 se retira un nivel areno-arcilloso pardo denominada 105. Y bajo este continúan los muros 1006, 2 y aparecen las margas amarillas a 45-55 cm del nivel de calle Orbaneja.

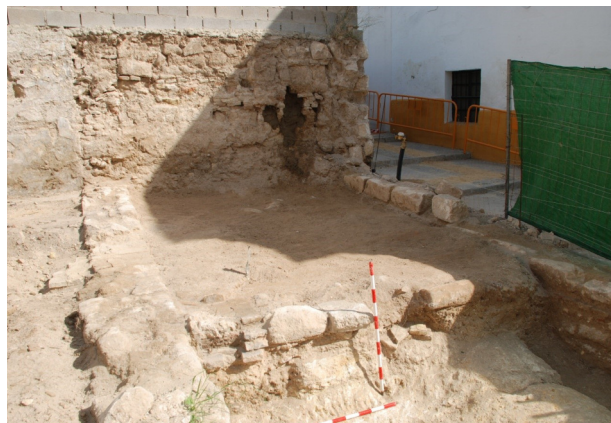
5.- ORB 5. Estancia 1. U.E. muros 2, 1005, 1007, 1008 y 1010.

Muro 1005: muro paralelo a calle Orbaneja de sillares de arenisca 60 x 28, sobre 1006.

Muro 1007: muro de ladrillos perpendicular a muro 2.

Muro 1008: muro de sillarejos-sillares adosado a muro 2 desde 1007, ídem orientación que 2 y se adosa a muro de casa (de varios aparejos y en pie).

Muro 1010: muro de arenisca, de sillarejos de variada tipología, de una sola hilada, no recto, tendente a curvo.

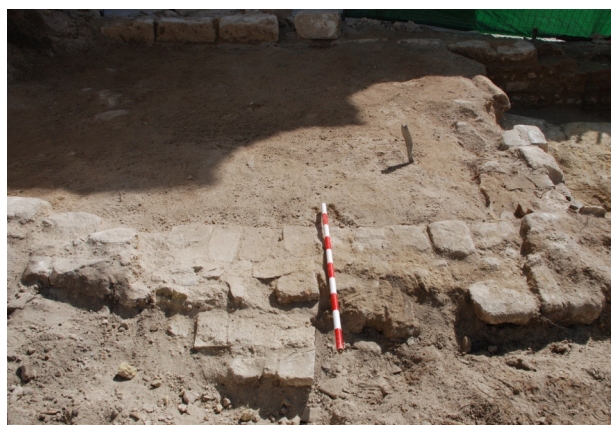
6.- ORB 5. Estancia 1. Muros 1007-1008-2, suelo 1011 y estructura 1009.

Muro 1009: estructura de ladrillo adosado a muro 2 dirección SE.

Suelo 1011: Vinculado a 1009. Mortero de tonalidad parda, muy compacto.

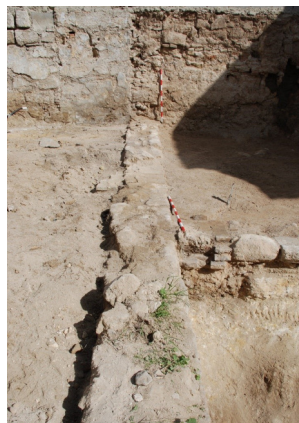
7.- ORB 5. Estancia 1. Muros 1008-1010-2.
