ANUARIO ARQUEOLÓGICO DE ANDALUCÍA 2014

EXCAVACIONES EN EL *OPPIDUM* DE LA SILLA DEL PAPA. PRIMERA FASE DEL PGI (2014-2015)

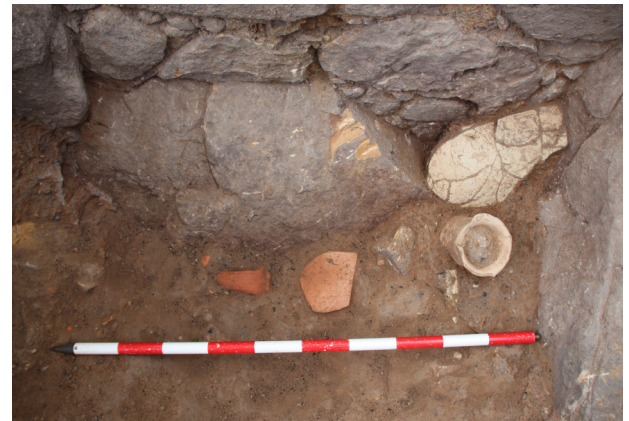
Figura 6.

El tercer momento de la fase republicana es el abandono o destrucción de la casa. Todo apunta a que la amortización de la estructura fue intencionada y en un corto espacio de tiempo, ya que el nivel que cubre el pavimento es muy homogéneo (U.E. 3025) y presenta fragmentos de ánforas que se datan en un mismo periodo, siempre en el último cuarto del siglo I a.C. (fig. 6).

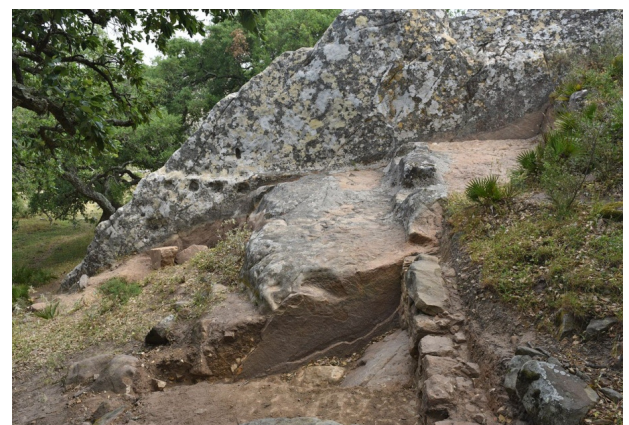
Figura 7.

Esta serie de rasgos distinguen este sector A2 de los vecinos B2 y B3 y motivaron la excavación. La hipótesis de partida en este caso era la posibilidad de que se tratase de un conjunto artesanal, en razón sobre todo de la presencia de vanos tan próximos entre

sí y del escalonamiento de los suelos, que nos lleva a pensar en un taller oleícola o vinícola que precisara de ese desnivel para la instalación de una prensa y de contenedores destinados a recoger el líquido resultante (fig. 7).

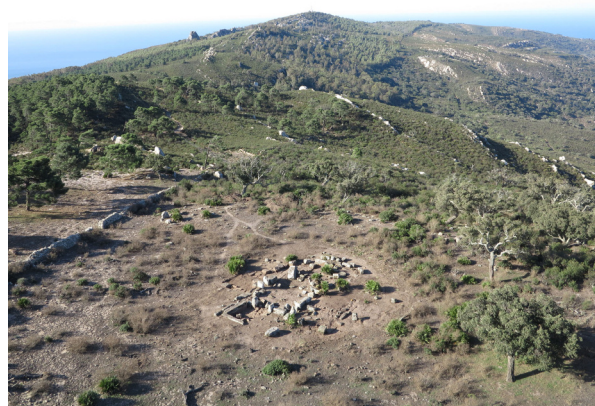
Figura 9.

La principal novedad de la campaña 2014-2015 ha sido la excavación de una iglesia de época hispano-visigoda en el sector D1 (fig. 9). El edificio, que está globalmente orientado de este a oeste, se presenta bajo la forma de una nave rectangular (D1.a) de aproximadamente 6,50 m por 10 m al exterior (5,10 m por

9,30 m al interior) que se abre a un ábside oriental (D1.b) oblongo de 3,50 m por 4,90 m (2,75 m por 3,25 m al interior), ligeramente desplazado del eje. Al sur, la nave se abre a un anexo (D1.d) que parece dar acceso a sí mismo a otra estancia (D1.k) al este, parcialmente descubierta. Al norte, dos espacios son accesibles desde la nave: una pequeña estancia al este (D1.h) y otro espacio no cerrado al oeste que corresponde quizá a una galería (D1.g). De manera general, los alzados conservan una o dos hiladas, lo que es suficiente para hacer algunos comentarios sobre la construcción de la iglesia y sobre la cronología de los diferentes espacios (fig. 9).

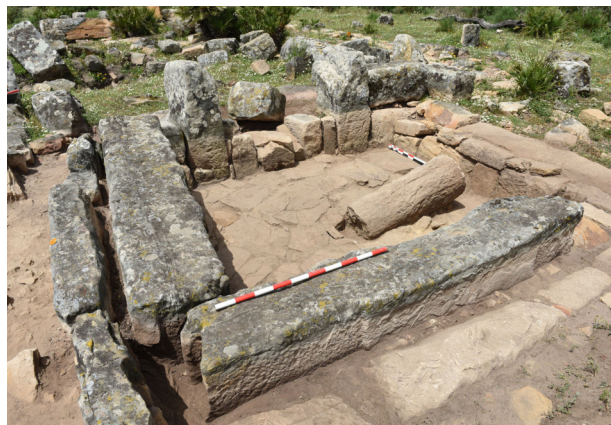
Figura 11.

El ábside es el único espacio que presenta un enlosado irregular a modo de pavimento, conservado en tres cuartas partes de su superficie. El soporte de la mesa del altar -un pilar monolítico cilíndrico de 1,20 m de alto por 0,48 m de diámetro, quizá un fuste de columna reutilizado- ha sido encontrado prácticamente *in situ* en el centro del ábside, inclinado oblicuamente después de haber arrancado parte de las losas del pavimento que delimitaban el encaje de su base. Este pilar posee en el centro de su parte superior una cavidad cilíndrica identificada como un relicario. Se trata, en consecuencia, de un soporte que hace las veces de ara con el *loculus* abierto en su cara superior (fig. 11).
