ANUARIO ARQUEOLÓGICO DE ANDALUCÍA 2014

AN LISIS ARQUEOL GICO DE ESTRUCTURAS EMERGENTES MEDIANTE SONDEOS EN CALLE MURETE, 5

Arcos de la Frontera

C/ Murete, n.  5

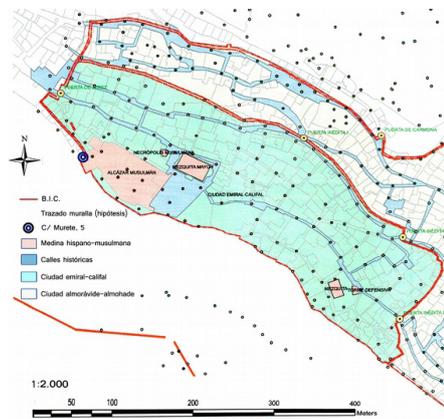
Fig.1.- Ubicación del solar en relación al recinto de protección BIC y al urbanismo histórico, puede apreciarse la situación junto al castillo y en el camino del trazado hipotético de la muralla urbana.

La vivienda de c/ Murete, 5 se ubica en el centro histórico de la población de Arcos de la Frontera (Cádiz), en una plazuela a la que también desemboca el lienzo sur del castillo y por la que se supone el trazado de la muralla urbana (ver Figs. 1 y 2).

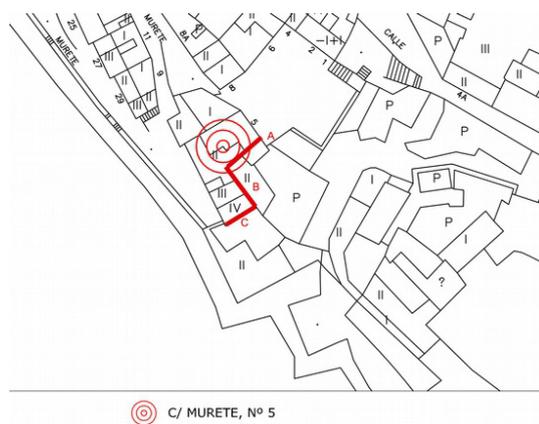
Fig.2.- En sentido estricto el área de actuación es toda la franja de contacto de la finca con el castillo, señalado por la línea roja, aunque se aprovechó el desarrollo de este proyecto para realizar un estudio paramental del contexto arqueológico tan amplio como fue posible, que permita tanto conocer mejor el lugar como ahondar en el conocimiento del elemento patrimonial afectado.

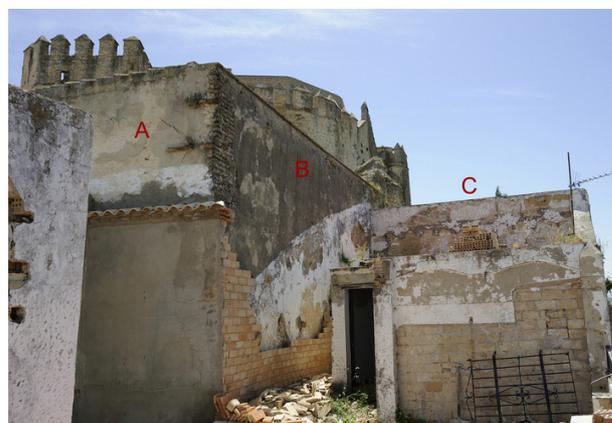
Lám.1.- Perspectiva general del área de actuación y ubicación de los muros A, B y C señalados en la figura 2.

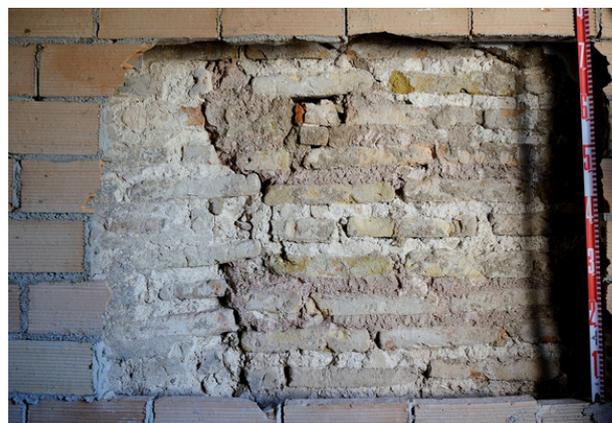
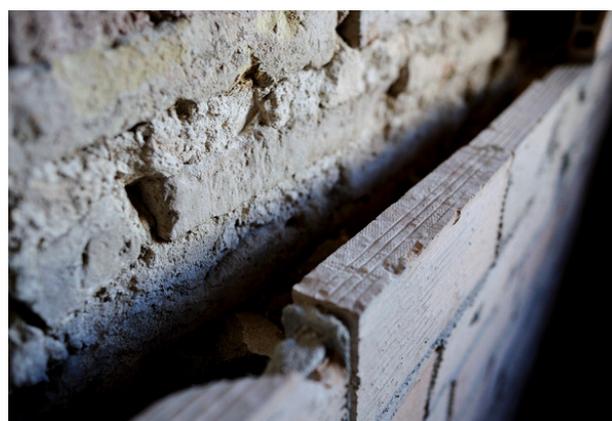
Se descubre una fábrica de ladrillos macizos (U.E.C. 06) con junta en mortero de cal, que ocupa todo el sondeo, por lo que se considera innecesario su dibujo arqueológico. Corresponde a una jamba o mocheta sincrónica a la U.E.C. 01. Esta unidad es la fábrica de tapial en la que está construida la tapia exterior de unas edificaciones anexas al castillo de Arcos de la Frontera (ver punto 12, Interpretación), medianero con la finca en la actualidad. Dicha construcción estuvo en su día exenta, en un momento inicial que situamos entre el siglo XVIII o más probablemente XIX.

El paramento presenta una fisura longitudinal que posiblemente sea indicio de alguna patología que no podemos valorar dado lo exiguo del espacio analizado, así como un mechinal taponado, según es constante en las fábricas analizadas.

Láms. 2 y 3.- Sondeo 01 (arriba) y detalle de la parte inferior del mismo junto al tabique actual.

Como puede apreciarse en la fotografía, el tabique correspondiente a la reforma actual deja una cámara de aire respecto al citado paramento, que por otro lado no necesita protección especial ni mayor consideración, por lo que no se estima necesaria ninguna cautela al respecto.

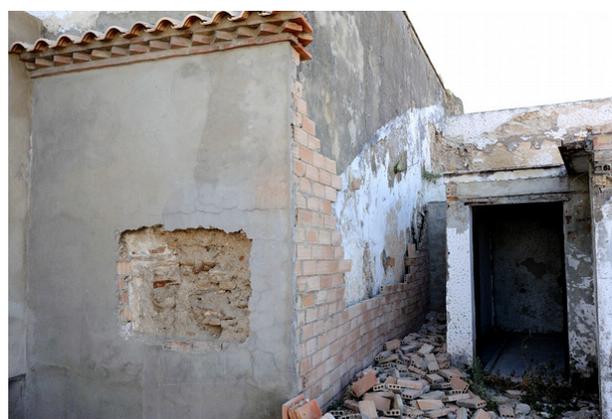
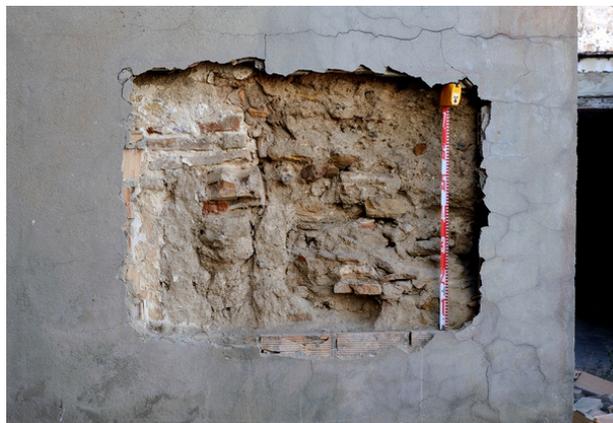
El Sondeo 02 se realiza en el mismo paño de muro que el Sondeo 01, perteneciendo a la misma unidad estructural, correspondiente a la tapia de las edificaciones anexas al castillo que hemos citado en el Sondeo 01. Se aprecia el tapial más primitivo (U.E.C. 01),

Los elementos documentados son, por un lado, la fábrica de tapial ya mencionada, con abundante ripio, y unos ladrillos macizos que en el tercio izquierdo parecen tener alguna alineación, como significando una jamba, si bien pudiera ser un emparchado; lo exiguo de la cata no permite hacer más valoraciones, por otro lado de escaso interés.

Se aprecia al igual que en el Sondeo 01 una fisura. Nuevamente, el tabique actual no está adosado a dicho paramento sino superpuesto dejando un espacio libre, por lo que no se consideran necesarias cautelas adicionales.

Láms. 4 y 5.- Contexto general del Sondeo 02, en el que puede apreciarse la relación con los muros B y C, y fotografía de detalle del mismo.

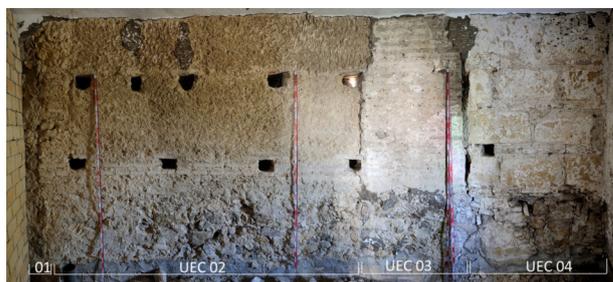
El Sondeo 03 resulta el más complejo estratigráficamente de los analizados y el único que ha sido dibujado arqueológicamente (ver Anexo Gráfico) junto con el Sondeo 04. Se distinguen tres fábricas históricas, las cuales se suceden cronológicamente, a las que se añaden diversos emparchados recientes sin mayor consideración.

La más antigua de estas fábricas, U.E.C. 01, corresponde al paramento interior de un muro de tapial que será analizado más pormenorizadamente en el Sondeo 04. En la habitación que nos ocupa, dicho muro ocupa apenas unos 30 cm en el lateral izquierdo, siendo continuado mediante adosamiento por un muro de carga de buena fábrica (U.E.C. 02), de tapial también pero de mejor calidad, con hiladas latericias y huellas de mechinales, que parece corresponder con el importante edificio visible desde el exterior (ver láminas 12 a 15) que analizaremos más adelante.

Dicho muro es roto por una jamba de ladrillos macizos (U.E.C. 03) a la que se adosa longitudinalmente un cuarto muro (U.E.C. 04) formado por sillares de biocalcarenita locales bien trabados y enmarcados por hiladas latericias.

Como hemos dicho anteriormente, a todas estas unidades principales se emparchan diversos revestimientos (U.E.C. 05), algunos más antiguos, de ripios y pequeñas piedras con mortero, que podrían corresponder con reparaciones antiguas, y otros de cemento gris que son claramente muy recientes. A efectos prácticos todas estas unidades se han agrupado en una sola (ver plano 04).

Consideramos que estas fábricas se sitúan entre los siglos XVIII y XIX, correspondiendo a diversas reformas y añadidos a las viviendas conglomeradas junto a las edificaciones anexas al castillo. En este sector no existe el tabique de separación mencionado anteriormente, por lo que remitimos al proyecto de obra y a la decisión de la administración las medidas a tomar respecto a la conservación o protección de dichas fábricas.

Lám. 6.- Fotoalzado del muro C en el sector analizado, correspondiente al interior de una habitación del primer piso. Se distinguen con claridad las cuatro fábricas históricas mencionadas. Ver Plano 04 para dibujo arqueológico.

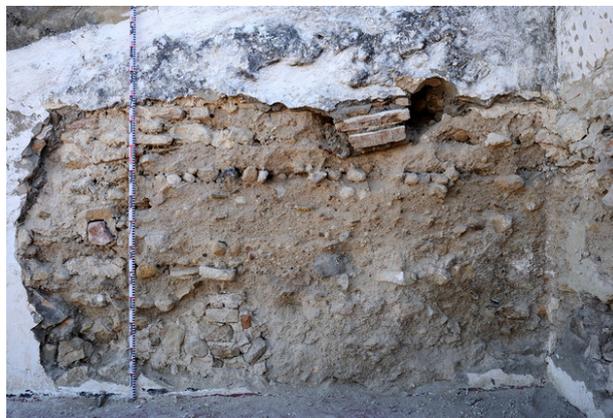
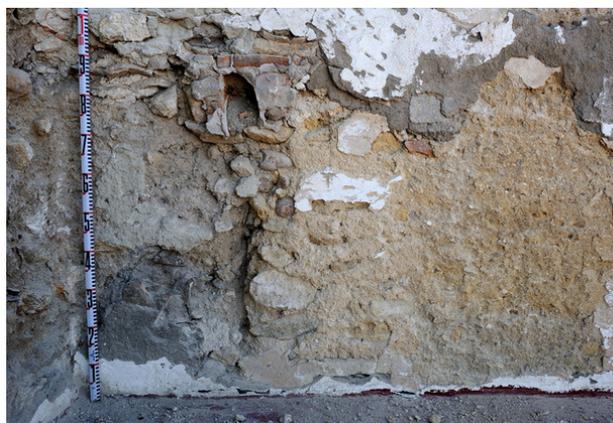
El Sondeo 04 se ubica en la azotea de la edificación, la cual es superada en altura por el muro exterior (U.E.C. 01) de las estructuras anexas al castillo. Se plantea el sondeo en una esquina, abarcando también el encuentro con el muro C. Bajo una sucesión heterogénea de revestimientos de cemento y de cal de décadas, según es habitual en este tipo de edificaciones, se constata una unidad de fábrica, siendo esta el tapial ya mencionado, muy rebajado de cal y con abundante ripio, mostrando una factura modesta. Se documenta un emparchado con ladrillos en el borde superior del sondeo, seguramente para taponar un mechinal.

Láms. 7 y 8.- Parte del sondeo perteneciente al muro B (arriba) y la prolongación hacia el muro C (abajo) que incluye debido a la erosión del enfoscado una parte visible del muro de tapial adosado (UEC 02) de mejor calidad que hemos descrito anteriormente, así como un pequeño mechnal enmarcado por ripios de ladrillo. Ver plano 05 para dibujo arqueológico.

Puesto que no hay prevista ninguna actuación en este espacio más que el saneamiento de los enfoscados actuales, en mal estado y muy irregulares, no se propone ninguna actuación preventiva en particular.

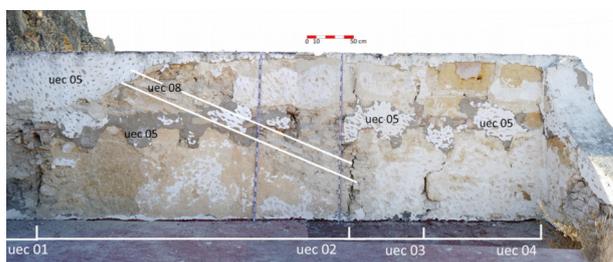
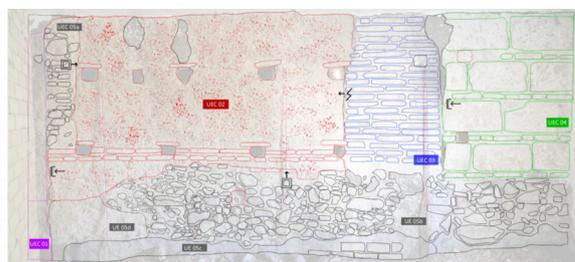
El Sondeo 05 es una prolongación vertical de las unidades estratigráficas documentadas en la planta principal, con una cierta mayor complejidad de emparchados y revestimientos, que no cambian en cualquier caso las conclusiones arrojadas para el sondeo 03, salvo quizá en la adición a dichas estructuras anteriores de una cubierta inclinada (U.E.C. 08), la huella de la cual es todavía claramente visible, y que fue desmontada durante una de las reformas de la vivienda, en la que se transformó una cubierta a un agua en una azotea plana transitable, que es la que vemos hoy día.

Láms. 9 y 10.- Fotoalzado del muro C en la planta de terrado, con indicación somera de las principales fases constructivas. Para un mayor detalle puede consultarse el plano 04, del que es prolongación vertical, y que incluimos abajo en menor resolución.

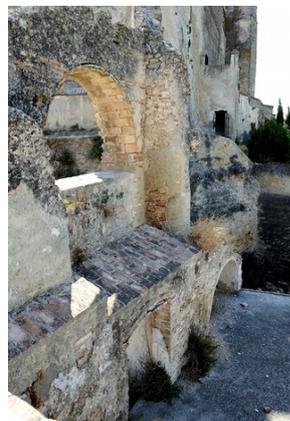
U.E.C. 01: Muro de tapial de baja calidad, con abundante arena y ripio, así como emparchados y añadidos en ladrillo, perteneciente a la que fue tapia exterior de las edificaciones modernas adosadas al castillo de Arcos de la Frontera, visibles en la láminas 10 y 11.

Respecto a la cuestión más relevante de la intervención, es decir, determinar la afección sobre el castillo de Arcos de la Frontera, debemos comenzar diciendo que los muros analizados, si bien pertenecen jurídicamente al recinto protegido de dicho castillo, no forman parte de las estructuras defensivas históricas del mismo. Respecto a los dos muros linderos con la finca objeto de intervención (muros A y B) se trata de la que fue tapia exterior de unas edificaciones consistentes en unas viviendas modestas en torno a un patio central, que en algún momento fueron subsumidas en el conjunto de edificaciones que hoy constituyen el castillo de Arcos de la Frontera. Estas viviendas debieron de construirse entre los siglos XVIII y XIX, a tenor de algunos detalles de su arquitectura, la cual en cualquier caso solo hemos podido inspeccionar visualmente desde la finca de calle Murete 5 (ver láminas 10 a continuación).

Lám. 10 .- Panorámica de las edificaciones visibles desde el terrado de la finca de Calle Murete hacia el castillo. En primer término hemos señalado el muro B, que corresponde con la tapia, exterior en su día, de unas construcciones modernas adosadas al castillo con fines domésticos. Al fondo puede verse el recinto principal almenado de la fortaleza, bajo el que discurre un muro alamborado de grandes dimensiones que sí podría tener una funcionalidad defensiva, pero que en cualquier caso queda muy separado de las edificaciones de Calle Murete.

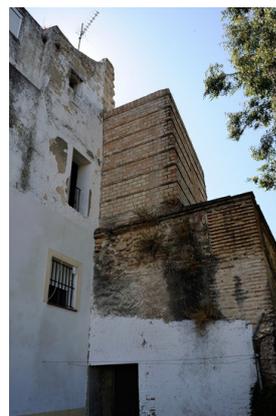
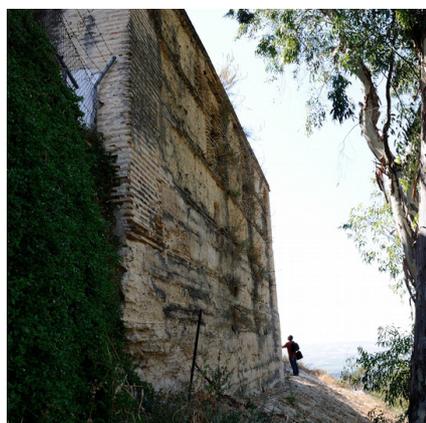
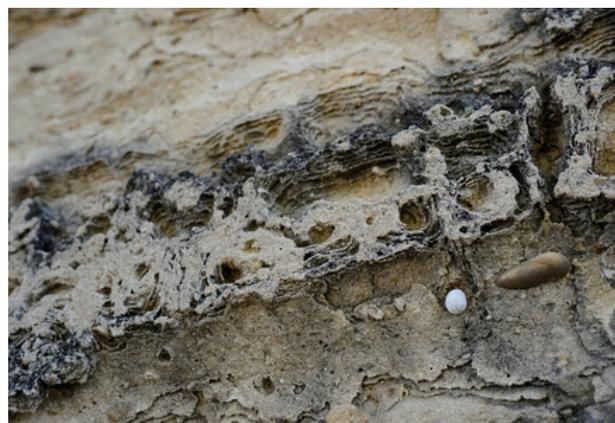
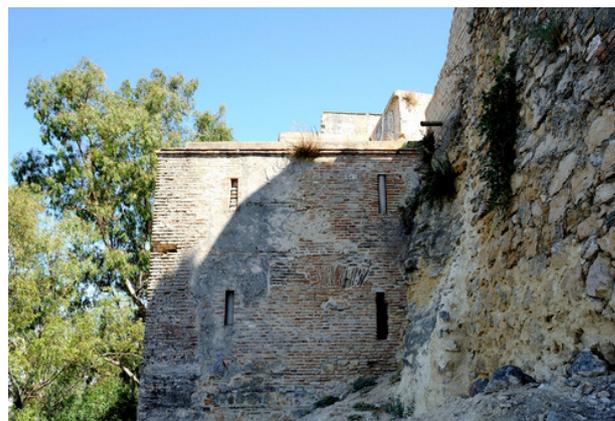
Respecto al muro C, corresponde con adiciones y reformas realizadas sobre un edificio posiblemente industrial al que se adosarán a su vez las viviendas actuales de calle Murete, 5. Este edificio que se adosa en primer lugar a las viviendas anexas al castillo y sobre el que se adosarán a su vez otras edificaciones domésticas, entre ellas las que hoy se engloban en la finca de calle Murete 5, es una estructura de importantes dimensiones, con una fábrica de tapial de buena calidad. A la vista de sus dimensiones y ventanas aspilleras (ver lám. a continuación), consideramos que debe tratarse de un edificio con finalidad no doméstica. El grado de erosión eólica en los morteros (ver lám. 14) junto al uso de tapial y ladrillo macizo nos hace sugerir una cronología que como muy tarde correspondería al siglo XIX. Sobre este edificio se construyen varias viviendas, entre ellas la que es objeto de estudio, cuyo muro C es visible en las fotografías a continuación.

Láms. 11 a 14.- Diversas imágenes tomadas desde el exterior de la finca en las que puede apreciarse la relación del edificio de tapial citado con el muro C objeto de estudio, así como un detalle de la erosión eólica citada.
