ANUARIO ARQUEOLÓGICO DE ANDALUCÍA 2014

INTERVENCI N ARQUEOL GICA PREVENTIVA EN EL CALLEJ N DE SAN CECILIO N.  1, JUNTO AL ARCO DE LAS PESAS

Se presentan los resultados de la intervenci n arqueol gica realizada en el callej n de San Cecilio, n.  1. La importancia de este espacio radica en la inclusi n de un tramo de muralla medieval que conecta el arco de las Pesas con la puerta de Qastar.

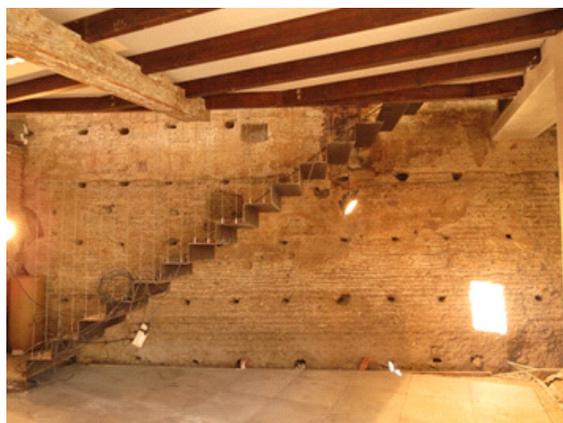
Lámina 4: Situación de la muralla tras la restauración donde se aprecian las tongadas del tapial.

El paño de muralla está realizado íntegramente con la técnica del tapial calicastro, consistente en la creación de un cajón de madera en cuyo interior se vierten sucesivamente tongadas de arena y tongadas de cal, que se van apisonando una por una hasta conseguir una fábrica de enorme dureza y consistencia, dotando así a la muralla de una gran solidez estructural (Lámina 4). El grosor de las tongadas es variable, contándose una media de 20 por cajón (10 de arena y 10 de cal).

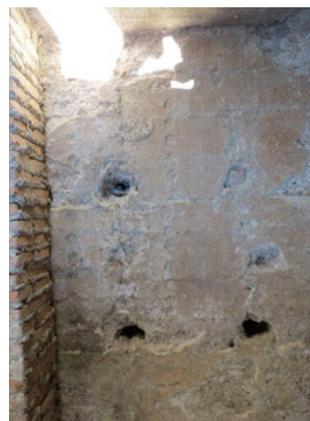
Lámina 5: Huella de los clavos en el tapial.

El m dulo con el que est  realizado cada caj n del tapial es de aproximadamente 0,65 m, y el tr nsito entre cada uno de los niveles de la muralla aparece claramente definido en aquellas zonas donde se ha perdido el enlucido, por la presencia de mechinales (de 0,1 x 0,05 m aproximadamente, pues los bordes se hallan muy deteriorados). Asimismo, all  donde se conserva la cara externa del tapial, podemos apreciar tanto la huella de los cajones de madera como la impronta de los clavos del caj n (L mina 5).
