ANUARIO ARQUEOLÓGICO DE ANDALUCÍA 2014

PROYECTO DE SEGUIMIENTO ARQUEOLÓGICO. CONTROL MOVIMIENTOS DE TIERRAS EN CALLE SAN CRESCENCIO

Almuñécar

C/ San Crescencio

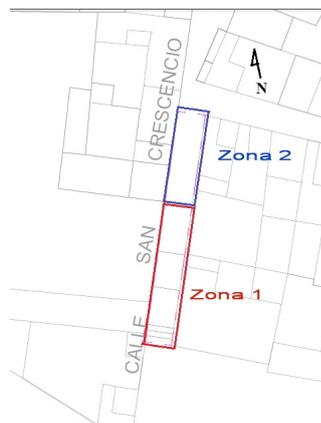
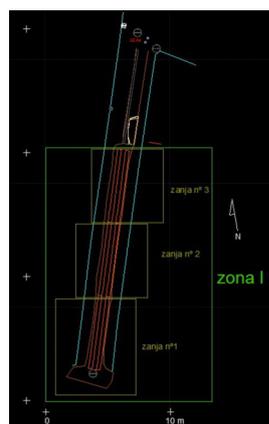
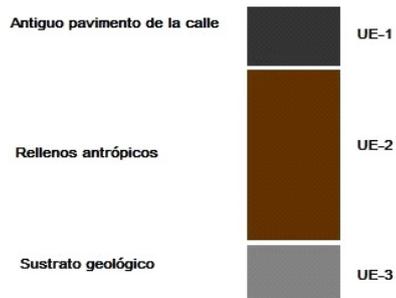
CROQUIS CALLE SAN CRESCENCIO, ALMUÑÉCAR
ESTRATIGRAFÍA ZONA I, ZANJAS I A III

Respecto a la estratigraf a de la zanja I diremos que est  formada por tres estratos, siendo estos: U.E. I la capa compuesta de cementos y clastos de mediano tama o, antigua superficie de la calle, la U.E. II capa de rellenos antr picos que aparece inmediatamente despu s de la U.E. I con una potencia de ca. 1 m y en la que aparecen los restos de las antiguas canalizaciones as  como las tuber as de los cableados para electricidad y telefon a, adem s de cer mica de diferentes  pocas, muy mezclada y restos de pavimento de  poca romana en posici n secundaria. Seguidamente aparece la U.E. III compuesta por el sustrato geol gico.

La estratigraf a que presenta estas dos zonas se compone de los siguientes estratos: U.E. I antigua superficie de la calle, ya descrita, U.E. II, capa de rellenos antr picos que con una potencia de ca. 1. m y en la que aparecen los restos de las antiguas canalizaciones as  como las tuber as de los cableados para electricidad y telefon a, adem s de cer mica de diferentes  pocas, muy mezclada. Y por  ltimo la U.E. III compuesta por el sustrato geol gico que parece degradado en su parte superior.

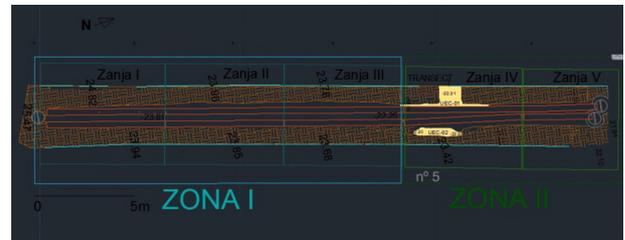
CALLE SAN CRESCENCIO, ALMUÑÉCAR
ESTRATIGRAFÍA SOBRE ESTRUCTURAS
UEC-01 Y UEC-02

Las estructuras a las que nos referimos est n compuestas por restos de pavimento de  poca romana realizados en cal grasa. Este se encuentra en mal estado de conservaci n y seccionado por la instalaci n de la antigua tuber a de fibrocemento.

Tras la realizaci n del *transect*, pudimos confirmar que dicho pavimento, se introduce bajo la fachada de la vivienda n.  8, lado oeste de la calle, ser  la U.E.C. 01. En su lado opuesto aparecen tambi n los restos de este pavimento que se introducen bajo el perfil y bajo la vivienda n mero n.  5. Ser  la U.E.C. 02. La profundidad, respecto a la antigua superficie de la calle, es de ca. 1 m hasta la superficie del pavimento. Respecto a las caracter sticas de ambas estructuras, las detallaremos en las fichas de registro.

La estratigraf a de esta zona, como antes coment bamos es igual que en las U.E. 1 y U.E. 2 cambiando la U.E. 3, que sobre los pavimentos, est  representada por un estrato de limos sin apenas clastos, muy fino y de color gris ceo de unos 5 cm de grosor y en los que aparecen mezclados restos de cer mica romana y alg n fragmento de  poca medieval aislado, por lo que sospechamos que se tratar a de intrusiones en dicho estrato.

Como medidas preventivas y protectoras, se lleva a cabo por parte de la direcci n de obra y del equipo t cnico, el recubrimiento con geotextil y una capa de tierra limpia de todas las estructuras que no han sido afectadas por el recorrido de la obra para preservarlas de futuras obras de reparaci n de los elementos instalados. Por otra parte se entrega al Ayuntamiento de Almu ecar, por medio de este informe, la planimetr a de la calle donde se hallaron los restos arqueol gicos para preservarlos de futuras obras de reparaci n de dichos elementos.
