ANUARIO ARQUEOLÓGICO
DE ANDALUCÍA / 1999

ANUARIO ARQUEOLÓGICO DE ANDALUCÍA 1999
ACTIVIDADES DE URGENCIA
INFORMES Y MEMORIAS
Volumen 2

FASES I Y II DE INTERVENCIÓN ARQUEOLÓGICA EN EL SOLAR DEL ANTIGUO MERCADO DE LA ENCARNACIÓN (SEVILLA).

FLORENTINO POZO BLÁZQUEZ
ÁLVARO JIMÉNEZ SANCHO

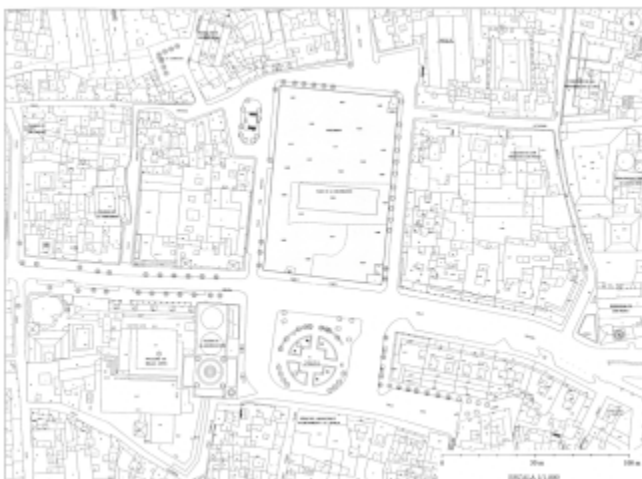
FIG. 2. Planta general del solar y entorno urbano circundante.

cemento (**Fig. 2**). Dos edificaciones menores situadas en los ángulos Sudeste y Noreste sirven de oficinas de la empresa TUSSAN y una concesionaria de aparcamientos públicos, respectivamente. Dichos aparcamientos ocupaban hasta 1991 la mayor parte del espacio interior, fecha en la que se realiza una excavación arqueológica en un área central de 400 metros cuadrados, lo cual restringe el uso referido hacia la mitad Norte del solar.

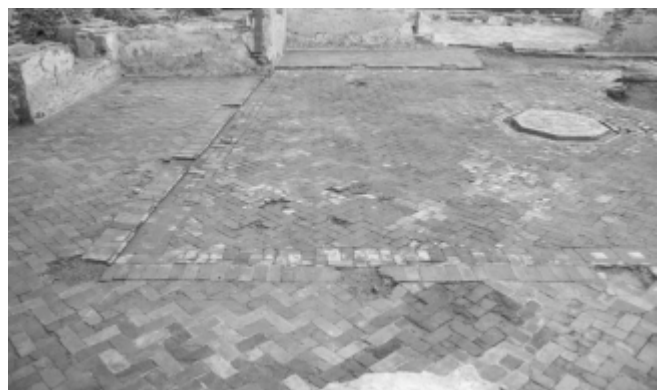
LAM. II. Vista general del patio principal (Patio 2) de la Casa-palacio 1.

El **patio 2 (Lám. 2)** tiene unas dimensiones notables: al Norte con 11,30 m de longitud, al Oeste con 18,50 m, al Sur con 15 m y al Este con 12,50 m. En el ángulo Noreste, la estancia 6 avanza en el interior del espacio claustral, eliminando la esquina de dos de las galerías. Las dimensiones, su posición central y adentrada en el interior del palacio (lo cual le da suficiente grado de intimidad), así como el empleo de elementos constructivos y decorativos de gran calidad, nos lleva a concluir que se trata del **patio principal** del conjunto. Alrededor del mismo, en el Norte, Este y Sur se distribuyen las estancias más importantes; mientras que en el Oeste se abre el patio del lavadero, el apeadero y el patio 4. Su conformación tiende a un proceso constructivo que se desarrolla, al menos, desde mediados del siglo XVI, hasta la segunda mitad del siglo XVII, momento en el que se termina de reformar definitivamente.

La **zona central del patio** ocupa un área de planta casi romboidal. Las medidas son las siguientes: Norte 9,35, Oeste 11,70 m, Sur 9,40 m y Este 10,60 m. La fábrica del pavimento es de ladrillos de 28 x 14 cm colocados a la palma, dibujo que se enmarca por cenefa perimetral formada por ladrillos que envuelven olambrillas policromas de 13,5 x 13,5 cm. Muchas de éstas se encuentran muy deterioradas, observándose varios tipos muy usuales en la segunda mitad del siglo XVII.

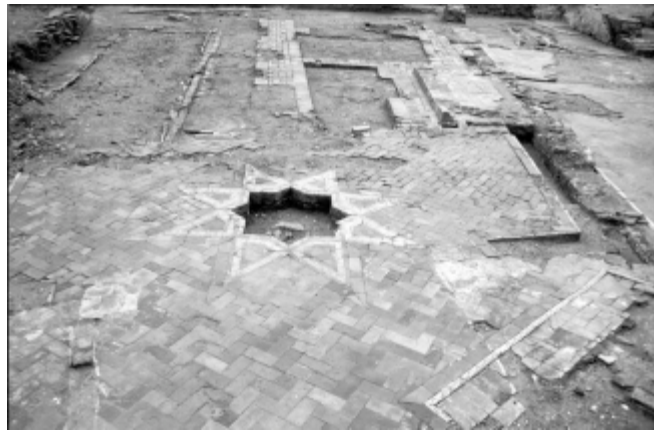
LAM. III. Vista general del jardín (Patio 14) de la Casa-palacio 2.

Encajado en el sector Noreste de la casa, se encuentra el patio 14 o **jardín** (Lám. 3). Presenta planta irregular con las siguientes medidas: 19,65 x 4,15 x 18,75 x 13,35 m. Se organiza a través de pasillos perimetrales y ejes en cruz, los cuales estructuran arriates. Al Norte se localiza una galería de tres vanos que sirve de pórtico a una fuente en forma de estrella. Por lo demás, tiene dos únicas puertas de conexión: con el patio principal y con la estancia 71.

Los **andenes** Este, Oeste y Sur tienen una anchura de 1,20 a 1,40 m, mientras que los dos transversales y el longitudinal

son sensiblemente más estrechos, entre 0,80 y 1,15 m. En todos se emplean losas dispuestas a la palma.
