ANUARIO ARQUEOLÓGICO
DE ANDALUCÍA / 1999

INTERVENCIÓN ARQUEOLÓGICA DE URGENCIA EN C/ LA HUERTA 3 Y 5, OSUNA (SEVILLA), 1999

JOSÉ ILDEFONSO RUIZ CECILIA
ÁLVARO FERNÁNDEZ FLORES

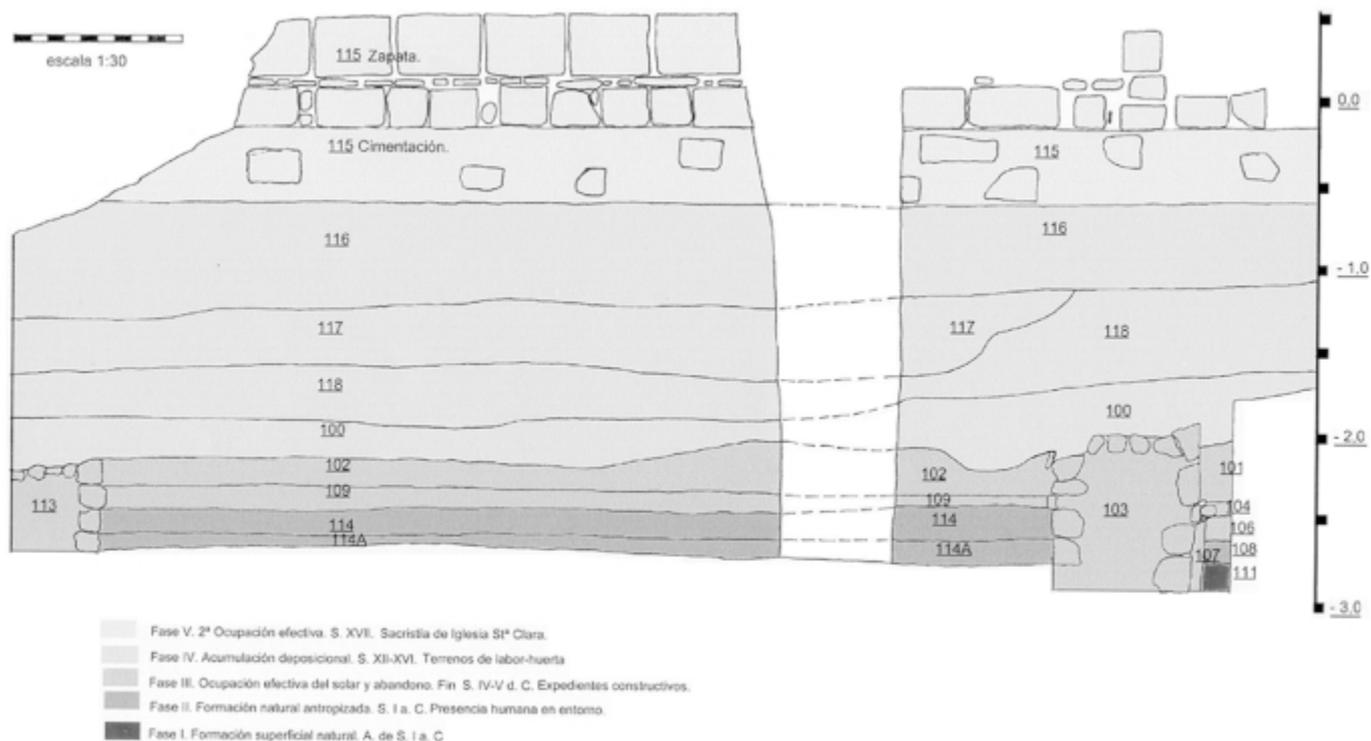
FIG. 2. Secuencia estratigráfica del solar. Extremo Noreste.

Este momento viene caracterizado por la aparición de potentes depósitos (fig. 2; unidades: 100, 116, 117 y 118) muy

Se planteó un sondeo en profundidad utilizando exclusivamente medios manuales. En él se excavaría por unidades estratigráficas utilizando el método Harris (figs. 2 y 5), aunque adaptado a las circunstancias y limitaciones de nuestra actuación. Los espacios delimitados por las estructuras documentadas fueron identificados como estancias, numerándose correlativamente.

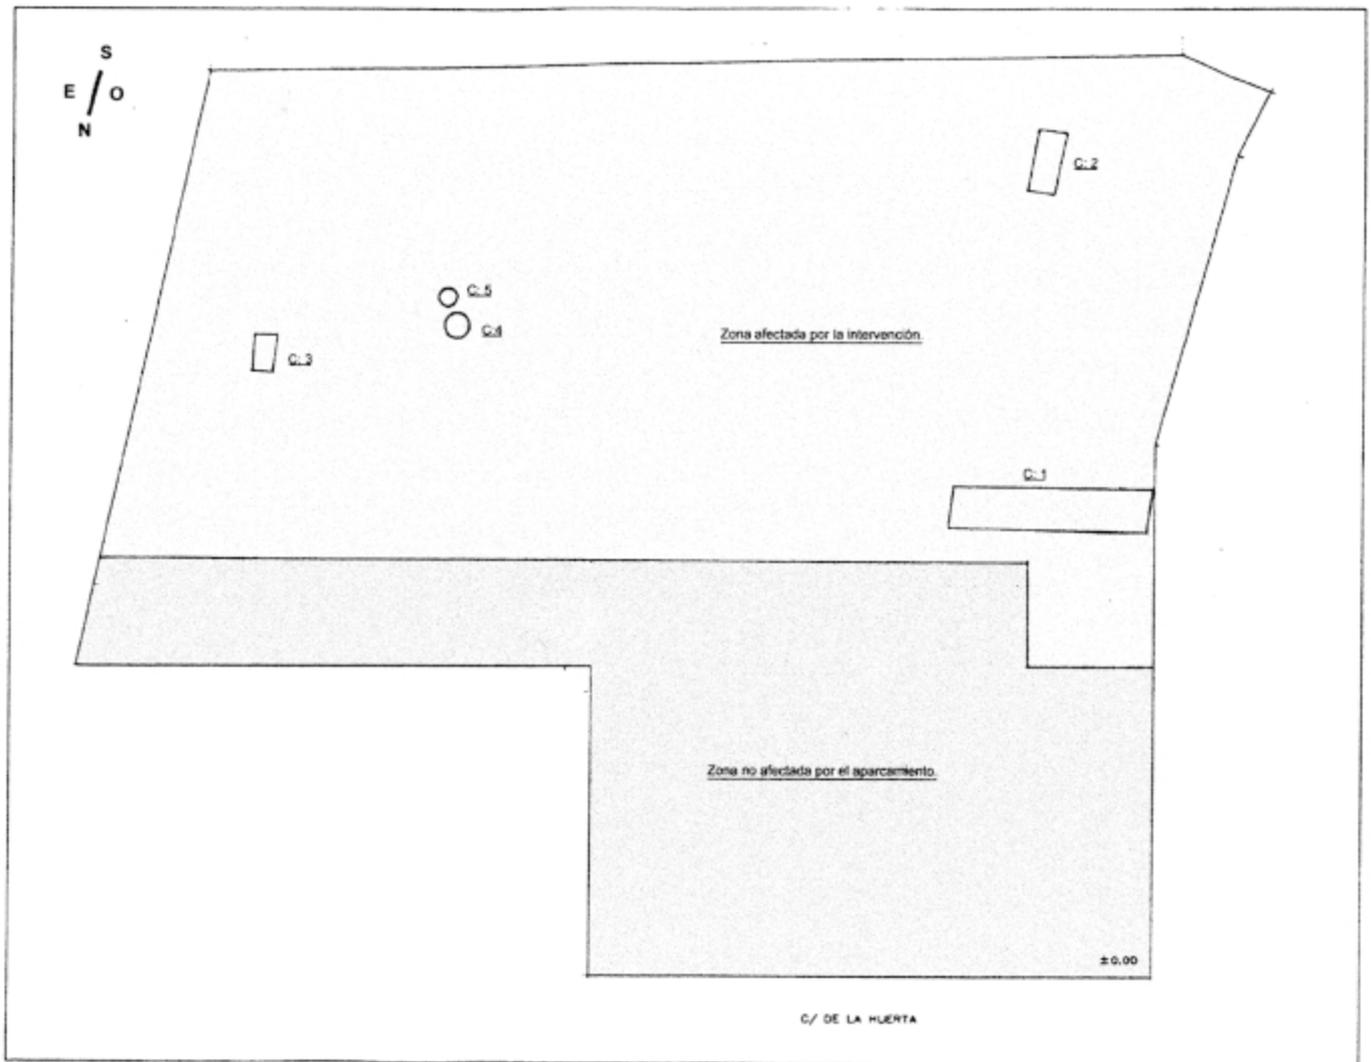
FIG. 3. Ubicación de los conjuntos constructivos detectados en la Fase I. Segundo momento, siglos XVIII-XX.

Durante el rebaje mecánico se detectaron distintos elementos constructivos pertenecientes a este momento y relacionados con la actividad aceitunera (fig. 3).

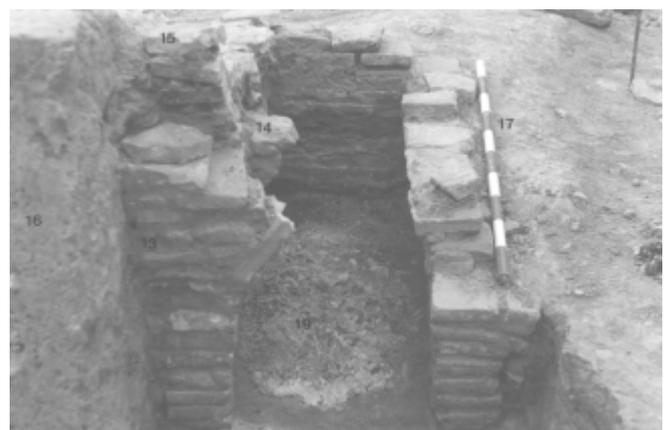
LÁM. I. Conjunto 3. Horno. Cámara de combustión o caldera. Restos de bronce fundido en el interior.

Conjunto 3 (lám. I)

Situado en la parcela nº 3, en el extremo del antiguo patio del molino, se encontraba un horno similar a los utilizados en la cocción de cerámica, excepto por su planta rectangular. Aunque estaba muy arrasado, se distinguieron los siguientes elementos:

2.-Cámara de cocción o caldera (UEC 13): la obra presentaba planta rectangular y unas dimensiones interiores de 1'15 m de largo por 0'70 m de ancho en la entrada de la cámara y 0'41 en el fondo. La boca de la caldera se resolvía mediante un falso arco apuntado que arrancaba a 0'50 m y se formaba apoyando dos ladrillos colocados a soga, que además funcionaban como riostras de las paredes de la caldera. Ésta presentaba un pequeño saliente para dejar alojar el arriostramiento.

3.-Parrilla (UEC 14): aunque se encontraba prácticamente desmantelada, se podría señalar que presentaba planta rectangular, y, al menos, dos hiladas de aberturas paralelas a las paredes de la caldera. La parrilla apoyaba sobre los falsos arcos que formaban la cubrición de la cámara de cocción.

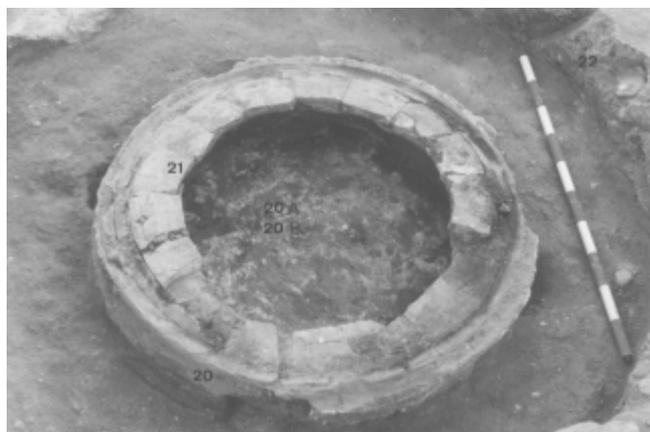
LÁM. II. Conjunto 4. Fogón u hornillo.

Conjunto 4: fogón u horno abierto (lám. II)

Se trata de una estructura semisubterránea de planta circular con un diámetro máximo exterior de 1'05 m y un alto mínimo de 0'44 m (UEC 20 y 21). Era de sección troncocónica con paredes ligeramente curvadas hacia el interior y rectas al exterior, revestidas en ambos casos con arcilla rojiza. Presentaba restos de cubrición abovedada por aproximación de hiladas.

La obra presentaba cuatro aberturas trapezoidales en su perímetro, enfrentadas unas a otras. El tamaño medio de éstas era de 17 cm en su zona inferior y 14 en la superior, con una altura de 14 cm. La distancia entre estos elementos, que interpretamos como toberas, era de 70 cm. Su profundidad era similar a la de las paredes (20 cm).

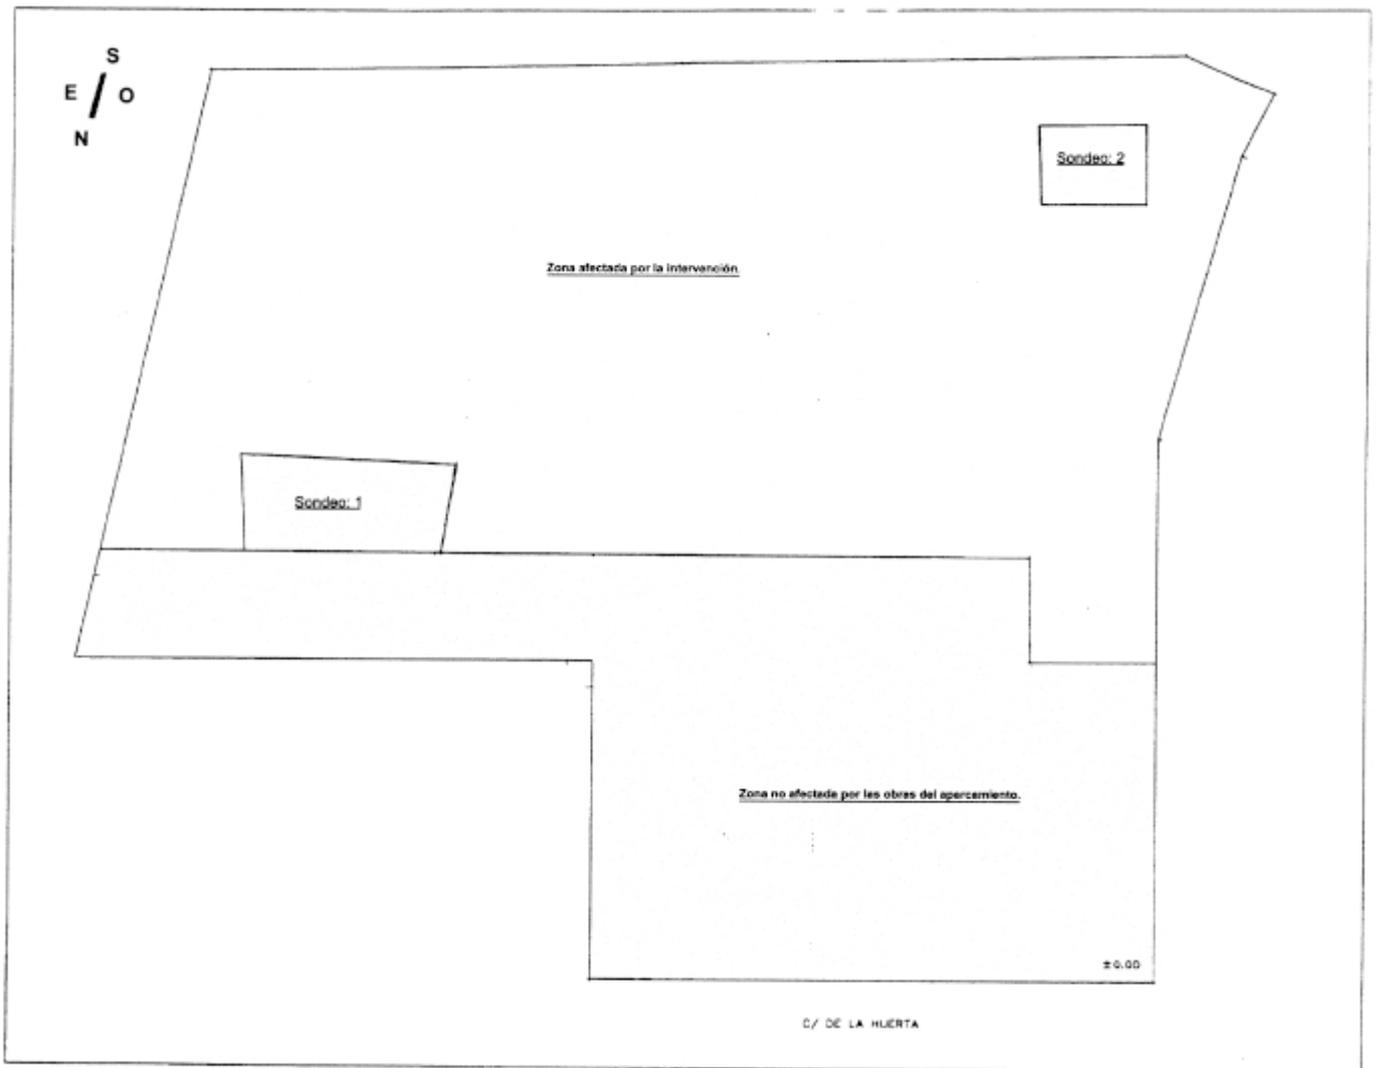
FIG. 4. Ubicación de los Sondeos 1 y 2.

II Fase: Sondeos manuales (fig. 4)

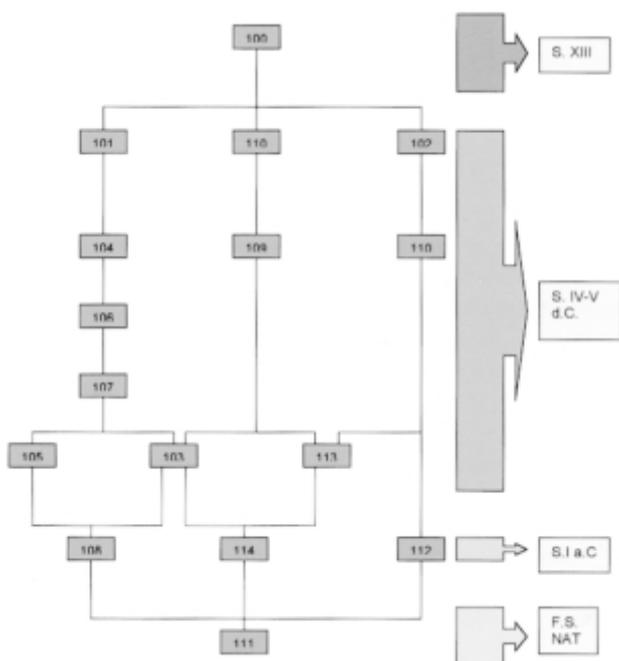
FIG. 5. Relaciones estratigráficas representadas en forma de matrix Harris.

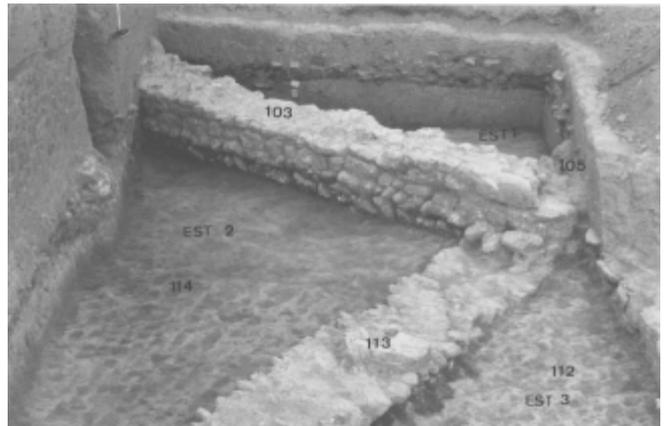
LÁM. III. Sondeo 1. Edificación tardorromana y estancias numeradas.

Se exhumaron un total de tres muros trabados entre sí que daban lugar a otros tantos espacios que fueron numerados correlativamente como Estancia 1, Estancia 2 y Estancia 3 (lám. III). Con esta diferenciación espacial se pretendía obtener una mejor comprensión de los espacios en cuanto a funcionalidad y cronología y un manejo más fácil de los datos en cuanto a ubicación de las unidades estratigráficas. Es necesario señalar que, aunque los depósitos o los suelos de las distintas estancias presentaban a primera vista características y cronologías similares, fueron numerados independientemente ya que no existía contacto físico entre ellos.

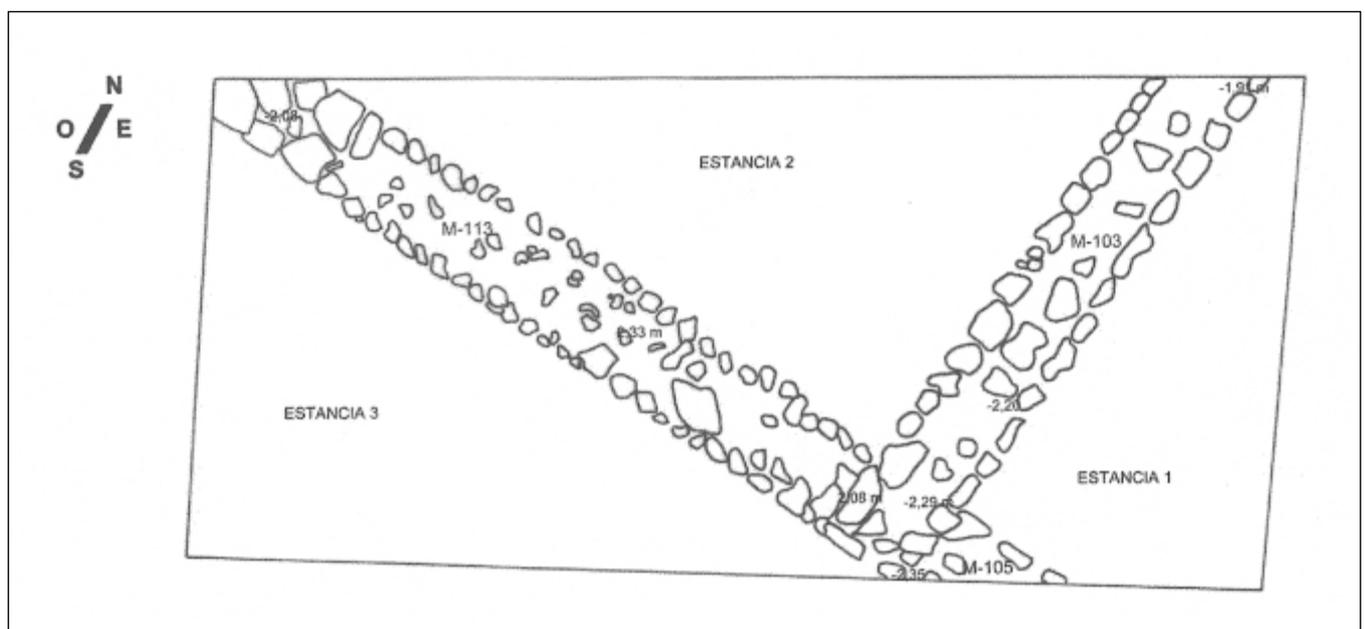
PLANO 1. Sondeo 1. Edificación Tardo-romana. M-103: Denominación de muros. -190 m: Cotas referenciadas al punto 0,00.

En cuanto a la orientación, el muro 103 se presentaba de Norte a Sur, con una pequeña desviación de 5°1' al Este, mientras que la unidad 113 se dispuso en ángulo recto con el muro anterior, orientándose de Este a Oeste con un leve desvío hacia el Sur. La unidad 105 poseía idéntica orientación que la 113, configurándose como una prolongación de esta última fábrica (Plano 1).

- Estancia 1: Conformada al Oeste por 103 y al Sur por 105. Al Norte y Este quedaba el perfil. Dimensiones mínimas: 2'80 m de largo por 1'5 m de ancho.

- Estancia 2: Conformada al Este por 103 y al Suroeste 113. Al Norte quedaba el perfil. Dimensiones mínimas: 3'5 m de largo por 2'4 m de ancho.

- Estancia 3: Limitada sólo al Norte por 103 y 105. No debe interpretarse como espacio cerrado ya que no se detectó ningún muro que partiese el eje 103-105 hacia el Sur. Dimensiones mínimas: 4'30 m de largo por 2'35 m de ancho.

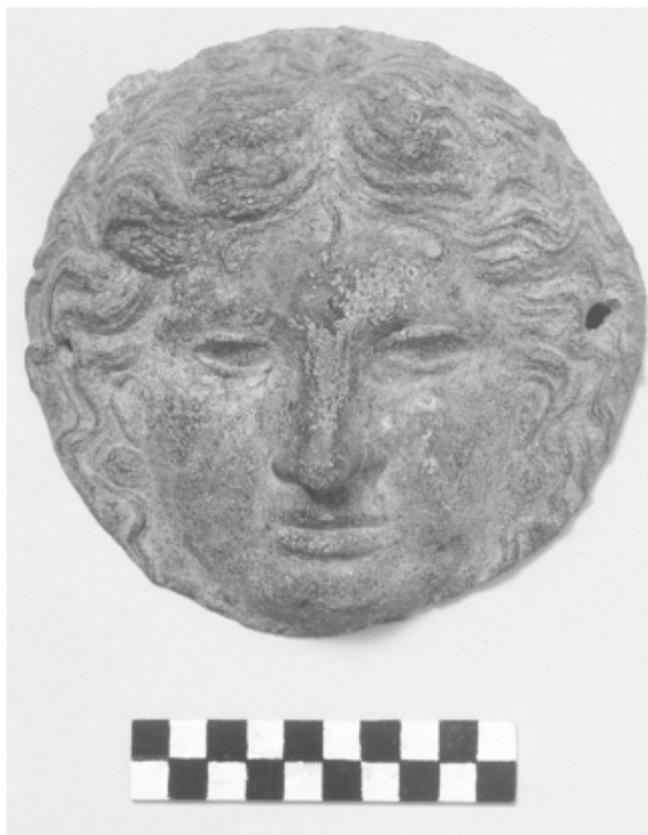
LÁM. IV. Aplique de bronce.

Es de destacar la aparición, entre el conjunto de *tegulae* de la Estancia 3 (UE 110), de un aplique de bronce con forma de cabeza femenina (lám. IV) (6). No obstante, como antes indicamos, la mayoría de los materiales pertenecientes a este depósito se recuperaron en la zona inferior de cenizas y carbones mezclados con arcilla y, particularmente, en el contacto de este depósito con los niveles de uso respectivos (monedas, objetos de metal y cerámicas). Hay que resaltar de nuevo en la Estancia 3 (UE 110) la presencia de abundantes restos
