ANUARIO ARQUEOLÓGICO  
DE ANDALUCÍA / 1999

# INTERVENCIÓN ARQUEOLÓGICA DE URGENCIA EN EL SOLAR DEL NÚMERO 11 DE LA CALLE RODRIGO CARO DE SANTIPONCE, INCLUIDO EN LA ZONA ARQUEOLÓGICA DE ITÁLICA.

ENRIQUE LARREY HOYUELOS  
FRANCISCO J. RAMÓN GIRÓN.  
JAVIER VERDUGO SANTOS.

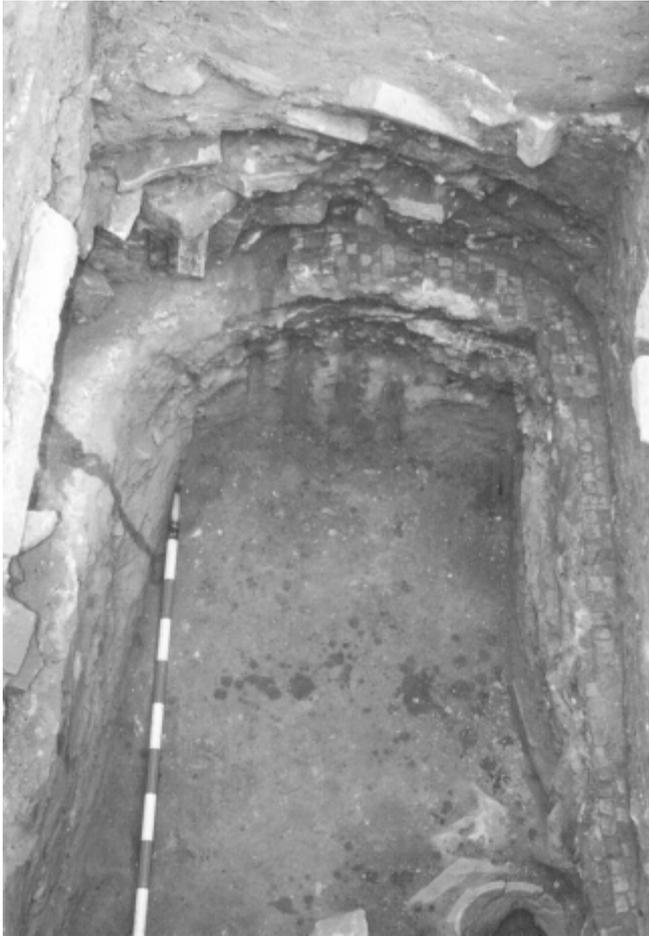
LÁM. I. Corte número 4, donde se observa el opus fliginum afectado por la excavación de un pozo.

Durante el seguimiento arqueológico, en uno de los pozos de cimentación situados al Norte del solar, la máquina alcanzó niveles romanos destruyendo parcialmente un pavimento de *opus figlinum* (láminas I y V), obligándonos a retomar nuevamente la excavación arqueológica. Se planteó entonces la excavación de los cortes 1, 2, 3 y 4 (figura 2) que se correspondían con los pozos de cimentación que quedaban por realizar en la zona norte del solar. Finalmente se excavó el corte 5 en el lugar donde se situaba la arqueta sifónica del proyecto arquitectónico.

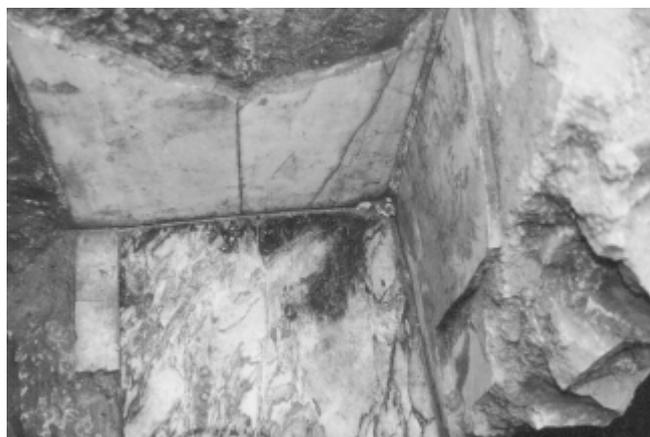
LÁM. II. Fuente chapada en mármol

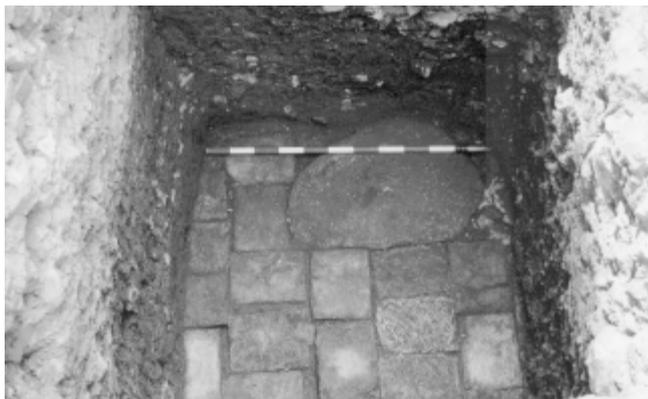
LÁM. III. Vista del corte 2, mostrando el pavimento de ladrillo, U.E. 54.

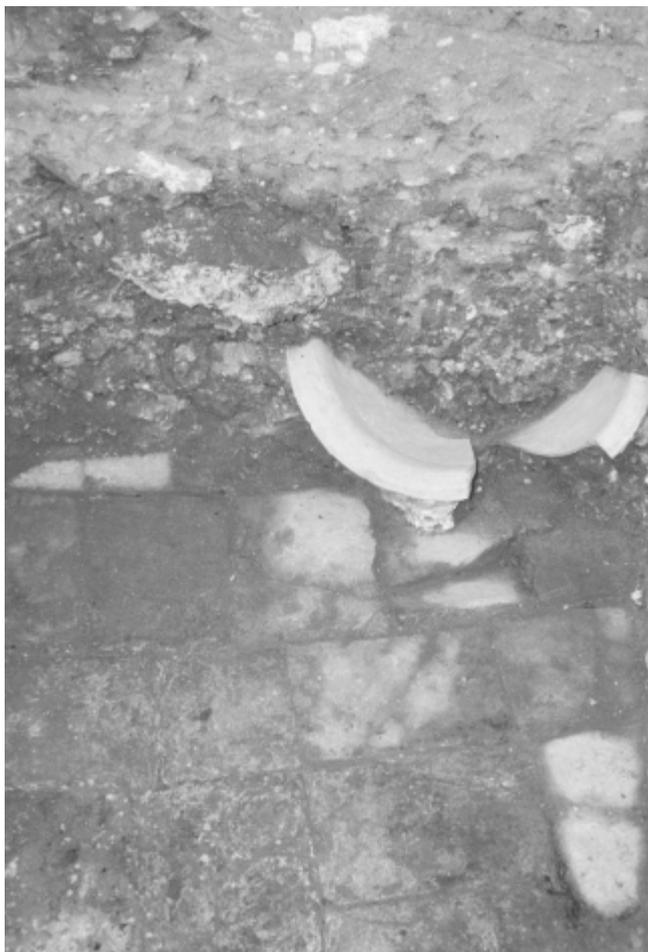
LÁM. V. Vista parcial del corte 3, mostrando el pavimento de ladrillo y los materiales de la U.E. 22.

Por encima de esta unidad se desarrolla una única capa de colmatación (UE 22) (lámina V) cuyos materiales pueden fecharse provisionalmente entre los siglos IV y V.

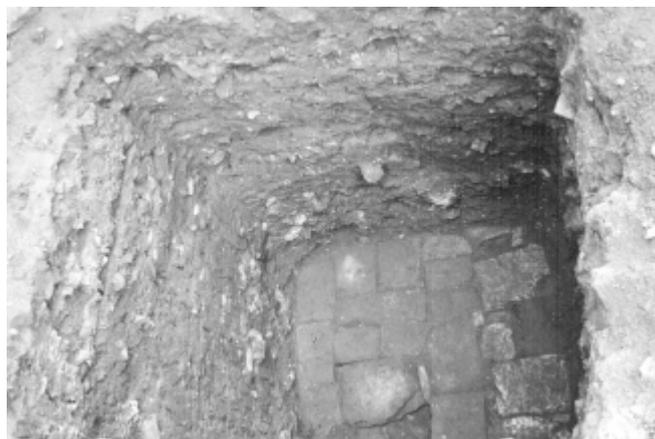
LÁM. IV. Vista del corte 3, mostrando el pavimento de ladrillo, U.E. 30.

Fase I: La fase nº 1 está representada por un pavimento (lámina IV) formado por ladrillos de 0.29 m. x 0.22 m. x 0.06 m., es decir del tipo comúnmente empleado en las edificaciones de la ampliación hadriana. Es por lo tanto el único elemento cronológico de que disponemos para fechar esta fase en el siglo II d. C.

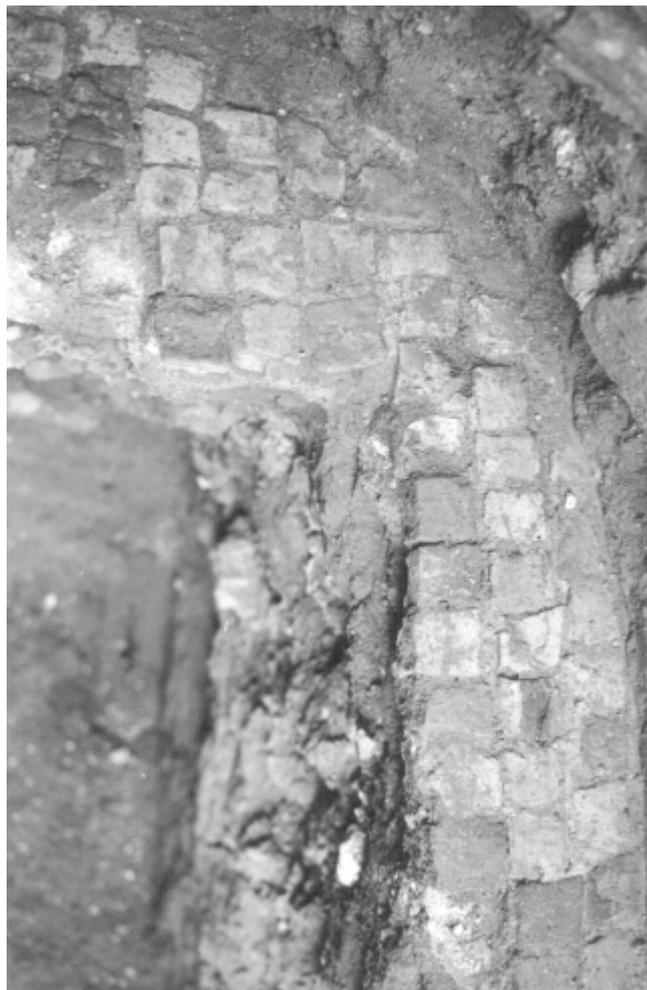
LÁM. VI. Vista del corte 4, mostrando el pavimento de opus figlinum, U.E. 22, parcialmente afectado.
