ANUARIO ARQUEOLÓGICO DE ANDALUCÍA 2014

MURO DE CERRAMIENTO Y CONTENCIÓN DE LA FUNDACIÓN RODRÍGUEZ-ACOSTA. RESULTADOS DE LA INTERVENCIÓN ARQUEOLÓGICA

En el presente trabajo se muestran los resultados de la intervención arqueológica realizada en el muro de cerramiento y contención sur de la Fundación Rodríguez-Acosta, Granada, durante el año 2014, con motivo de la urgente reparación de parte del mismo para así resolver los graves problemas de estabilidad estructural que presentaba.

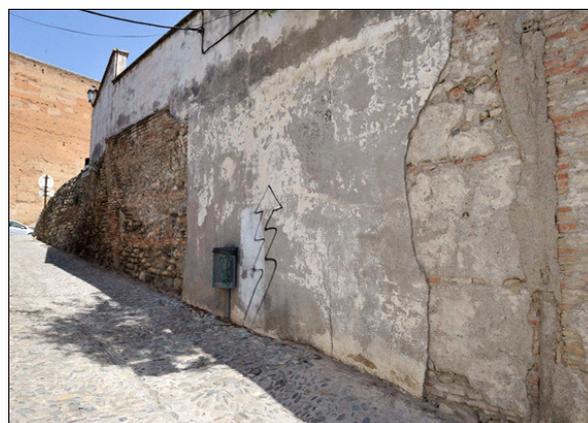
Vista del muro de cierre y contención antes del inicio de los trabajos.

Como señalaba la Memoria valorada para la reparación, el muro se encontraba en un precario estado de conservación, presentando en su parte central graves deterioros que, por razones de inestabilidad estructural, exigían una actuación inmediata de urgencia². La intervención proponía la demolición del cerramiento que coronaba el muro, fabricado con ladrillo hueco, el zuncho de hormigón sobre el que se asienta y el muro de contención sobre el que este apoya, fabricado en mampostería no concertada reforzada con pilares de ladrillo, en la zona más deformada, que correspondía con unos 4,50 m en la parte central de la actuación. Actualmente se está procediendo a su reconstrucción.

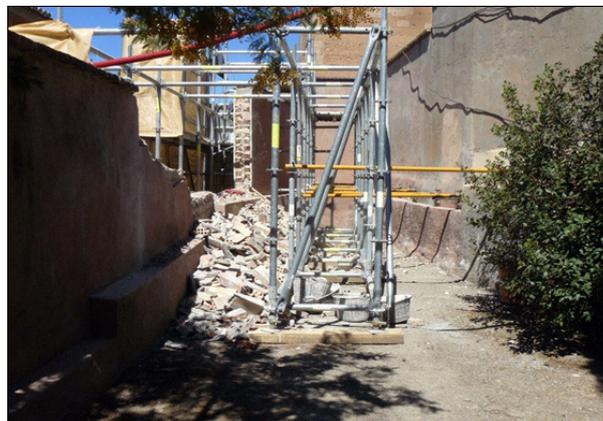
Con respecto al desarrollo de las actuaciones proyectadas, como primera medida se ejecut  la demolici n de la parte central del muro de cerramiento, es decir, en 4 m lineales. Est  fabricado con ladrillo hueco unido con mortero de cemento, la parte central presentaba una gran fisura vertical que lo part a en dos.

El desmontado de esta f brica de ladrillo hueco que compone el muro de cerramiento se realiz  con martillo el ctrico. Las dimensiones de dicho cerramiento eran de 2 m de altura por 0,3 m de ancho.

Vista de los trabajos de demolición del muro de cerramiento.

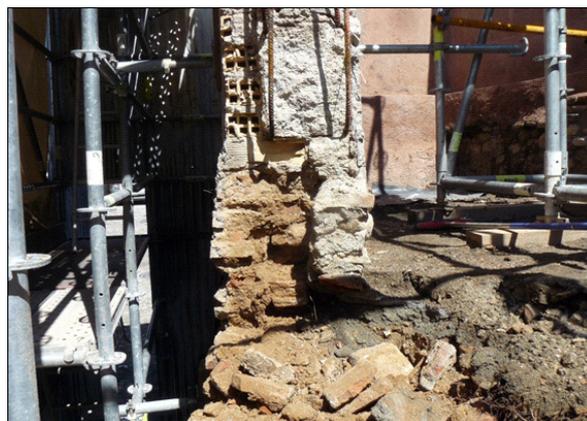
Este muro de cerramiento apoyaba sobre un zuncho de hormig n de cemento y varilla de hierro. Sus dimensiones eran de 0,5 m de alto por 0,25 m de ancho y apoyaba directamente en el muro de contenci n fabricado con mamposter a y machones de ladrillo. El desmontado de este zuncho igualmente se ha realizado en 4 m lineales. Evidentemente estas construcciones son posteriores a 1950 y no se han documentado niveles de inter s arqueol gico durante su demolici n.

Durante el desmonte manual se pudo observar que el mortero que aglomeraba los materiales apenas estaba enriquecido con cal, siendo b sicamente tierra de tonalidad ocre anaranjada mezclada con algunos fragmentos de cer mica y otros materiales de  pocas moderna y contempor nea. Tanto los mampuestos como los ladrillos que lo compon an formalmente fueron almacenados para su reutilizaci n cuando se reconstruya con las mismas caracter sticas formales y materiales, aglomeradas con mortero bastardo.

Detalle de cómo el cerramiento y el zuncho de hormigón apoyan en la contención de mampostería, se aprecia el mortero de tierra que la cohesiona.

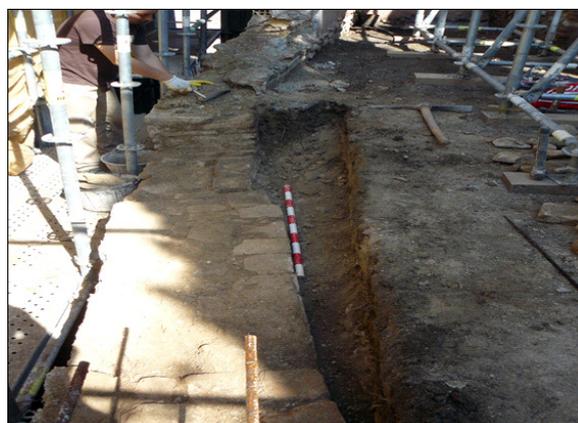
por su cara interna. Las dimensiones de esta zanja fueron de 0,3 m de ancho por 4 m lineales y una profundidad de entre 3 y 2,5 m conforme el nivel de la calle asciende a Torres Bermejas.

Detalle del inicio de la ejecución de la zanja y del desmontado manual.

La contenci n de mamposter a con pilares de ladrillo en la zona deformada se correspond a con los 4 m centrales de la actuaci n y se desmont  de forma manual.

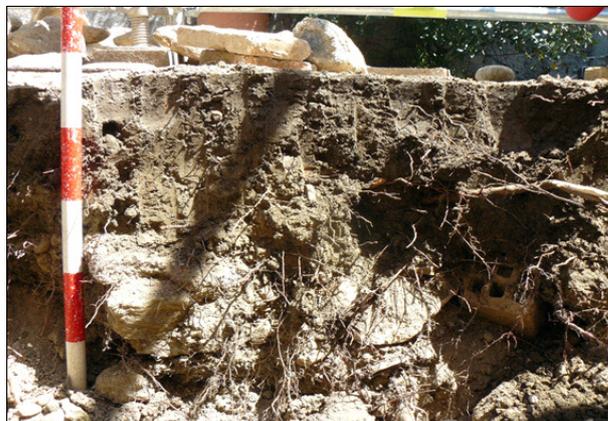
U.E. 001: Capa de tierra de labor de 0,3 m de potencia. Ocupa todo el recorrido de la zanja y cubre y se apoya en el muro de contenci n.

U.E. 002: Nivel de relleno compuesto por tierra de tonalidad ocre claro, muy suelta y mezclada con grava, cascotes de ladrillo hueco y otros materiales contempor neos (botellines, latas, pl sticos, etc.). Este relleno ocupa toda la extensi n de la zanja y apoya en el muro de contenci n.

Tanto en el nivel de tierra de labor como en el relleno de cascotes los materiales documentados eran de fechas recientes. El relleno U.E. 002 presentaba una gran potencia, superando en algunos puntos los 2,5 m, llegando hasta el nivel de la calle. Contena una proporci n elevada de cascotes y materiales que hac an poco consistente la matriz por lo que tuvo que ser entibado.

Detalle de los niveles contemporáneos, UU.EE. 001 y 002, documentados durante la realización de la zanja en el jardín. Se aprecia un cascote de ladrillo hueco.

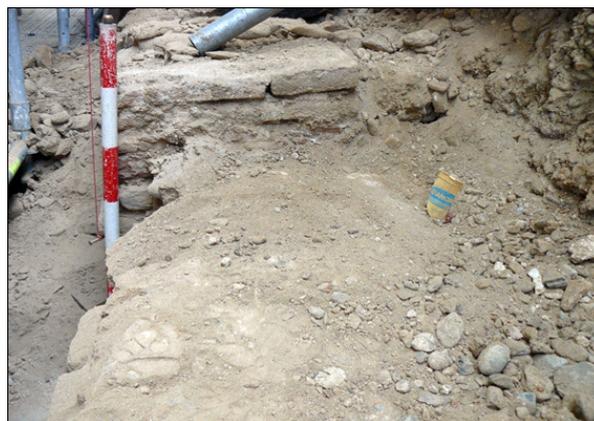
Detalle de los materiales contemporáneos del relleno U.E. 002 apoyando en el pilar de ladrillo que refuerza la fase primera del muro de contención.

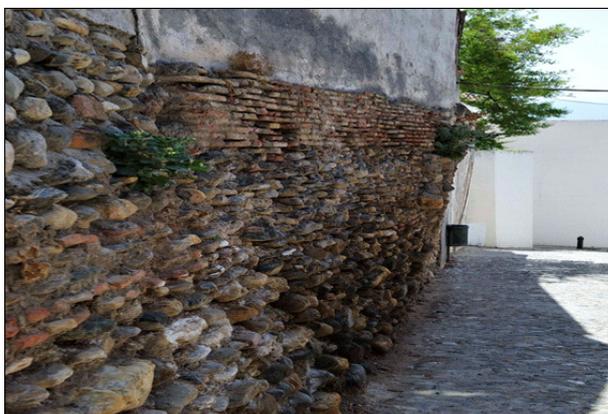
Una vez desmontado el muro de cerramiento los trabajos pasaron a centrarse en la zona intermedia del muro de contenci n. Presentaba una f brica muy pobre de mamposter a no concertada reforzada con pilares de ladrillo macizo. El estado de conservaci n de dicho muro era muy malo, los materiales, en su mayor a reutilizados (piedras, lajas de arenisca, ladrillos, tejas, etc.), estaban muy degradados y sin cohesi n. Adem s, presentaba un gran desplome hacia la calle Torres Bermej s, siendo este de m s de 0,3 m y que amenazaba inminente derrumbamiento.

Detalle del desplome hacia la calle Torres Bermejás del muro de contención.

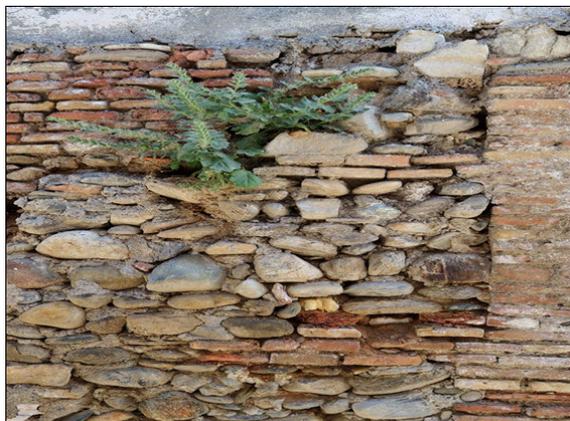
Conforme se desmontaba el muro de contenci n pudieron apreciarse dos fases constructivas con las mismas caracter sticas formales, la diferencia se aprecia en el mortero que aglutina los materiales. La fase m s reciente est  fabricada con mamposter a con un mortero de tierra pobre en cal, apoya en la primera fase, que est  fabricada en mamposter a no concertada reforzada con pilares de ladrillo y mochetas. El mortero que aglutina los materiales es de arena, grava y algo de cal. Ambas fases presentaban muy mal estado de conservaci n, especialmente la segunda.

Detalle de las dos fases y su mal estado de conservación.
