ANUARIO ARQUEOLÓGICO DE ANDALUCÍA 2014

CONTROL ARQUEOLÓGICO DE MOVIMIENTOS DE TIERRAS EN CALLE CALDERERÍA VIEJA, ENTRE N.ºS 18 Y 22

En este trabajo se dan a conocer los resultados obtenidos tras la intervención arqueológica llevada a cabo en la calle Calderería Vieja, entre los n.ºs 18 y 22. Granada. El resultado de dicha intervención fue la localización de varias estructuras pertenecientes a diferentes fases, de época moderna-contemporánea.

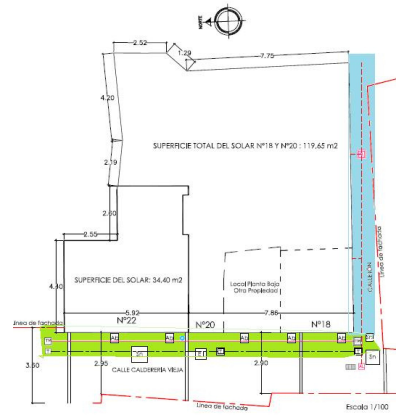
Figura 1. Localización de las zanjas para el soterramiento de infraestructuras (elaboración propia a partir de los planos del proyecto).

La metodolog a de trabajo desarrollada en esta intervenci n arqueol gica de car cter preventivo se ha basado en la vigilancia de los movimientos de tierras durante la excavaci n manual de dos zanjas para dicho soterramiento, as  como en un posterior an lisis de los perfiles resultantes (fig. 1).

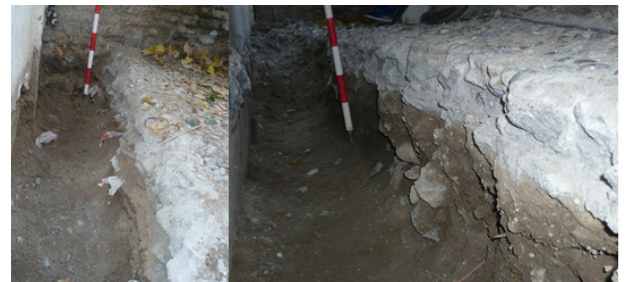
Figura 2. Zanja callejón. Vista final perfil.

El an lisis de los perfiles (fig. 2) ratifica la existencia de rellenos contempor neos relacionados con las obras de saneamiento y nivelaci n del callej n.

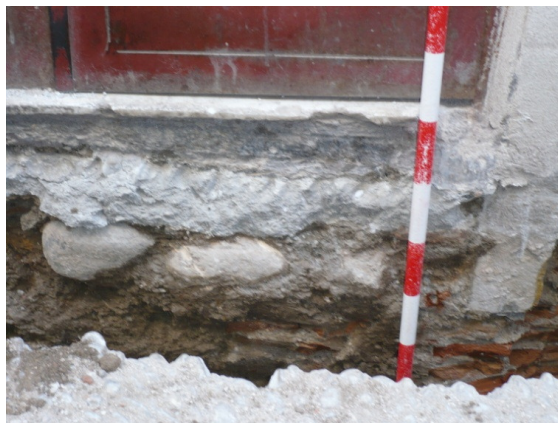
Figura 4. Detalle de pavimento empedrado.

En el perfil de esta zanja se documentaron los restos de un pavimento empedrado, junto a local comercial del n.  22, a una profundidad de 10 cm respecto al nivel del suelo (fig. 4).
