ANUARIO ARQUEOLÓGICO DE ANDALUCÍA 2014

EXCAVACIÓN ARQUEOLÓGICA PUNTUAL 2014 CASA NORTE EN LA CIUDAD HISPANORROMANA DE ARUCCI/TUROBRIGA, AROCHE

Datos básicos de la actividad arqueológica

Casa norte en la ciudad hispanorromana de *Arucci/Turobriga*

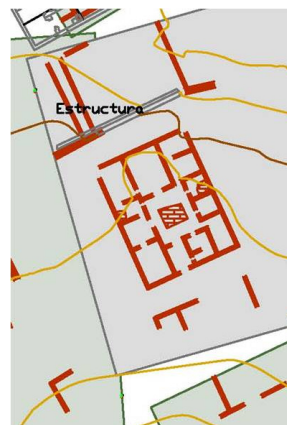
Figura 1. Plano de resultados de la geofísica.

La intervención arqueológica tenía como objetivo definir la estructuración y fases de una *domus* cuya documentación se realizó en un primer momento mediante estudios geofísicos (Fig. 1) y posteriormente mediante una excavación superficial que permitió su interpretación como la Casa Norte (Fig. 2).

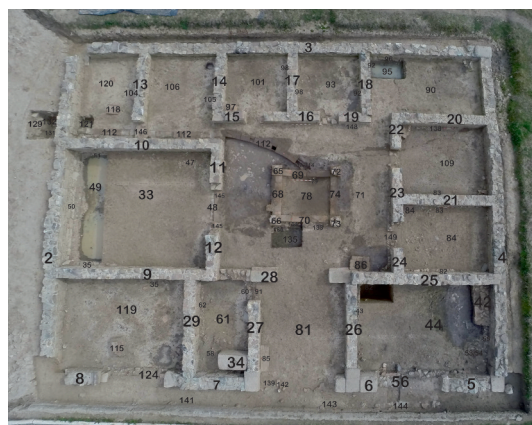
Figura 3. Fotografía de la planta excavada con indicación de las unidades estratigráficas.

Estamos ante un edificio de 16,50 m de ancho por 21 m de largo, delimitando una superficie total de 346,5 m². Su interior se compone de trece estancias, una de ellas dispuesta en su parte central y en torno a la cual se articula el resto de las habitaciones, todas ellas dispuestas de forma ordenada y con gran simetría. (Fig. 3).

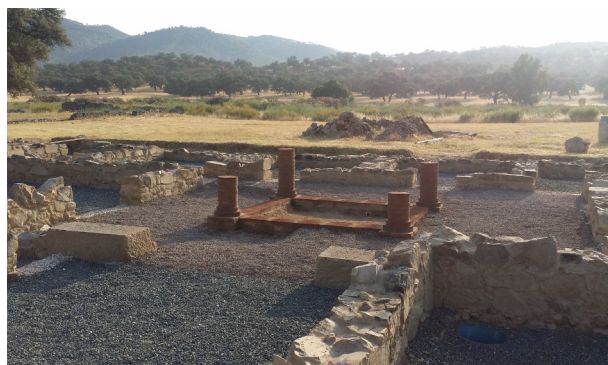
Figura 6. Detalle del atrio.

Tras esta estancia se encuentra una de las dependencias más importantes de la casa, la Habitación 10. Por sus dimensiones y ubicación espacial es identificada como *atrium*, alejándose del *peristylum* por su reducido tamaño. Se trataría de un *atrium*

tetrástilo, con cuatro columnas y un *impluvium* central, cuyo interior se encuentra revestido de *opus signinum* en muy mal estado de conservación y que mediante un sumidero de *fistula plúmbea* permite la evacuación de las aguas hacia un canal de desagüe que sale del edificio, no realizándose el almacenamiento del agua, quizá por la cercanía del cauce del río. Dentro del *atrium* se documenta en la esquina suroeste el *lararium* compuesto por un pedestal de *opus testaceum*. (Fig. 6).

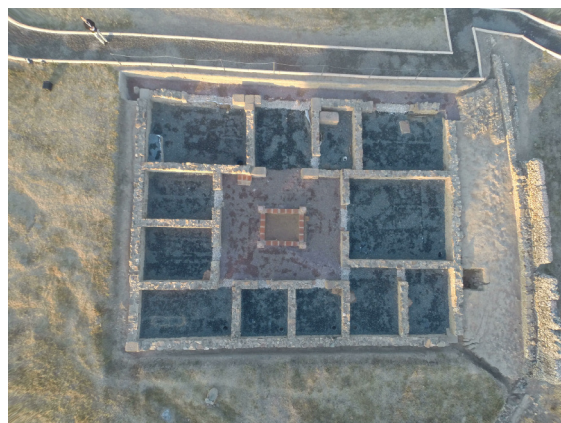
Figura 8. Vista aérea de la *domus* excavada.

que económico y representativo. Esto quiere decir, la elección de uno de los lados mayores como acceso principal puede deberse a la importancia de la vía a la que comunica, evitándose así su construcción hacia el frente sureste de la casa. (Fig. 8).
