ANUARIO ARQUEOLÓGICO DE ANDALUCÍA 2014

ACTIVIDAD ARQUEOL GICA EN LOS FLANCOS NORTE Y ESTE DEL CASTILLO DE ARACENA

Castillo de Aracena

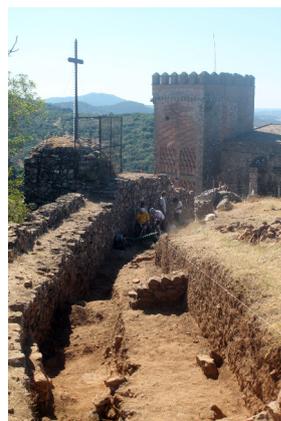
Figura 2.

castillo o niveles de uso. Un ejemplo es la documentación de un acceso frontal a la terraza de la torre 1. En la cara sur de esta torre se ha constatado una escalera que permitiría subir desde el adarve, donde se conservan tabica y huellas de varios peldaños. Los datos se han contrastado con las fotografías del Fondo Becerra que retratan las obras de los años 70. En esos trabajos se abrió una zanja en el flanco norte para construir la muralla de mampostería que hoy se conserva y que se erigió sin seguir plenamente el trazado histórico y sin contar con el apoyo de la metodología arqueológica. (Fig. 2).

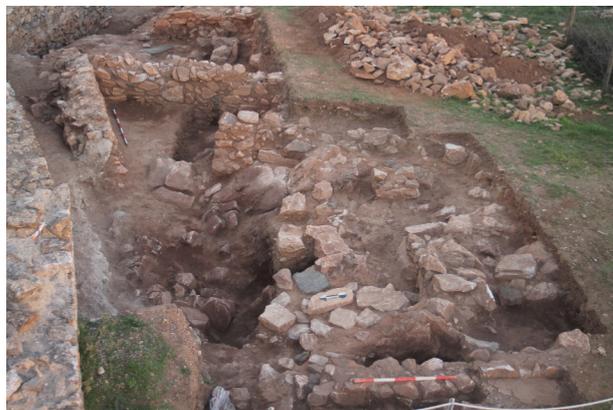
Figura 4.

Una de las indefiniciones históricas más relevantes del castillo de Aracena es la inexistencia de un elemento de entrada o un vano de puerta que permitiera el acceso. La hipótesis que se barajaba sobre su posible ubicación, se relacionaba con el tramo de antemuro o barbacana que se localiza en la ladera norte, por debajo de la torre 3, apostando por un posible acceso al patio de armas del castillo a mitad del lienzo C, incluso flanqueado por una hipotética torre no restaurada en los años 70. Uno de los objetivos principales de la intervención era obtener información sobre la localización de la puerta principal del castillo. Durante la intervención se ha podido documentar el acceso a la liza que estaba compuesto por dos estructuras murarias dispuestas de forma paralela al trazado de la muralla, una de ellas, en forma de “L”, y con un vano que se abría delante de la torre 3. El vano del antemuro del castillo de Aracena da paso a la liza o espacio intermuralario, pero para acceder a la puerta del castillo, hay que realizar un giro de 90° hacia la izquierda, para posteriormente, girar 90° a la derecha. Esta sucesión de giros en ángulos rectos consideramos que es una protección al acceso principal. El análisis de los niveles de uso y de las cotas del terreno permite inferir el empleo del antemuro como contención de la rampa que ascendía hacia la zona donde estaría ubicada la puerta. En el interior se constató una serie de evidencias tanto directas como indirectas que apoyan la hipótesis de la localización de la puerta en esta área. En el sondeo 1B se localizó una serie de losas pétreas que formarían un pavimento en pendiente para permitir el acceso, así como en esta zona no se han documentado estructuras murarias de las estancias adosadas a la cara interior de la muralla, por lo que se configura un espacio libre que se justifica como zona de entrada al castillo. (Fig. 4).

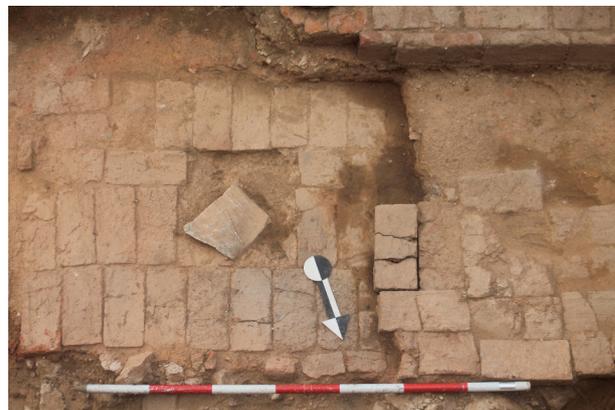
Figura 7.

Durante los trabajos arqueológicos también se han podido documentar elementos o estructuras asociados al poblamiento de época andalusí, aunque su grado de conservación, al verse afectado por la construcción del castillo y la restauración de los años 70, no nos permiten valoraciones particulares. La excepción es la vivienda A documentada en el exterior del castillo, donde se interpreta que estaba la puerta principal. Aunque la hemos denominada vivienda, es una estancia de planta cuadrangular que estaba asociada a otros elementos estructurales y estratigráficos, de ahí su denominación. Su función podría ser de almacenaje o establo. Interesa resaltar que su ubicación nos permite conocer la trama urbanística del núcleo poblacional de época almohade. Esta vivienda se adosa al afloramiento, a una cota inferior que la vivienda 3 documentada en la intervención de 2012, por tanto, las casas de época almohade se disponen de forma escalonada para salvar el desnivel que ocasiona la pendiente de la ladera. Esta disposición ya se había observado en las viviendas 1 y 2, excavadas en el área del alcázar, pero ahora se corrobora, al mismo tiempo que nos permite asegurar que el poblamiento andalusí se extendió por toda la cumbre del cerro, al documentarse otros muros aislados que formarían parte de viviendas de época islámica cuyas características y cultura material permite su datación en estos momentos. Este registro arqueológico apoya la hipótesis de localizar el distrito administrativo (*iqḷīm*), citado en las fuentes islámicas de *Qṭrṣn en Aracena* (Pérez Macías, 2001), aunque hay autores que interpretan su ubicación en Cortegana (García Sanjuán, 2003). (Figs. 7 y 8).
