ANUARIO ARQUEOLÓGICO DE ANDALUCÍA 2014

INTERVENCIÓN ARQUEOLÓGICA PREVENTIVA MEDIANTE CONTROL ARQUEOLÓGICO DE MOVIMIENTOS DE TIERRAS DE LA LIMPIEZA PARA AJARDINAMIENTO DEL PARTERRE DE LA MARGEN IZQUIERDA DE LA CALLE VALENZUELA DE PORCUNA¹

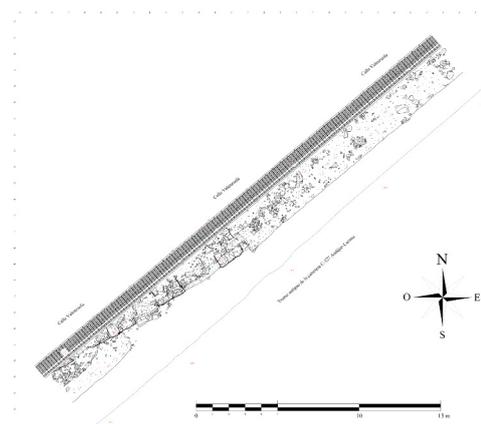
Lámina II. Planta final de la intervención.

A pesar de lo reducido del espacio de trabajo, se puede apreciar levemente (por el tramo en que se ubica la intervención) a nivel de planta, el desarrollo la elipse donde se inscribe el edificio y a partir de la cual se desarrollan elíptica y radialmente otras estructuras murarias como los pilares (Lám. II; Fig. 4).

Debido a la naturaleza de la actividad arqueológica al tratarse de una limpieza y no una excavación, únicamente se han constatado cinco pilares (E-3, E-5, E-6, E-7 y E-8) que constituían el refuerzo de dicho muro, si bien en sentido oriental podrían conservarse más restos de estos pilares, así como el propio muro (que no ha podido documentarse en esta intervención), o en su caso, determinar su extensión y conservación, y en qué medida se vio afectado el edificio por la construcción de la carretera, o posteriormente, por la urbanización; de igual modo, en sentido occidental, ya bajo la calle Valenzuela y el parque en el extremo suroccidental de la urbanización, es factible que se conserven restos similares a los ahora documentados.

En ninguno de estos pilares se ha podido contemplar ni determinar su altura y fondos completos, hasta su contacto con lo que sería en sí el propio muro o fachada meridional del anfiteatro, y solo en el segundo, tercero y cuarto sí se ha podido medir el ancho o fachada de los mismos, siendo de 1,84 m aproximadamente en los tres estudiados. Sobre la separación entre ellos, la distancia entre el primer y el segundo pilar es de 2,56 m, entre el segundo y el tercero de 1,75 m, y entre el tercero y el cuarto de 2,48 m. Respecto a la separación del cuarto pilar con el quinto, este último, al no haberse documentado en su totalidad, ya que no se ha llegado a sacar su línea de fachada, ni tampoco su ancho exacto, la medida que se obtiene es de 2,90 m. Es posible, que en futuras intervenciones se puedan obtener unas medidas más exactas respecto a la separación entre dichos pilares, e igualmente, las dimensiones exactas del quinto pilar (Láms. II y III; Fig. 4).

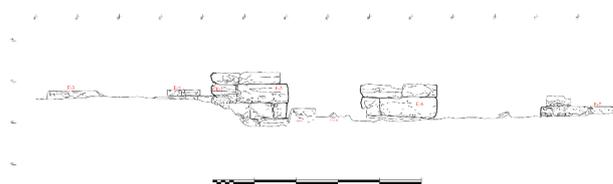
Lámina III. Alzado de los pilares E-3, E-5, E-6 y E-7 de la fachada meridional del anfiteatro de *Obvlco*.

En estos cuatro días se fueron documentando una serie de estructuras (de las cuales algunas estaban a la vista), en concreto, cinco pilares, construidos con sillería de piedra, almohadillados, y que se hallan en parte bajo la actual calle Valenzuela, dejándonos ver escasamente su planta, y sí algo más de su alzado, aunque sin saber exactamente cuánto profundiza su alzado en el terreno (Láms. II y III; Figs. 1 a 4).

A nivel de edificación, para su construcción se emplean una sillería almohadillada con algunos bloques engatillados, de algo más de 40 cm de grosor y longitudes, en las más extensas, de 1,20/1,38 m en sus frentes o cara externa, lo que le confiere un aspecto ciclópeo monumental. Mientras que para lo que serían el alma y los laterales de estas estructuras, se emplean mampuestos, ya de un tamaño y grosor mucho más pequeño.

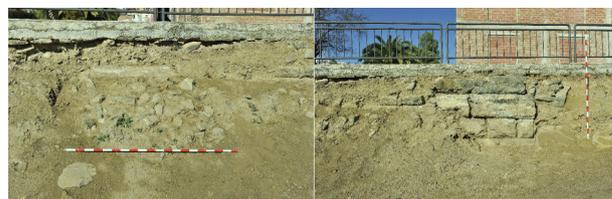
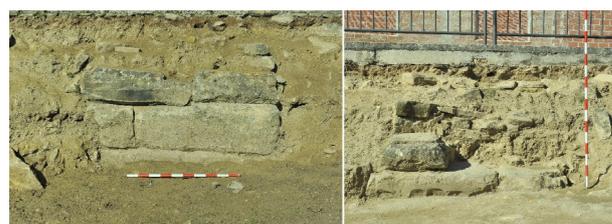
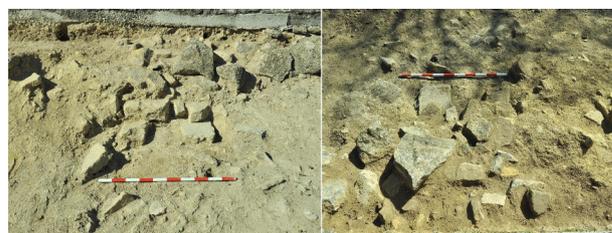
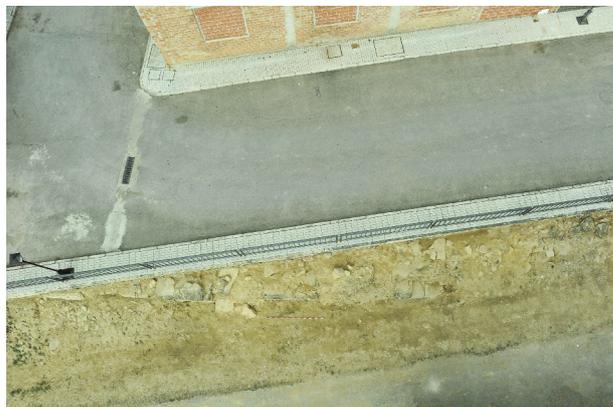
Los restos documentados en la intervención vienen a representar un tramo del lateral o muro meridional de lo que fue el anfiteatro romano de la ciudad de *Obvlco*, la actual Porcuna. Estos restos se localizan en el parterre de tierra generado entre la calle Valenzuela y lo que fue la cuneta del tramo amortizado de la carretera C-327 de Porcuna a Valenzuela, hoy convertida en camino de acceso a las canteras de las familias Gascón Aguilera y Aguilera Torres, heredadas de Antonio Aguilera “Gronzón” (Láms. II y III; Figs. 1 a 4).
