ANUARIO ARQUEOLÓGICO DE ANDALUCÍA 2014

ACTIVIDAD ARQUEOL GICA PREVENTIVA REALIZADA EN LAS CALLES PRINCESA Y BERMEJA

C/ Princesa y c/ Bermeja

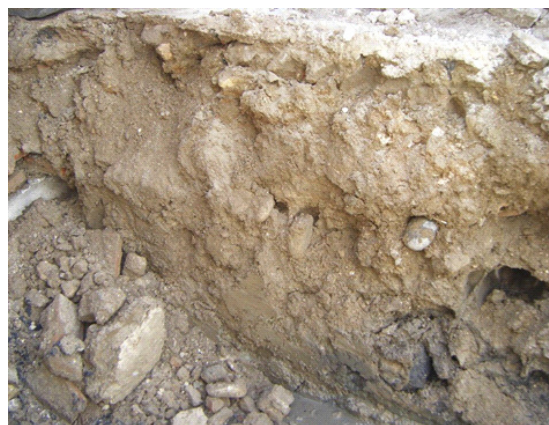
Composición de la U.E. 1. Calle Princesa.

U.E. 1: Se trata de un estrato localizado inmediatamente debajo del pavimento existente. Est  compuesto por una arcilla de tonalidad marr n, de car cter arcilloso-arenoso de poca compactaci n.

Se aprecian en este estrato restos materiales que se pueden adscribir a los trabajos de infraestructura anteriores. Se identifican restos de ladrillos, piedras de mediano tama o y algunos fragmentos de tejas. Tamb n son frecuentes restos pl sticos tales como restos de tubos provenientes de peque as reparaciones de aver as del abastecimiento de agua y toda clase de materiales constructivos.

Seg n los restos identificados, se podr a adscribir sin ninguna clase de dudas este estrato a un periodo reciente que abarcar a desde mediados del siglo XX hasta la actualidad. Por tanto, se tratar a de un estrato resultante de los primeros trabajos de infraestructura llevados a cabo en ambas calles para dotarlas de servicios de saneamiento y abastecimiento de agua.

Las dimensiones alcanzadas por esta unidad en calle Princesa alcanzan los 90 cm de espesor. Estas dimensiones se van reduciendo hasta alcanzar los 30 cm en calle Bermeja.

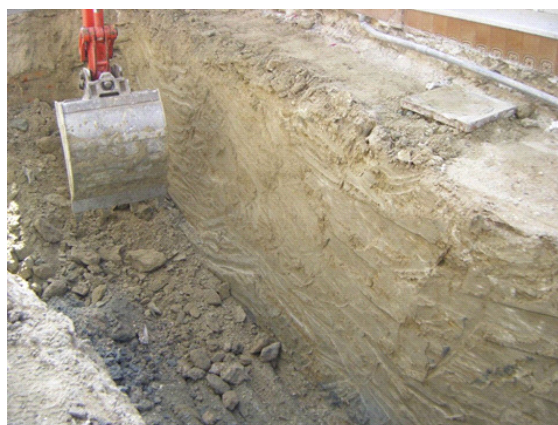
Secuencia estratigráfica calle Princesa. U.E. 1 superior, U.E. 2 inferior.

Las dimensiones de este estrato han variado en funci n de la profundidad alcanzada por los trabajos de zanjeado. En calle Princesa, las dimensiones de este estrato alcanzan una profundidad de unos 50 cm. En calle Bermeja, por el contrario, alcanzan 1,60 m de profundidad.

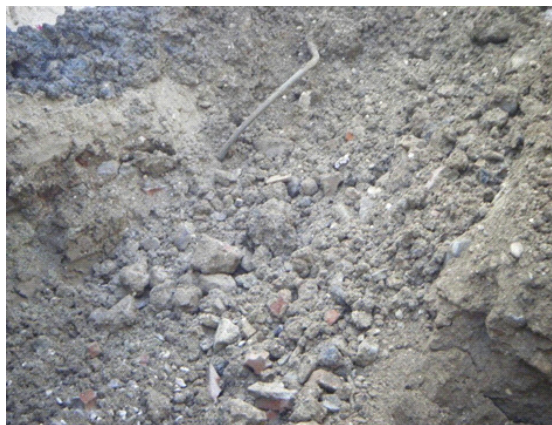
Composición de la U.E. 3. Calle Bermeja.

U.E. 3: La secuencia estratigr fica se completa con la U.E. 3 que rompe las dos unidades anteriores. Est  compuesta por una amalgama de tierra consistente en la uni n de la U.E. 1 y U.E. 2 junto con abundantes restos de infraestructuras tales como restos de tubo de hormig n, restos de tubo de fibrocemento, aportaciones de  ridos utilizados en las distintas intervenciones con objeto de solventar aver as y toda clase de restos pl sticos.

Las dimensiones de este estrato abarcan desde la superficie hasta la base de la zanja. En el caso de calle Princesa alcanza 1,30 m de profundidad y en el de calle Bermeja llega a superar los 2 m de profundidad.

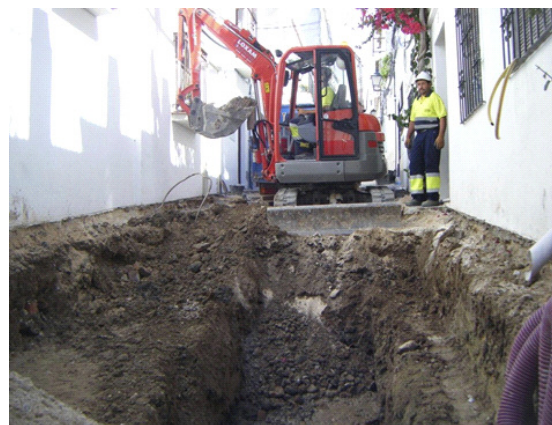
Extracción de la U.E. 3. Calle Bermeja.

U.E. 4: La compone los trabajos de zanjeado acometidos en ambas calles. Consiste en la extracci n de la tierra que compone tanto la U.E. 3 como parte de la tierra que conforma la U.E. 1 y la U.E. 2 as  como el material de car cter antr pico registrado en ellas. Las principales actuaciones consistieron en la eliminaci n y extracci n de los antiguos servicios de saneamiento y agua tales como pozos, tubos de hormig n, tubos de fibrocemento, etc. Durante esta fase se procedi  a la demolici n y extracci n de varios pozos y colectores obsoletos y en un estado de deterioro muy avanzado.

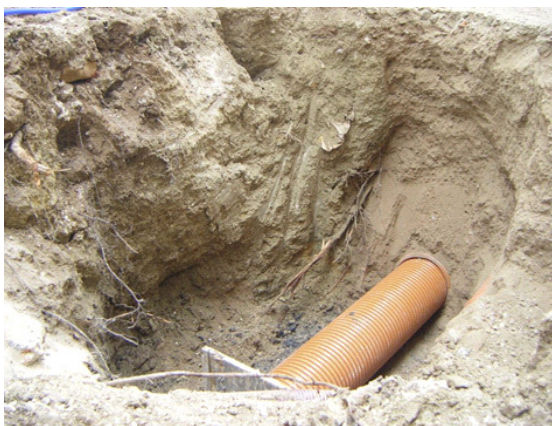
Cubrición de los nuevos servicios de pluviales con aporte de áridos. Calle Bermeja.

Todo el material extra do en los trabajos de zanjeado fue sustituido por la aportaci n de nuevos  ridos formados por grava de distinta granulometr a y arena.

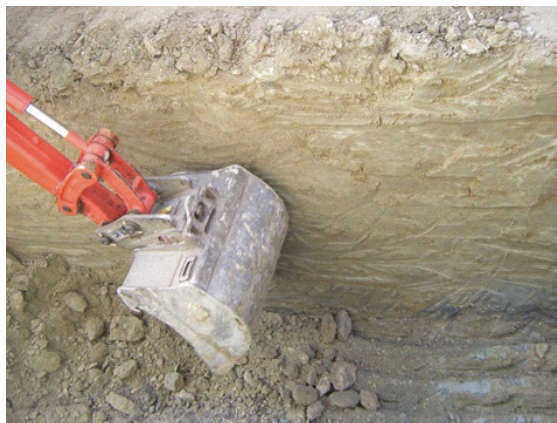
Realización de zanja para los servicios de saneamiento en *bizcornil* (biocalcarenitas) o U.E. 2. Calle Princesa.

U.E. 2: Inmediatamente debajo de la U.E. 1 se localiza la U.E. 2. Se trata de un estrato geol gico. Est  compuesto por una arcilla de tonalidad verdosa, de car cter arcilloso-limoso muy compacto y de extrema dureza. Este tipo de tierra es conocida en el entorno como *bizcornil* (biocalcarenitas) y consiste en arenas plioc nicas fosilizadas.

En este estrato no se observan restos de actividad antr pica, no localiz ndose restos materiales de ninguna clase.

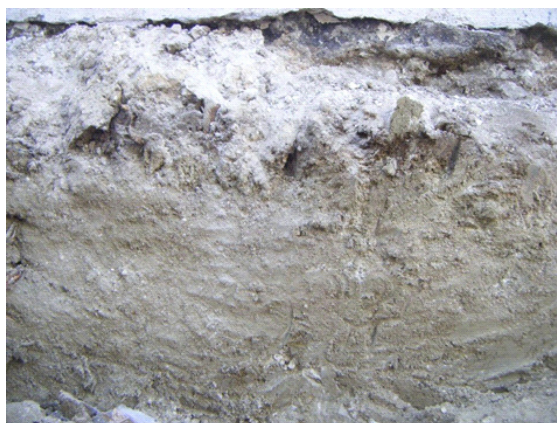
Secuencia estratigráfica identificada en calle Bermeja. U.E. 1 (superior) y U.E. 2 (inferior).
