# **ANUARIO ARQUEOLÓGICO DE ANDALUCÍA 2014**

## EXCAVACI N ARQUEOL GICA PREVENTIVA EN LA PARCELA UE-11 (C/ CERROJO – FUENTECILLA – AGUST N PAREJO - MARTINETE)

### Resumen

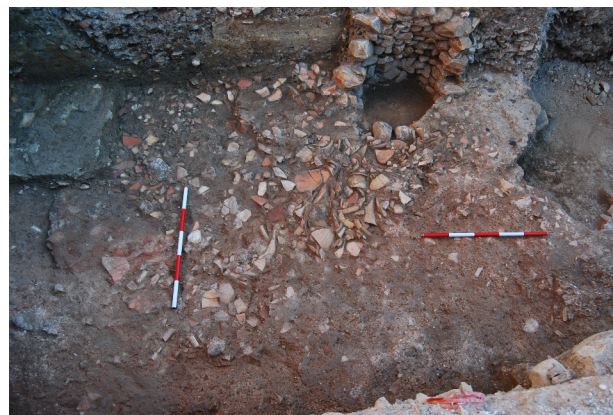
**C1. Nivel de ocupación I. Pavimento 1099 y niveles de amortización.**

Hasta donde se ha podido apreciar, sobre estos dep sitos asientan las primeras estructuras localizadas en la zona. Se trata de pavimentos que abarcan una superficie destacada en el cuadrante suroeste del corte, sin que se puedan vincular a estructura de compartimentaci n alguna U.E. 1099.

El pavimento primigenio (muy consistente) estaba hecho de mortero de cal, amasado con peque os guijarros y alisado en superficie U.E. 1099 a. De este primer pavimento solo se conservan algunos retazos aislados, destacando su impregnaci n por un material rojizo U.E. 1104, a modo de p tina untosa similar al almagre. Degradado el pavimento original, se impone la necesidad de su reparaci n mediante una capa de tierra apisonada con peque os guijarros y cer mica triturada U.E. 1099 b. Las zonas as  reparadas ocupan la mayor parte del espacio y envuelven los peque os y aislados retazos del pavimento original.

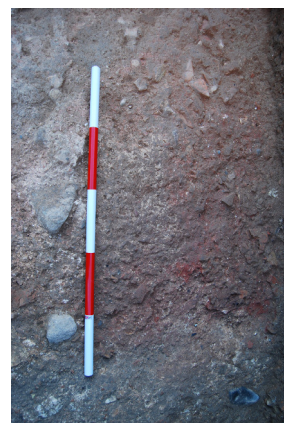
**Detalles del pavimento 1099. Se trata de un suelo construido con mortero de cal, con retazos manchados en rojo, por un mineral similar al almagre.**

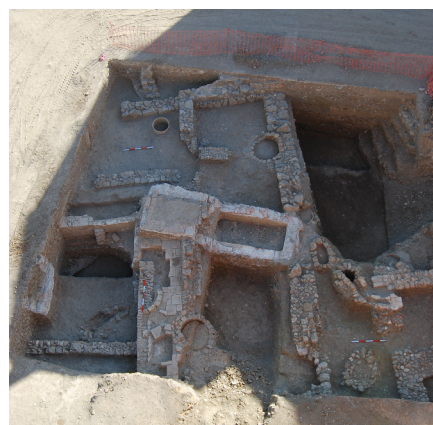
**C1. Fase 6. Perspectiva aérea de los restos del Nivel de Ocupación III, un edificio de época almohade.**

Sobre esta superficie se levantan los primeros edificios medievales. Nuestra perspectiva de esta ocupación está limitada, fundamentalmente, por el estado de conservación de los restos, destacando dos aspectos que resultan reveladores. En primer lugar, la ausencia casi total de pavimentos y de sus correspondientes rellenos de nivelación, profundamente socavados los espacios de habitación en época nazarí. En segundo lugar, el hecho de que la mayor parte de los muros habían sido destruidos hasta las hiladas de base, con lo que apenas se conservan los alzados.

Pese a ello, es posible reconocer la disposición general de la planta, resultando decisiva la identificación de un espacio crucial como es el patio. Este espacio fue documentado en los trabajos de 2006 (Expósito, 2010) y definido como patio de andenes con jardín bajo rasante y una fuentecita en el testero norte. En esta ocasión se ha podido delimitar por su lado el sur y reconocer las trazas generales de las crujías que lo circundaban por el sur y el este.

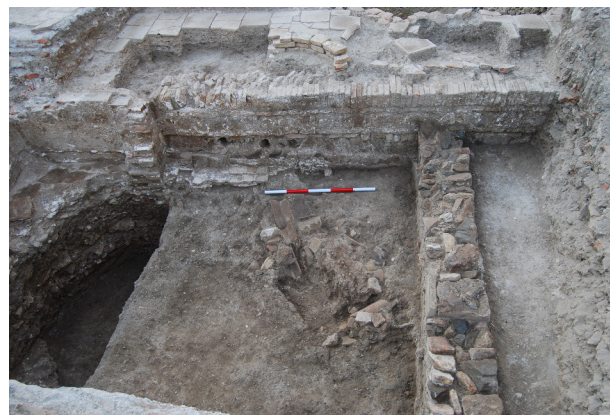
**C1. Fase 6. Perspectiva general desde el NO de la alberca - jardín que ocupaba el centro del patio.**

Con los datos acumulados a día de hoy, podemos definir este patio como un espacio de unos 82 m<sup>2</sup> (9,47 m por 9,46 m), cuyo centro lo ocupa una extensa estructura definida en su día como un jardín, en torno a la cual se dispuso un deambulatorio de en torno a 1m de anchura.

En contraste con el estado de conservación general del edificio, las partes conservadas de la estructura central se hallaban en buen estado, preservadas en mayor medida por su vinculación al subsuelo. De ella se ha documentado la estructura que lo cerraba por el sur U.E. 1056. Se trata de un muro construido sobre zócalo de mampostería, en cuyo alzado se reconoce un aparejo de piedras bien careadas, encastradas en casillas de ladrillos y ordenadas en hiladas rigurosamente concertadas, perfiladas por verdugadas latericias. Los paramentos son extremadamente rasos, gracias al empleo de piedras regulares, bien careadas o desbastadas a propósito y encajadas de manera minuciosa de lo que resultan yagas muy delgadas que no requieren calzos. Se trata de un aparejo extremadamente cuidado, enlucido mediante argamasa de buena calidad, de la que se conservan algunos retazos y adherencias. El muro 1056 estaba rematado por una hilada de ladrillos a sardinel.

En la base, el zócalo crea un resalte muy evidente, acentuado por una suerte de rodapié de ladrillos que perfila un pavimento hecho con pequeñas losetas obtenidas de recortar piezas latericias U.E. 1130. Asienta sobre un sólido encachado de argamasa U.E. 1076.

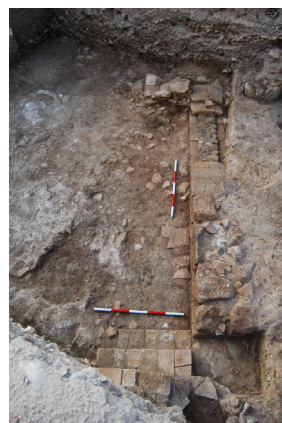
**C2. Fase 1. Detalle de las estructuras del Nivel de Ocupación I.**

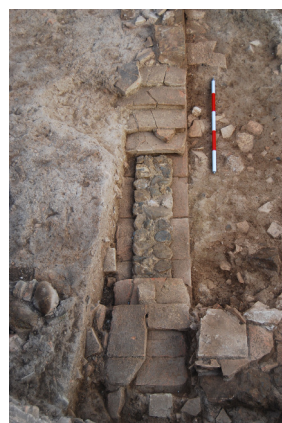
**C2. Fase 1. Nivel de Ocupación I. Detalle del muro 2066. Posible vano cegado y restos del solado 2090.**

Los trabajos de excavaci n se han ce ido al sureste de dicho muro, hasta los niveles de suelo de la estancia, pudi ndose diferenciar dos tipos de pavimentos. El primero es un solado hecho con restos de t gula y ladrillos (U.E. 2090), conserv ndose  nicamente algunas piezas a pie de muro y en el umbral del vano antes citado. El resto del espacio estaba pavimentado con ceniza a una cota ligeramente m s elevada (U.E. 2084), puede que con el prop sito de reparar las roturas y faltas en el solado latericio. Este segundo pavimento presentaba carencias de conservaci n, como consecuencia de su escasa consistencia, as  como de afecciones de  poca medieval.

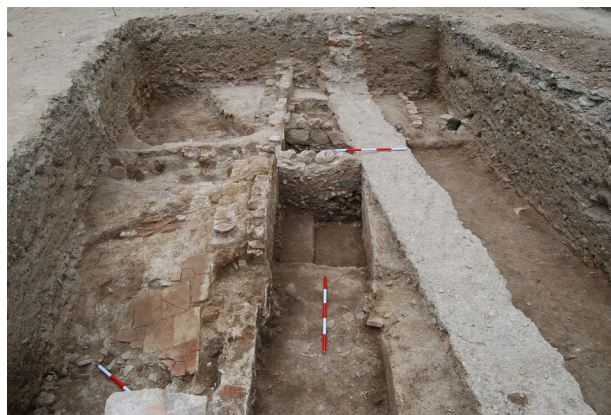
**C2. Distribución de edificios de época medieval, a ambos lados de un vial, luego convertido en adarve. Edificios Sureste y Noroeste, izquierda y derecha, respectivamente.**

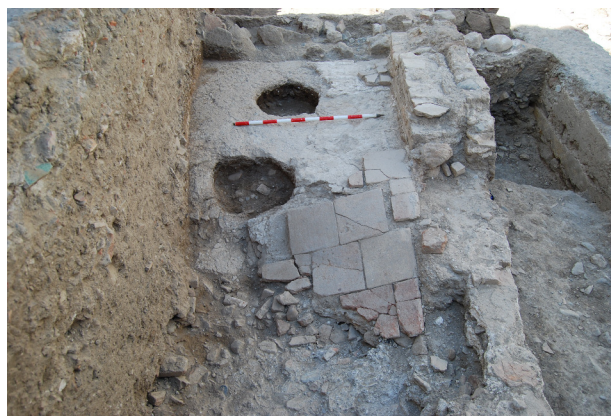
**C2. Fase 6. Nivel de Ocupación III Reformado. Edificio Sureste, Habitación A.**

perimetral 2008 qued o convertido en estructura de compartimentaci n interna, en la que se habilit o un estrecho vano que permit a la comunicaci n entre este espacio y el resto del edificio. Se han documentado retazos muy degradados del pavimento original, U.E. 2031, resuelto mediante una lechada de argamasa. Cronol gicamente se equipara con el pavimento 2013 en la **Habitaci n B**, quedando ambos colmatados por la U.E. 2063, como se describir a para la fase siguiente.

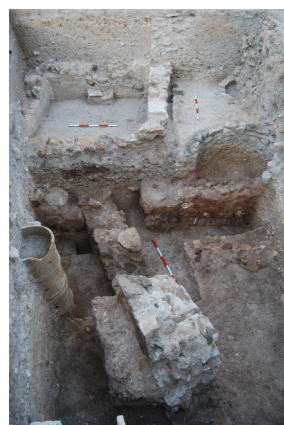
**C3. Planta final. Perspectiva desde el sureste. En la mitad superior de la foto, los restos de la alberca que formaba parte del edificio andalusí.**

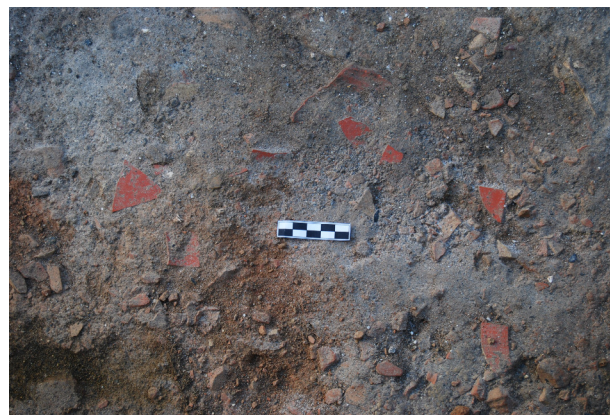
C3. Fase 4. Nivel de Ocupación II. Fragmentos de cerámica de mesa sobre el pavimento U.E. 3033.
