ANUARIO ARQUEOLÓGICO DE ANDALUCÍA 2014

CONTROL ARQUEOLÓGICO DE MOVIMIENTO DE TIERRAS CON RESULTADOS NEGATIVOS EN C/ SILVA, 23 DE ESTEPONA

C/ Silva, n.º 23

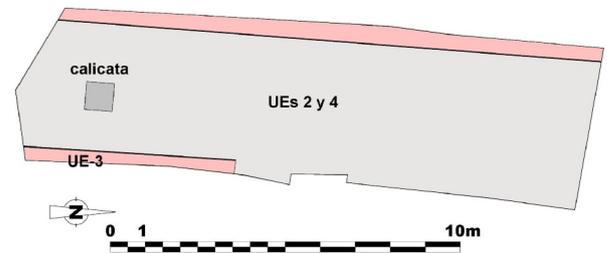
Figura 1. Planta final del vaciado con indicación de estructuras y depósitos.

El trabajo de campo se ha ajustado al planteamiento metodol gico proyectado: control arqueol gico directo y presencia de los movimientos de tierra durante todo el proceso de vaciado del solar. Se ha documentado lo removido y se ha examinado sobre la marcha las caracter sticas compositivas de las matrices sedimentarias, sus inclusiones culturales y los restos estructurales detectados, de forma que el ritmo de las remociones se ha ajustado a las necesidades del an lisis arqueol gico. (Fig. 1).

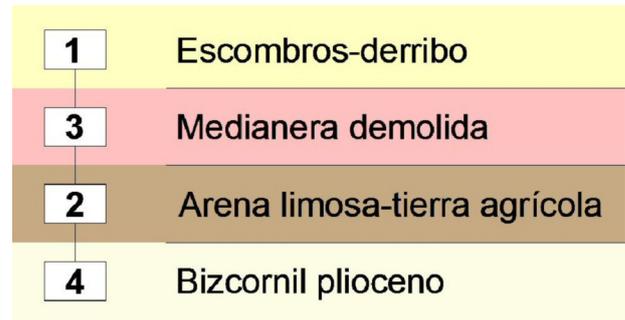
Figura 2. Diagrama estratigráfico.

La secuencia estratigráfica, por tanto, se inicia en la Fase 0 con el paquete de bizcornil, sobre cuya interfaz superior se deposita en la Fase I un paquete de arenas limosas que, siendo en origen de carácter también natural, da soporte a la primera acción antrópica reconocida, su cultivo. Posteriormente, es cortado por los cimientos (entre los cuales U.E. 3), generando la vivienda de la Fase II. La demolición de esta constituye la Fase III, ocurrida en fechas recientes. El diagrama resultante, que evidencia las relaciones físicas fundamentales, no atendiendo a las redundantes, se muestra en la imagen siguiente. (Fig. 2).

La fasificación que se deriva de la secuencia estratigráfica es igualmente sencilla:

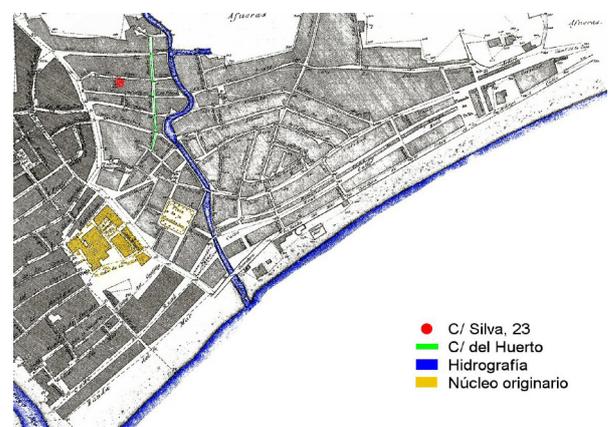
Figura 3. Recorte modificado sobre el plano catastral de 1894 (IECA 1989004982).

Fase II. Vivienda del siglo XIX: El plano de 1894 muestra que la parcela se encontraba edificada, existiendo ya en esa fecha la calle Silva y todas sus adyacentes. Los muros demolidos de la vivienda preexistente muestran fábrica endeble de mampostería trabada con barro y escaso desarrollo de cimentación, como es habitual en los edificios tradicionales del municipio. Consideramos, por tanto, que la vivienda de la Fase II fuese

levantada en algún momento del siglo XIX, aunque no conocemos si lo documentado pudo deberse a reformas más recientes en el tiempo. (Fig. 3).

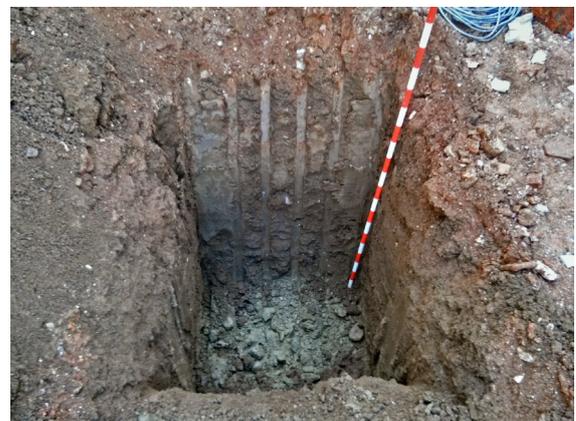
Lámina 2. Detalle de la calicata abierta al sur.

Se ha usado una m quina giratoria de tama o medio para todas las tareas. Al inicio de los trabajos se ha abierto una calicata de aproximadamente 0,80 x 0,80 m en el centro-sur de la planta,

con separaci n de c. 1,20 m respecto a la medianera meridional. En ella se pudo comprobar que lo existente respond a a un paquete de limos arcillosos marrones, cuya presencia result  generalizada en todo el subsuelo y que se ha numerado como U.E. 2 en el an lisis estratigr fico, sobre el manto rocoso de bizcornil. En esta calicata se super  la profundidad proyectada en unos 70 cm; su proyecci n se ha ensayado sobre el perfil oriental para completar la informaci n recogida.

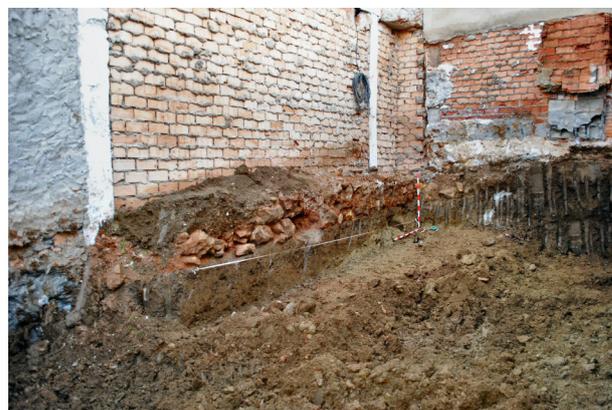
Lámina 3. Detalle de la base del muro U.E. 3.

Durante el proceso de remoci n del terreno, que ha avanzado desde el fondo de la parcela hacia la fachada, se ha comprobado la presencia de otro muro de mamposter a trabada con argamas rojiza (como el desmontado previamente en la medianera opuesta), U.E. 3, adosado al l mite este en su mitad meridional. Para su documentaci n en perfil, se dej  sin remover su base, siendo desmontado por completo al final de los trabajos de vaciado. (L ms. 2, 3 y 4).

U.E. 3: Tramo de cimiento de muro de mamposter a heterom trica y algunos ladrillos ligados con barro rojizo pobre en cal, sobre la pared medianera oriental. Bajo U.E. 1, corta a U.E. 2, en la que se inserta. Documentado en perfil y en superficie. Dataci n: siglo XIX (la zona aparece construida en el plano del Instituto Geogr fico y Estad stico de 1894).

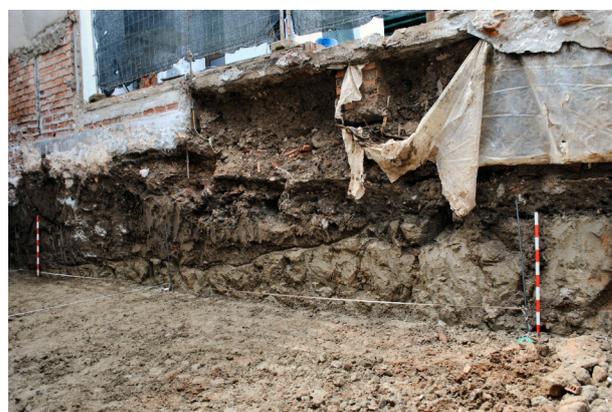
Lámina 5. Superposición de U.E. 2 sobre U.E. 4 en el perfil oeste.

U.E. 2: Arena limosa compacta de color marr n, humificada. Cobertera sobre el bizcornil en la pendiente de ladera por donde se desarrolla la calle Silva, con potencia m xima conservada de c. 1,5 m sobre el perfil oeste. Estimamos que su origen es natural y sobre  l se produjo la primera acci n antr pica de que podemos informar: su uso agr cola. La inspecci n de sus inclusiones culturales no arroja resultados, pues los escasos fragmentos cer micos, amorfos y bizcochados, que no se han recogido, impiden una fechaci n precisa. Documentada en sendos perfiles y en toda la superficie removida. Bajo U.E. 1, cortado por U.E. 3 y sobre U.E. 4. Dataci n:  siglo XIX? (L m. 5).
