ANUARIO ARQUEOLÓGICO DE ANDALUCÍA 2014

INTERVENCI N ARQUEOLOGICA EN LA IGLESIA DE SANTA ANA EN ALOZAINA

Iglesia de Nuestra Se ora del Rosario y San Le n Magno

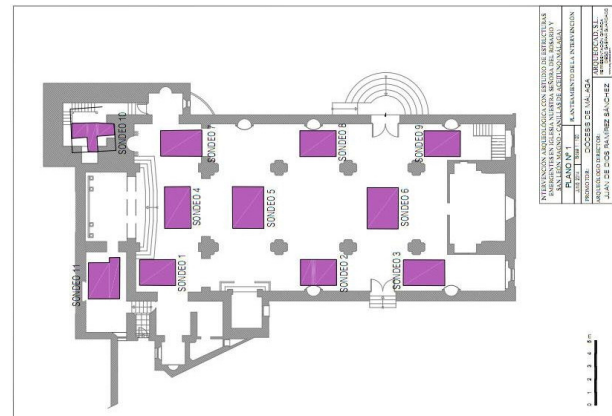
Fig. 2. Planteamiento de la intervención.

El estudio de la secuencia estratigráfica del solar ha permitido la documentación de tres fases estratigráficas (bajo medieval, moderna, contemporánea) definidas a partir de la determinación de los procesos naturales o antrópicos que han incidido en las características específicas de los distintos depósitos arqueológicos. (Fig. 2).

En la nave central de la iglesia de Nuestra Señora del Rosario y San León Magno se han planteado tres sondeos, concretamente los sondeos 4, 5 y 6, a lo largo de la nave.

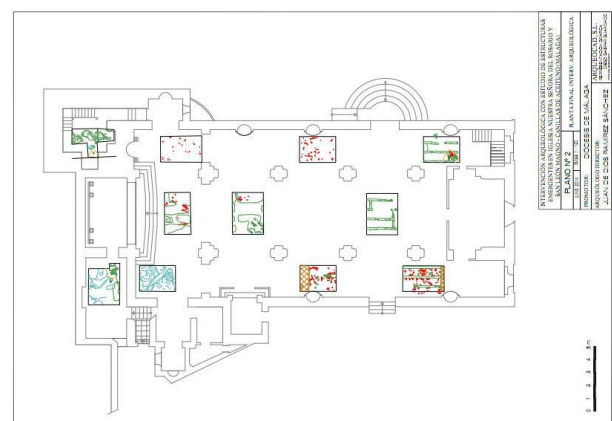
Fig. 3. Resultados de la intervención.

Como indicábamos, una vez registrado y levantado este nivel se pudo documentar la implantación de un reticulado de estructuras funerarias que recorría todas las naves. Este se caracterizaba por la implantación programada de tumbas, las cuales se distribuyen en andenes de cuatro tumbas, cada uno en las laterales, y de unas seis en la nave central. (Fig. 3).

Estas estructuras funerarias se caracterizan por estar realizadas tipo fosa con planta rectangular, con paredes de unos 15 cm y las dimensiones varían entre 1,70-1,80 metros de longitud por 55-60 cm de anchura, estando enlucidas con mortero de cal y arena en su parte superior, las cuales originalmente debieron estar cubiertas con ladrillos de barro de 15 x 30 cm.

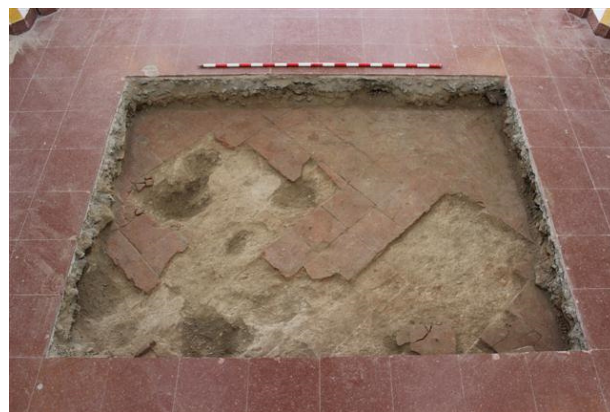
Lám. I. Vista suelo precedente en la nave central.

Los restos documentados en dicho rebaje se caracterizan por corresponderse fundamentalmente con restos de solerías (actual y precedente) así como los restos del entramado de enterramientos. (Lám. I).

Bajo este nivel de relleno de escombros, se documenta la solería precedente de barro (losas de barro de 28 x 28 cm), dispuesta en espiga y su preparado, documentándose inmediatamente bajo la misma un nivel en el que la presencia de restos óseos no articulados es evidente, estando vinculados a los enterramientos que se documentan justo bajo este nivel, los cuales hemos vinculado su uso desde el siglo XVI hasta finales del siglo XVIII.

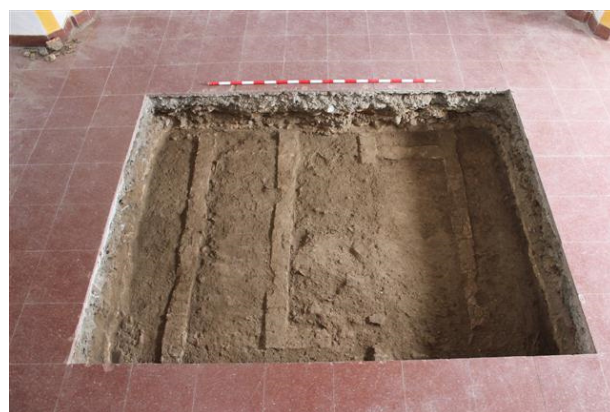
Lám.II. Vista general de los enterramientos en la nave central.

Algunos de los enterramientos (sondeo 9) presentan la peculiaridad de estar parcialmente contraídos al presentar hundimientos de las paredes longitudinales. Esto puede ser debido al hundimiento de las paredes laterales de las cajas funerarias de madera, o tal vez a la abundancia de enterramientos en las mismas, lo que provocaría hundimientos al descomponerse los cuerpos. (Lám. II).

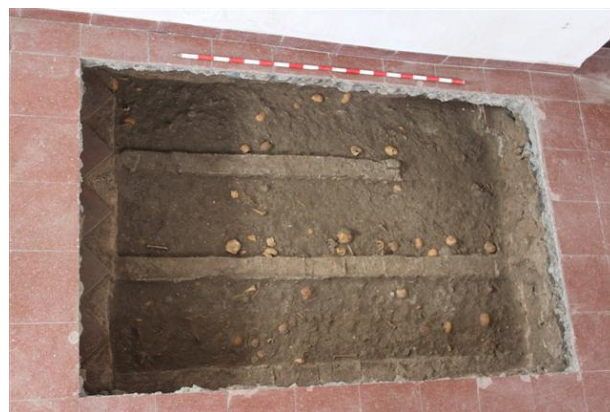
Lám. IV. Vista general, inicio excavación Tumba 2.

La Tumba 2 no presentaba divisiones horizontales por lo que inicialmente se excav  en toda su longitud (3,20 m), limitando luego el espacio a unas dimensiones de 1,20 y un ancho de 0,60 metros.

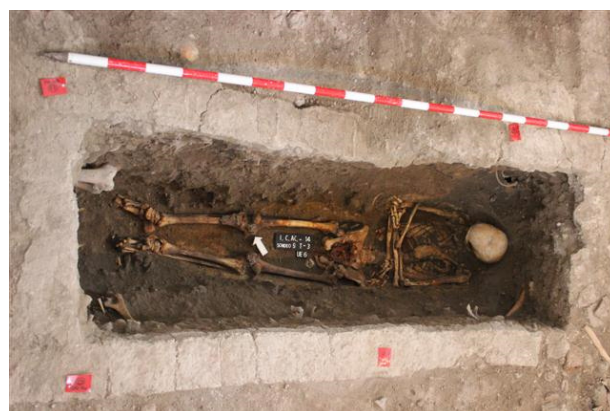
Lám. VI. Vista individuo. Tumba 3.

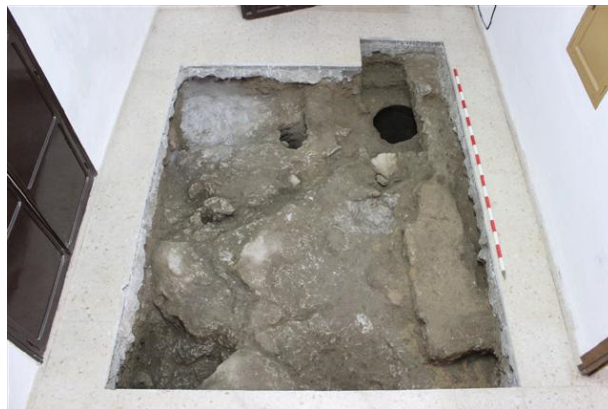
Lám. VII. Vista sondeo sacristía.
