ANUARIO ARQUEOLÓGICO DE ANDALUCÍA 2014

ACTUACI N ARQUEOL GICA PREVENTIVA EN C/ L PEZ D AZ N.  4 DE UTRERA

Con motivo de la construcci n de una vivienda entre medianeras en el solar sito en el n.  4 de la calle L pez D az de Utrera (Sevilla), en la que se proyect  la construcci n de un s tano hasta llegar a la cota -3,42 m bajo rasante, se realiz  una actividad arqueol gica consistente en un control arqueol gico de movimientos de tierras en el citado solar. No se detectaron  tems ni estructuras arqueol gicas. El control concluy  a la cota -1,20 m debido a la aparici n de suelo virgen de calcarenitas.

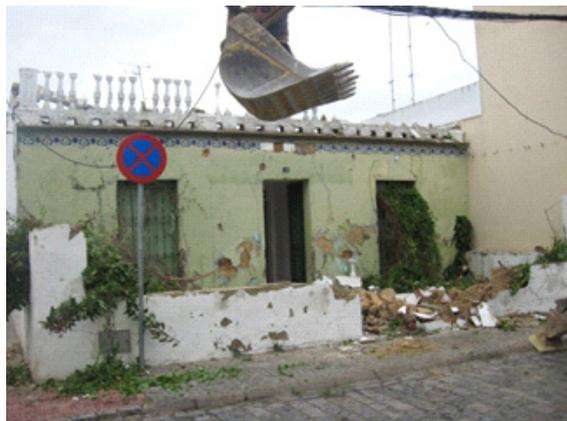
Figura 1: Vista del inmueble al inicio de los trabajos de derribo.

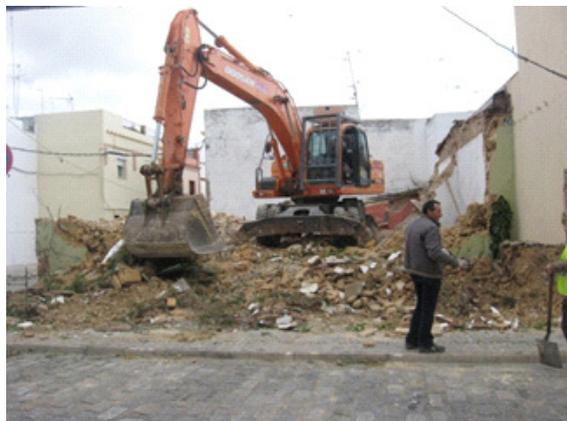
Figura 2. Vista del inmueble al final de los trabajos de derribo.

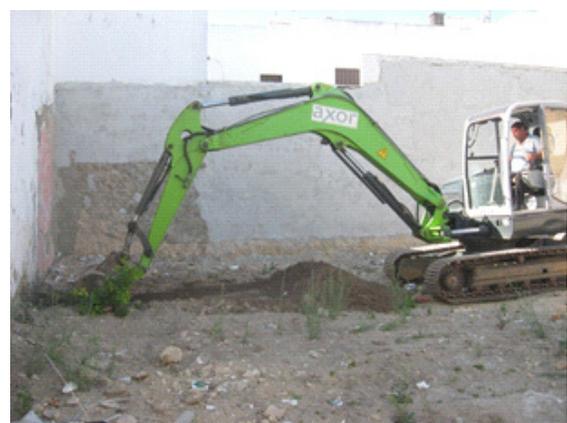
Figura 3: Vista de la retroexcavadora dentro del área de estudio.

El control arqueológico de movimientos de tierra se realizó durante el proceso de excavación desarrollado en el solar con objeto de conseguir el vaciado necesario para alojar una losa armada de hormigón. La profundidad máxima alcanzó la cota -1,10 m desde rasante. Se utilizó una retroexcavadora mixta dotada con cazo excavador de 0,50 m de anchura y cazo de limpieza de 1,50 m.

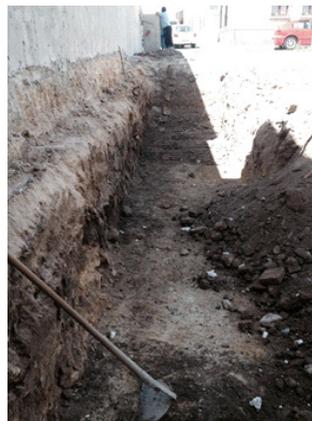
Figura 4: Desmante del paquete de relleno (U.E. 105).

Bajo la cama de solería, se encontró un paquete de relleno heterogéneo compactado (U.E. 105) compuesto de ripios, escombros de la vivienda anterior al último expediente constructivo, nódulos de calcarenitas y otros desechos de materiales constructivos que tenía un grosor medio de 0,20 m. Este paquete se depositó directamente sobre el lecho virgen de calcarenitas (U.E. 106), cuya cota bajo rasante oscilaba entre los -1 y -1,20 m. Tras alcanzar este nivel, se dio por finalizada esta primera tarea de vaciado en la que se emplearon dos días.

U.E. 105: Paquete de relleno heterogéneo y compacto compuesto por ripios, fragmentos de ladrillos macizos, nódulos de calcarenitas y otros desechos de materiales constructivos. Cota superior -0,51 m, cota inferior -1,20 m. Bajo U.E. 103. Cubre a U.E. 106.

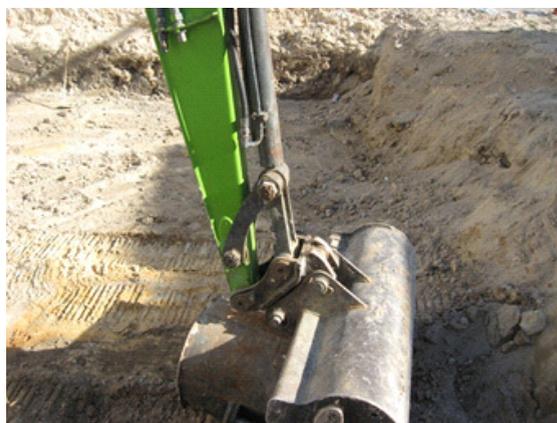
Figura 5: Suelo base de calcarenitas U.E. 106.

U.E. 106: Depósito de calcarenitas de color pardo-amarillento con inclusiones de nódulos calcáreos. Granulometría fina y consistencia media. Se localiza en todos los perfiles y en el fondo de la superficie objeto de estudio. Completamente limpio y estéril. Cota mínima -1,20 m. Bajo 105.
