ANUARIO ARQUEOLÓGICO DE ANDALUCÍA 2014

INTERVENCI N ARQUEOL GICA PREVENTIVA. VIGILANCIA ARQUEOL GICA DE LOS MOVIMIENTOS DE TIERRA EN C/ SEVILLA, 37

C/ Sevilla, n.  37

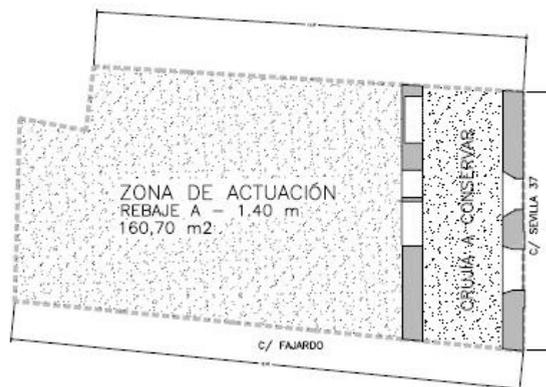
Ilustración 1. Zona de actuación, solar c/ Sevilla, 37 de Utrera (Sevilla).

La metodolog a empleada para el control de los movimientos de tierra en el solar ha consistido en la recogida de datos durante el proceso de retirada de tierras existentes hasta llegar a la cota de cimentaci n (Ilustraci n 1) adecuada para la edificaci n de las viviendas reflejadas en el proyecto. La retirada de tierras superficiales fue llevada a cabo por una m quina retroexcavadora de porte medio y cadenas montando en el brazo un cazo de limpieza de 1,20 m de ancho. El proceso fue controlado por los arque logos bajo la atenta observaci n de los niveles conforme iban retir ndose. Tambi n se llev  a cabo un minucioso reportaje fotogr fico del desarrollo de los trabajos as  como de cualquier elemento relevante del mismo. Finalmente, tambi n se llev  a cabo, a pie de campo, un an lisis de la secuencia estratigr fica.

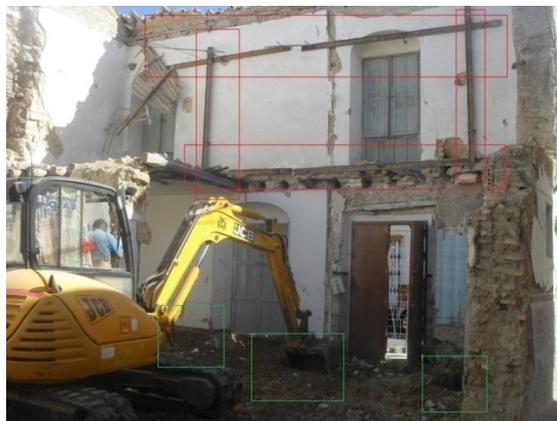
Ilustración 2. Preparación de la obra de sustentación de la fachada mediante estructura metálica anclada al suelo. En rojo, vigas metálicas; en verde, zanjas para el anclaje.

El trabajo de campo comenz  con la retirada de los tabiques y cubiertas secundarias de la antigua vivienda, dejando en pie tan solo la fachada principal del edificio y los pilares sustentantes de la estructura. A continuaci n, se levant  una estructura met lica (Ilustraci n 2) para la sustentaci n de dicha fachada, que en principio hubo de mantenerse como elemento patrimonial y est tico a conservar. Para el anclaje al piso de esa estructura met lica se traz  una zanja de 1,20 m de profundidad y 0,5 m de anchura. Una vez asegurada la fachada, se procedi  a la limpieza interior del solar, retir ndose escombros previamente amontonados en su zona central. Dichos escombros ser an

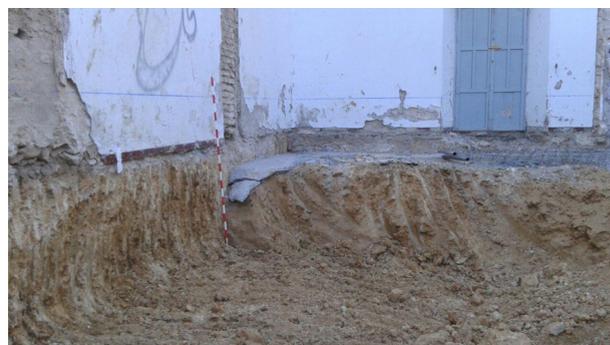
Ilustración 3. Estrato de origen natural bajo las unidades de cronología moderna-contemporánea, visto en el perfil noroeste.

La estratigraf a observada, tras la apertura de la zanja de anclaje, se correspond a a niveles naturales, sin ning n tipo de evidencia arqueol gica que supusiera un asentamiento o uso del terreno previo. La continuaci n de la apertura de la zanja de anclaje a lo largo del per metro del solar permiti  constatar la inexistencia de restos arqueol gicos bajo la cimentaci n contempor nea de la antigua vivienda derribada.

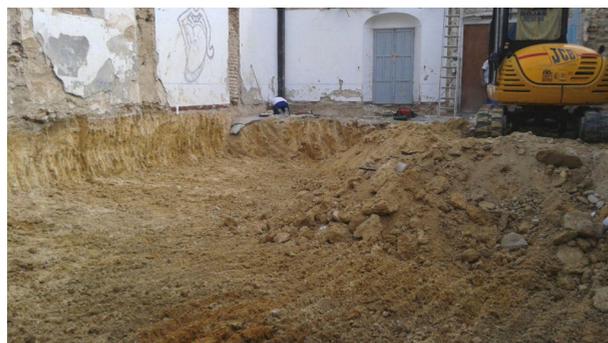
Ilustración 4. Rebaje de la superficie del solar hasta una profundidad de 1,40 m.

Una vez limpio el solar de escombros, se procedi  al rebaje del nivel de suelo hasta una profundidad de -1,40 m. En la limpieza de la superficie del solar aparecen evidencias de soler a contempor nea, as  como material constructivo de los muros de carga correspondiente a la antigua vivienda derribada. Una vez retirados todos los escombros superficiales, se procede a realizar un primer an lisis visual del solar en su totalidad. El mismo nos aporta informaci n sobre los muros de carga de la vivienda demolida, estos no se anclan al suelo con cimientos o al menos estos son muy d biles, asent ndose directamente al suelo sobre una unidad de nivelaci n del terreno.
