ANUARIO ARQUEOLÓGICO DE ANDALUCÍA 2014

CONTROL DEL MOVIMIENTO DE TIERRAS PARA LA CONSTRUCCI N DE LA NUEVA SALA DE BOMBEO DEL REAL CLUB PINEDA DE SEVILLA

Real Club Pineda de Sevilla

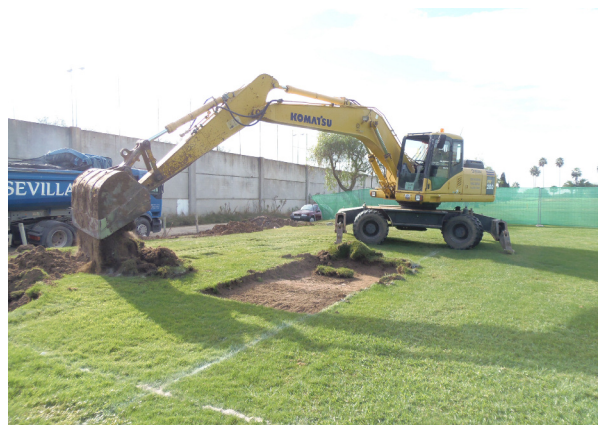
Lámina 1. Inicio del movimiento de tierras. Sector de la sala de bombas.

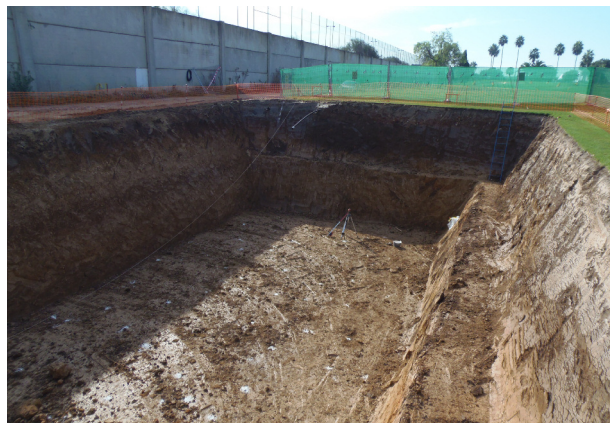
Lámina 2. Detalle del área excavada con presencia de escalonamiento y talud. Perspectiva desde ángulo noreste.

Esta modificaci n en la profundidad hizo necesaria por medidas de seguridad la ampliaci n del  rea a excavar, procedi ndose a la excavaci n de un talud de unos 3,5 m de anchura en cada uno de los lados, a excepci n del sur, cuya proximidad a la pista de

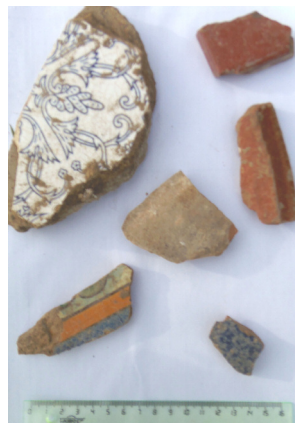
- **U.E. 2:** Capa de tierra de tonalidad marr n-rojiza de unos 0,4 m de grosor y con abundante material de escombros contempor neo (ladrillos, azulejos, acerado), siendo este el  nico estrato con presencia de material (l m. 5).

- La U.E. 2, capa rica en escombros, se depositar a en un momento reciente una vez ya construido el campo de golf y directamente sobre la cubierta vegetal existente en esos momentos, de ah  la abundante presencia de carbones y materia org nica consecuencia de la descomposici n de elementos vegetales justo debajo de esta capa. Su finalidad ser a la de servir de relleno antes de proceder a depositar una nueva capa rica en materia org nica (U.E. 1) que permita el desarrollo de la capa vegetal para el campo de golf. Este recrecido del terreno responder a a modificaciones peri dicas del campo de golf o redise o del mismo y tendr a una finalidad recreativa.

Lámina 4. Material de escombros (ladrillos, azulejos, acerado y algún fragmento cerámico) documentado en U.E. 2.

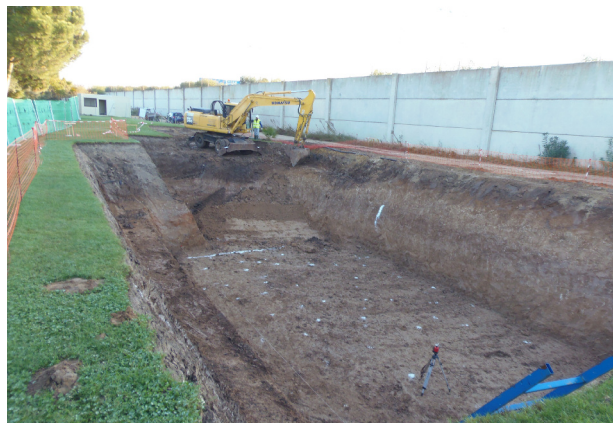
Lámina 5. Finalización del área a excavar para la sala de bombas. Perspectiva desde los ángulos noroestes.

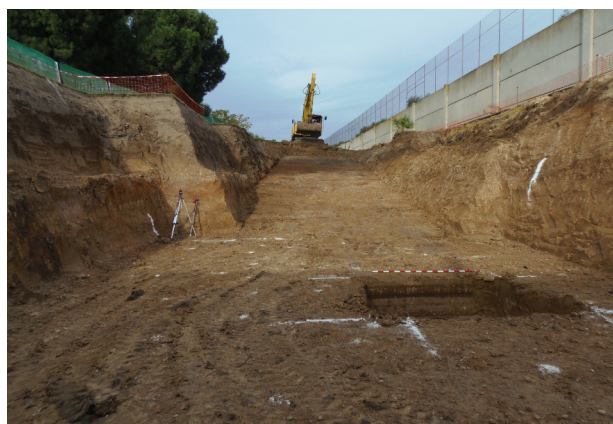
Lámina 6. Visión desde el lado oeste de toda el área excavada: sala de bombas, arqueta y rampa de acceso.
