ANUARIO ARQUEOLÓGICO DE ANDALUCÍA

2004

INTERVENCIÓN ARQUEOLÓGICA PREVENTIVA EN LA CALLE SAN LUIS, 49 DE SEVILLA.

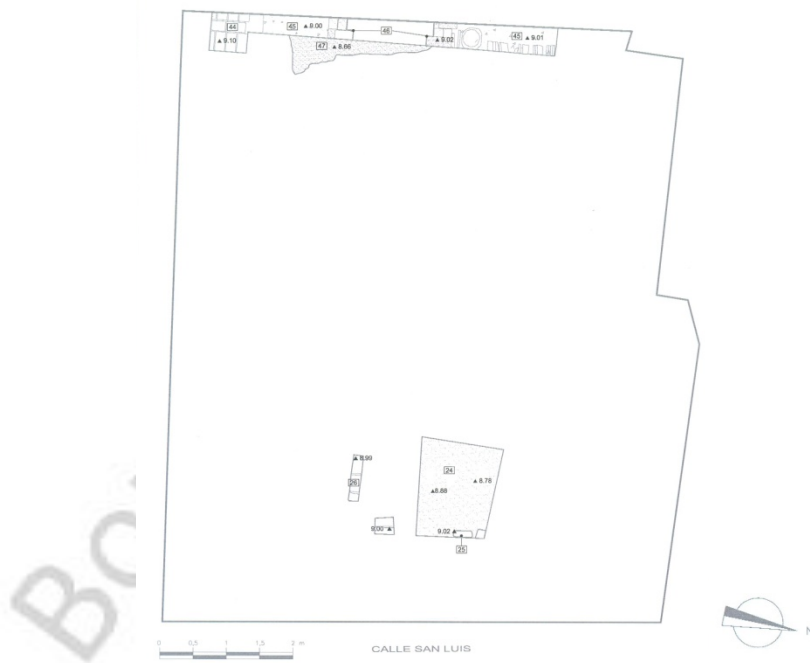
Fig. 4. Fase almohade I

En el siglo XII, y sobre todo en la primera mitad del XIII, se anulan las estructuras de la fase previa y se levanta una vivienda, documentada parcialmente en el solar. De ella hemos conseguido rescatar uno de sus muros (UE 45), dos pavimentos de cal enlucidos en rojo (UE 24 y 47) y otras estructuras relacionadas (UE 25 y UE 26). La cota de suelo sube hasta los 8,78 msnm en la mitad oriental de la parcela, mientras que en la occidental se encuentra algo más deprimida (+8,66 m).

Del edificio almohade atestiguamos una primera fase asociada a la construcción de un ámbito doméstico del que se han documentado varios elementos. Entre ellos, un vano original de comunicación, de 1,22 m, orientado en sentido este-oeste hacia el vial de San Luis (Hara Mayur), asociado al pavimento de cal UE 24, que hipotéticamente podría responder a un espacio distribuidor de la edificación. Bajo este nivel de piso, a la cota superior de 8,66 m se registraron los restos de una canalización de desagüe, dispuesta en sentido este-oeste, con pendiente descendiente hacia la actual calle San Luis, formada por ladrillos dispuestos a modo de canal trapezoidal revestido con argamasa.

Las dimensiones de la sala deben considerarse en términos hipotéticos. Suponemos una anchura de 2,10 m por una longitud mínima de 2,30 m. Por la disposición de las estructuras, podría corresponder funcionalmente a un pasillo de comunicación o saqifa, cuya disposición normalmente es en recodo para preservar la intimidad de sus moradores.

La existencia de la citara UE 26, al sur del suelo de cal mencionado (UE 24) podría indicar una compartimentación de estancias, quizás letrinas o cocinas, que en numerosas ocasiones se sitúan junto a la entrada, limitando con la fachada principal de la casa.

anteriormente. Se trata de un muro con orientación norte-sur, labrado con aparejo “a cuchillo”, que conserva restos de enlucido pintado a la almagra (UE 45) y en el que se documentó un vano de acceso original (UE 46) en sentido este-oeste que indica un desarrollo de la construcción hacia occidente. Asociado al citado muro, se encontraba otro piso argamasado (UE 47), de gran calidad, precariamente conservado, cuya cota absoluta era 8,66 msnm. El tipo de pavimento nos induce a pensar en la existencia de una estancia interior, pero a falta de más datos que nos avalen, no podemos afirmar que ésta se corresponda con el salón, una alcoba o con cualquier otra de las dependencias habituales en un ámbito doméstico.

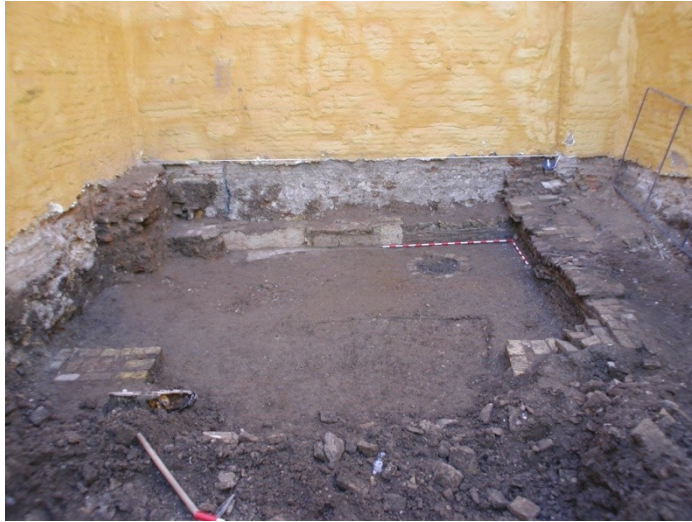
Lám. V. Imagen general de los restos asociados a la fase mudéjar II

En una fase posterior, se ha documentado el expediente de anulación del muro almohade, localizado en la trasera del solar (UE 45), por otro de época mudéjar (UE 49), que a su vez, se superpone a la estructura UE 50, construida en una fase intermedia, aunque no la anula. Esta nueva estructura se correspondería con el muro UE 23, documentado en la fase de excavación del sondeo manual, alcanzando una longitud máxima de 7,83 m y una anchura de 0,62 m. Ambos presentan el mismo aparejo “a cuchillo”, orientación, dimensiones y cotas similares que sustentan la teoría de que se trata de un mismo elemento constructivo que ha sido afectado por la instalación de infraestructuras de saneamiento de época contemporánea.

No hemos documentado ningún nivel de suelo asociado a este expediente edificatorio, no obstante, teniendo como referencia la cota superior de la cimentación del citado muro UE 23-49, podemos suponer que éste se situaría sobre los 9,00 msnm aproximadamente. Este hecho implicaría necesariamente la anulación de los pavimentos islámicos descritos con anterioridad (UE 24 y 47).

Ubicado en el tercio occidental de la parcela, se localiza un pozo, labrado a base de ladrillos fragmentados trabados con tierra (UE 55), cuya cota superior es de 9,00 msnm. Las reducidas dimensiones de su anillo (0,62 m de diámetro interno), nos hace suponer una función inicial de captación de agua y su conversión posterior en pozo negro. Los rellenos que lo colmatan incluyen detritus y presentan una tonalidad verdosa propia del aporte de orines. No obstante, la existencia de este elemento podría estar indicando la existencia de un espacio al aire libre.

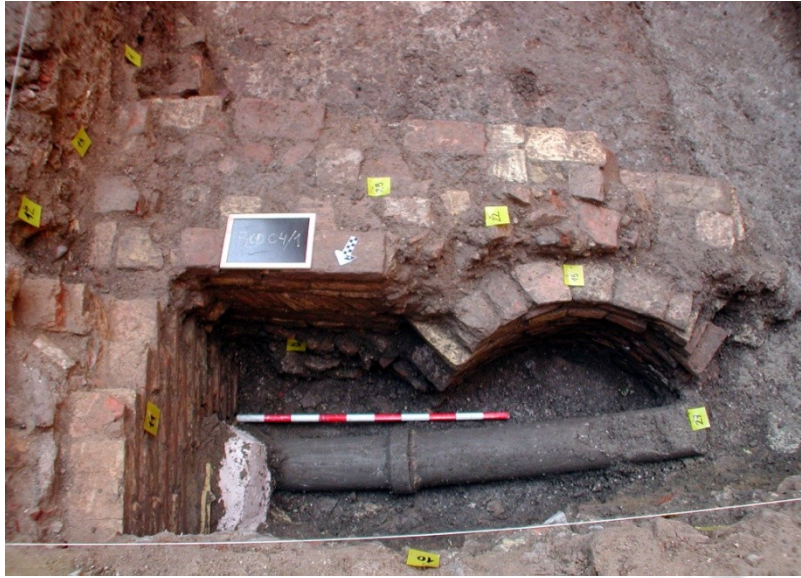
El siguiente episodio se enmarca en la segunda mitad del siglo XX. Es entonces cuando comienza a generalizarse el uso de alcantarillado público y dejan de usarse así los pozos para evacuación de aguas sucias. Producto de tal fenómeno es la instalación de dos arquetas (UE 5 y UE 11) bajo la solería del zaguán de la casa-patio. Para realizar la operación, debió abrirse una zanja en sentido este-oeste en el extremo norte del área de excavación. En la trinchera se colocaría un tubo (UE 27) que comunicase ambas arquetas y que tuviese pendiente hacia el vial de San Luis. Esto supuso la ruptura de parte del anillo del pozo hasta el nivel de rebaje de la zanja (UE 7).

La última reforma, en las últimas décadas del siglo XX es la anulación del tubo anterior y la instalación de uno nuevo de ferro gres (UE 20). Como consecuencia, se reabre la zanja anterior (UE 10) y se coloca una nueva solería hidráulica en juego de damero bicolor gris y rosa (UE 3) en la zona del zaguán.

Lám. VI. Vista cenital de la zanja UE 7, del tubo UE 27. Obsérvese cómo el anillo del pozo (UE 15) ha sido cortado para llevar a cabo la instalación.
