ANUARIO
ARQUEOLÓGICO
DE ANDALUCÍA
2004.2

BREVE RESUMEN DE LA ACTIVIDAD ARQUEOLÓGICA REALIZADA EN LA TRASERA DE LA IGLESIA MAYOR (MEDINA SIDONIA, CÁDIZ). AÑO 2004

CONCEPCIÓN JIMÉNEZ PÉREZ

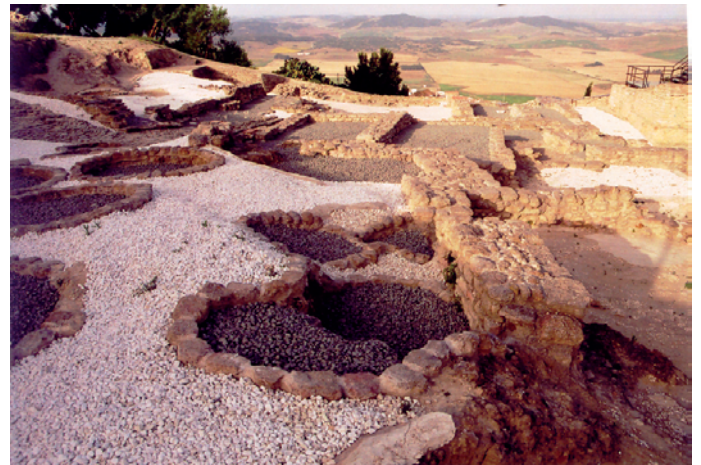
Lámina II. Detalle de las estructuras siliformes localizadas en 1997

Estas estructuras están ubicadas en un sector muy concreto dentro del urbanismo de la Villa Vieja indicándonos que en momentos no definidos formó parte de espacio con una suerte de infraestructuras dedicadas expresamente al almacenaje de productos agrícolas, entre otros. Ejemplos en la provincia están documentados en la ciudades como Jerez de la Frontera, Calçena (Arcos de la Frontera), etc. donde también aparecen áreas destinadas al acopio de stock y encontrándose este tipo de elementos, tallados igualmente en el nivel geológico (terciario). Por lo tanto hemos de apuntar la existencia de zonas urbanas abiertas y dedicadas a estos menesteres dentro del urbanismo musulmán de estas ciudades.
