ANUARIO  
ARQUEOLÓGICO  
DE ANDALUCÍA  
2004.2

# ACTIVIDAD ARQUEOLÓGICA PREVENTIVA REALIZADA PARA EL SOTERRAMIENTO DE CONTENEDORES EN LA PLAZA DE LAS CAÑAS, CALLE ALFONSO XIII, CALLE ALFAROS, CALLE MAYOR DE SANTA MARINA, CALLE SAN PABLO, CALLE REALEJO (CÓRDOBA)

M<sup>a</sup> ELENA SALINAS PLEGUEZUELO (1)

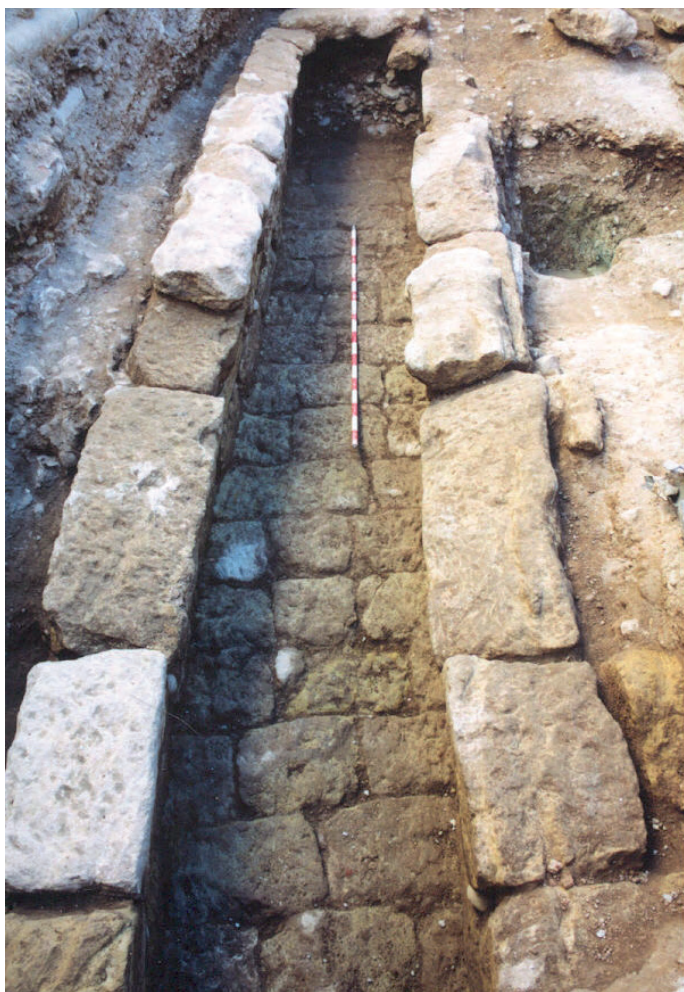
*Lámina I.* Canalización (UUEE 6, 9, 20). Corte 1.

Fase2: Construcción de la conducción de agua y de un nivel de suelo (UU.EE.: 6, 7, 9, 11, 12, 20). En esta fase se construye una conducción de sillares de calcarenita, posiblemente para la canalización de un arroyo. Esta estructura (UU.EE. 6, 9, 20) (Fig. 2, Lám. I) discurre con dirección Norte-Sur atravesando todo el Corte, con

unas dimensiones de 8,64 m x 1,7 m de ancho y una potencia de 0,92 m. La conducción está realizada en su totalidad -suelo, paredes y cubierta- con sillares de calcarenita, con unas dimensiones medias de 0,21x 0,42x 1,16 m. (Fig. 3). Asociada a esta estructura, en el interior, se ha documentado un suelo (U.E. 11) de picadura de calcarenita, fragmentos de cerámica y grava, conservado parcialmente en el perfil noreste (1,20 m de longitud y 0,2 m de potencia).

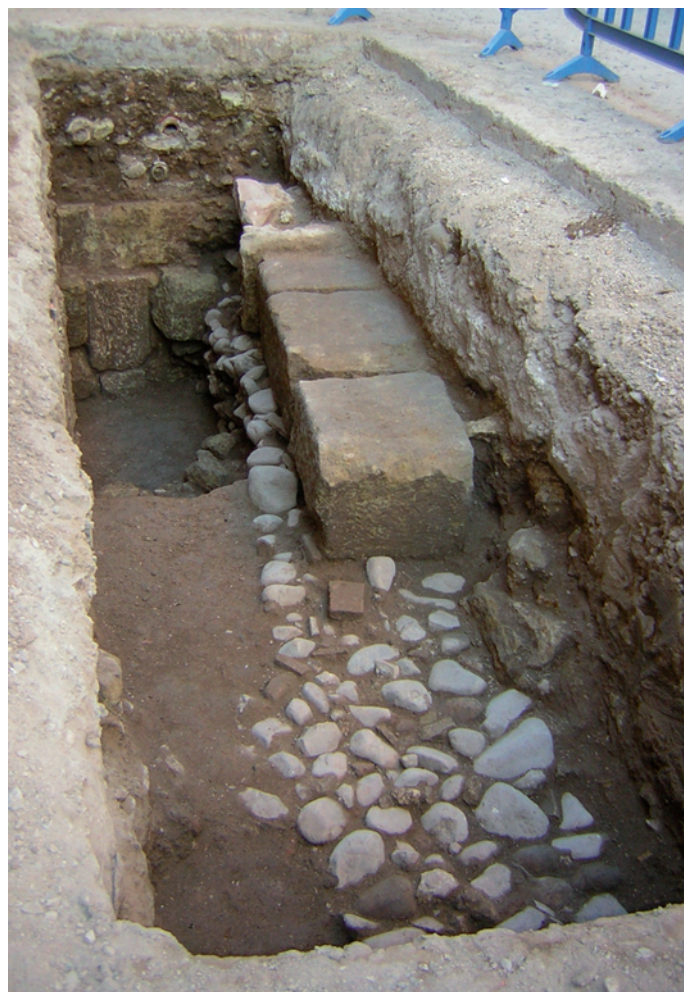
*Lámina III.* Vista general del Corte 5.

en su parte superior (U.E. 3) y de cantos rodados en la inferior (U.E. 7) (Fig. 9, Lám. III), con orientación Este-Oeste. Ésta estructura, -tanto los cantos rodados como los sillares,- se entrega a la cimentación de sillares U.E. 8. La cimentación de calcarenita no abarca la totalidad de la longitud del sondeo, mientras que, por el contrario, la cimentación de cantos rodados sí se prolonga perdiéndose por el perfil Este. Este hecho puede deberse al saqueo de la estructura en un momento posterior. Las dimensiones conservadas de la cimentación de calcarenita son de 3,56 m x 0,63 m y su potencia oscila entre 0,54 m y 0,68 m. Está formada por sillares trabados en seco, entre los cuales se ha dispuesto una losa de caliza trabada con argamasa (Lám. III), identificada como el umbral de una puerta.

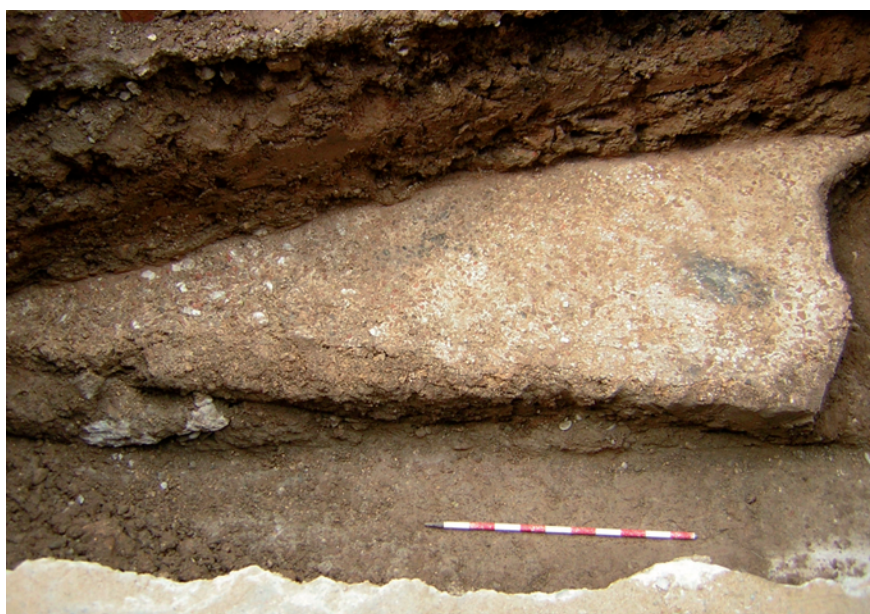
*Lámina II.* Suelo de signinum UE 21, Corte 4.

Fase 1: Altoimperial (UU.EE. 21, 23, 28, 29). En el corte 4 se localizó un pavimento de *opus signinum* (U.E. 21) (Fig. 7) compuesto por mortero de cal, cerámica y abundantes fragmentos de mármol blanco (Lám. II). Se trata de una fábrica de deficiente calidad, dispuesta directamente sobre el terreno natural, sin ningún tipo de preparación, como sería lógico esperar si se tratara del pavimento de una estancia o del revestimiento de una estructura hidráulica de cierta envergadura. Podría tratarse de un receptáculo, puesto que se documentó la continuidad del *signinum* en el revestimiento de otra estructura, a modo de tosco murete, en el perfil oeste del sondeo (UU.EE. 28 y 29), y que en realidad sería una especie de rebanco, pues el *signinum* lo reviste tanto en su lateral (en con-

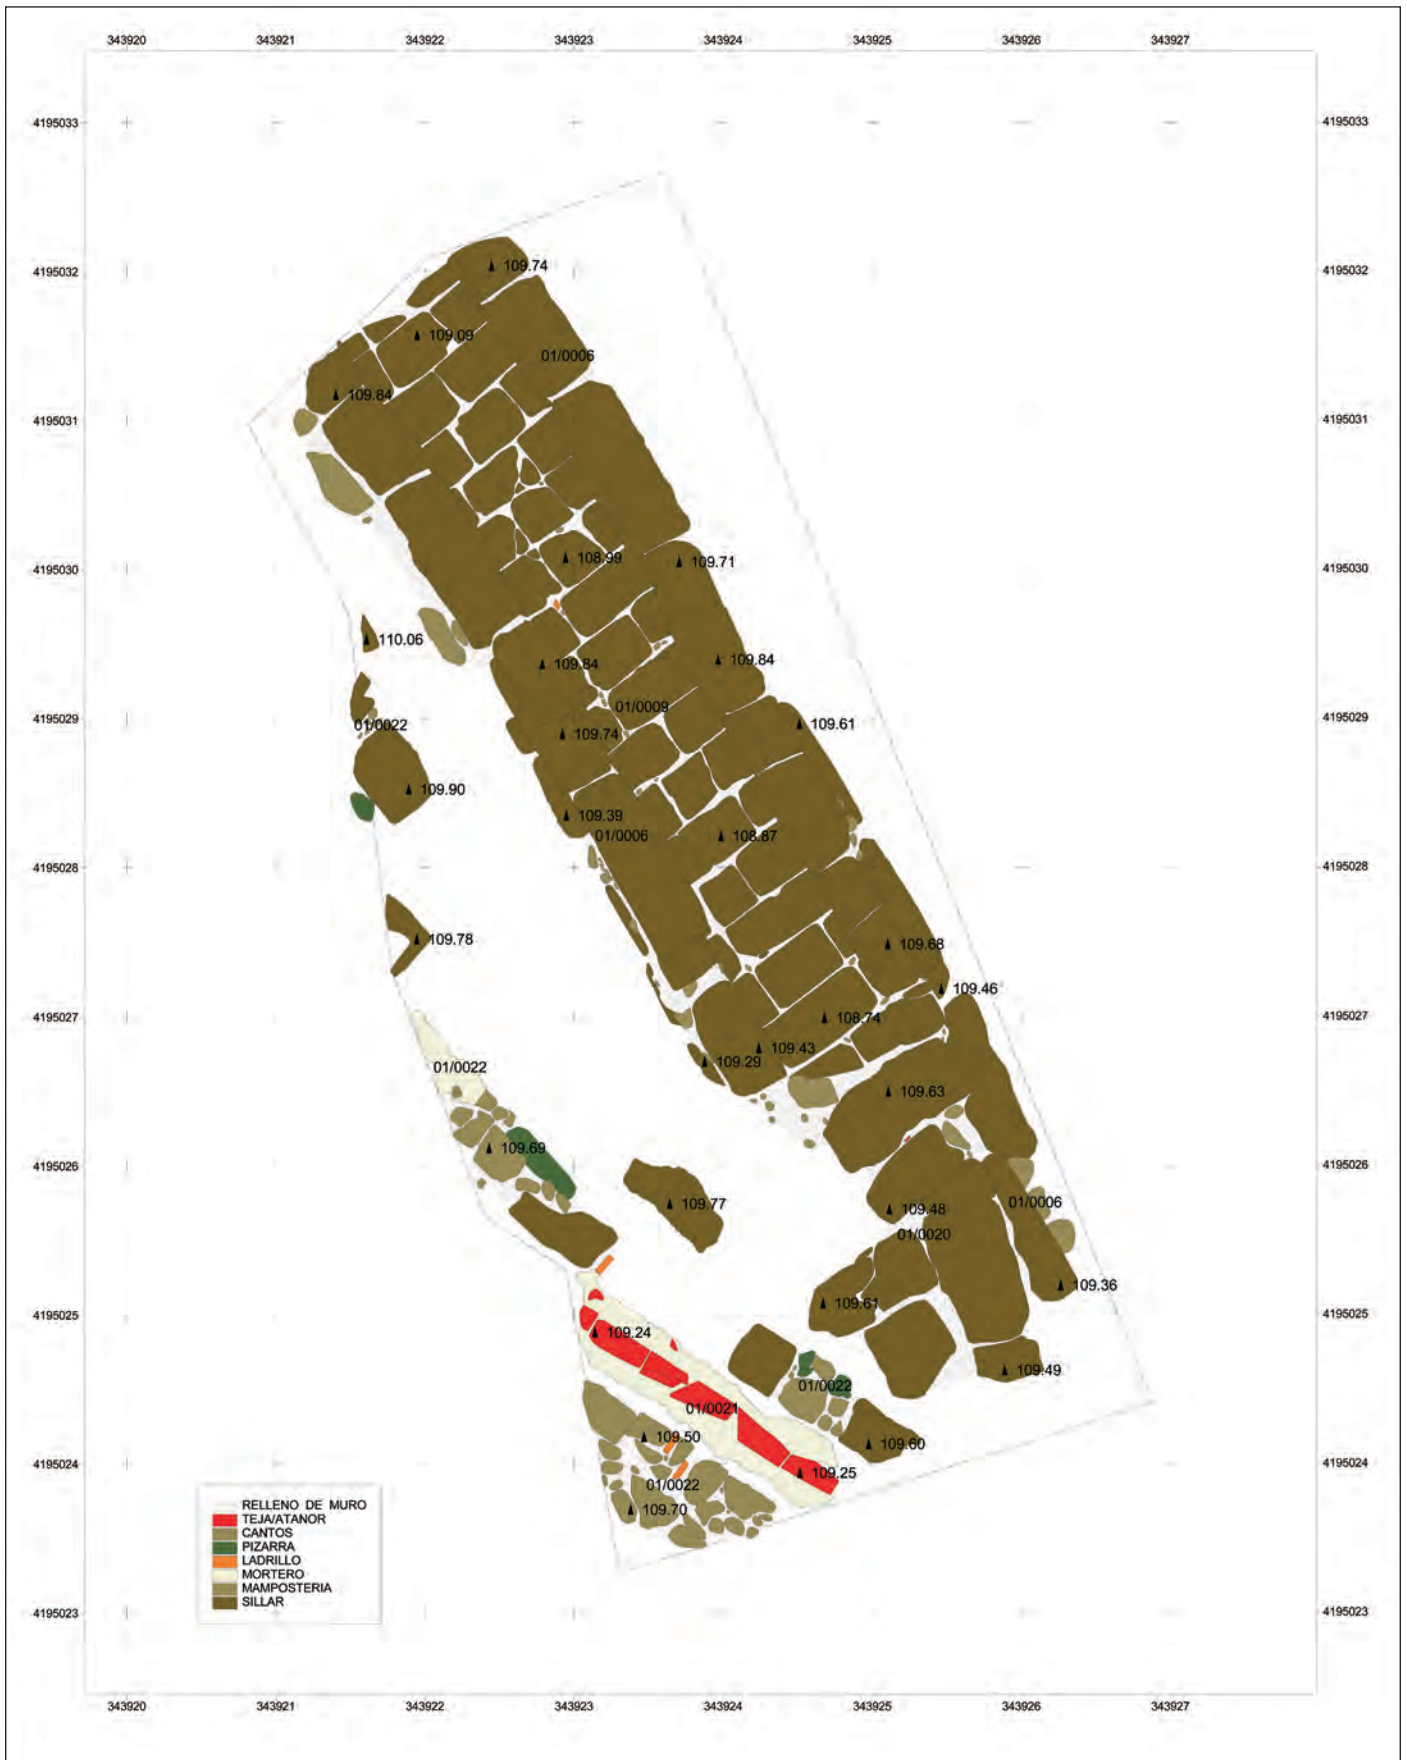
Figura 2. Planimetría del Corte 1.

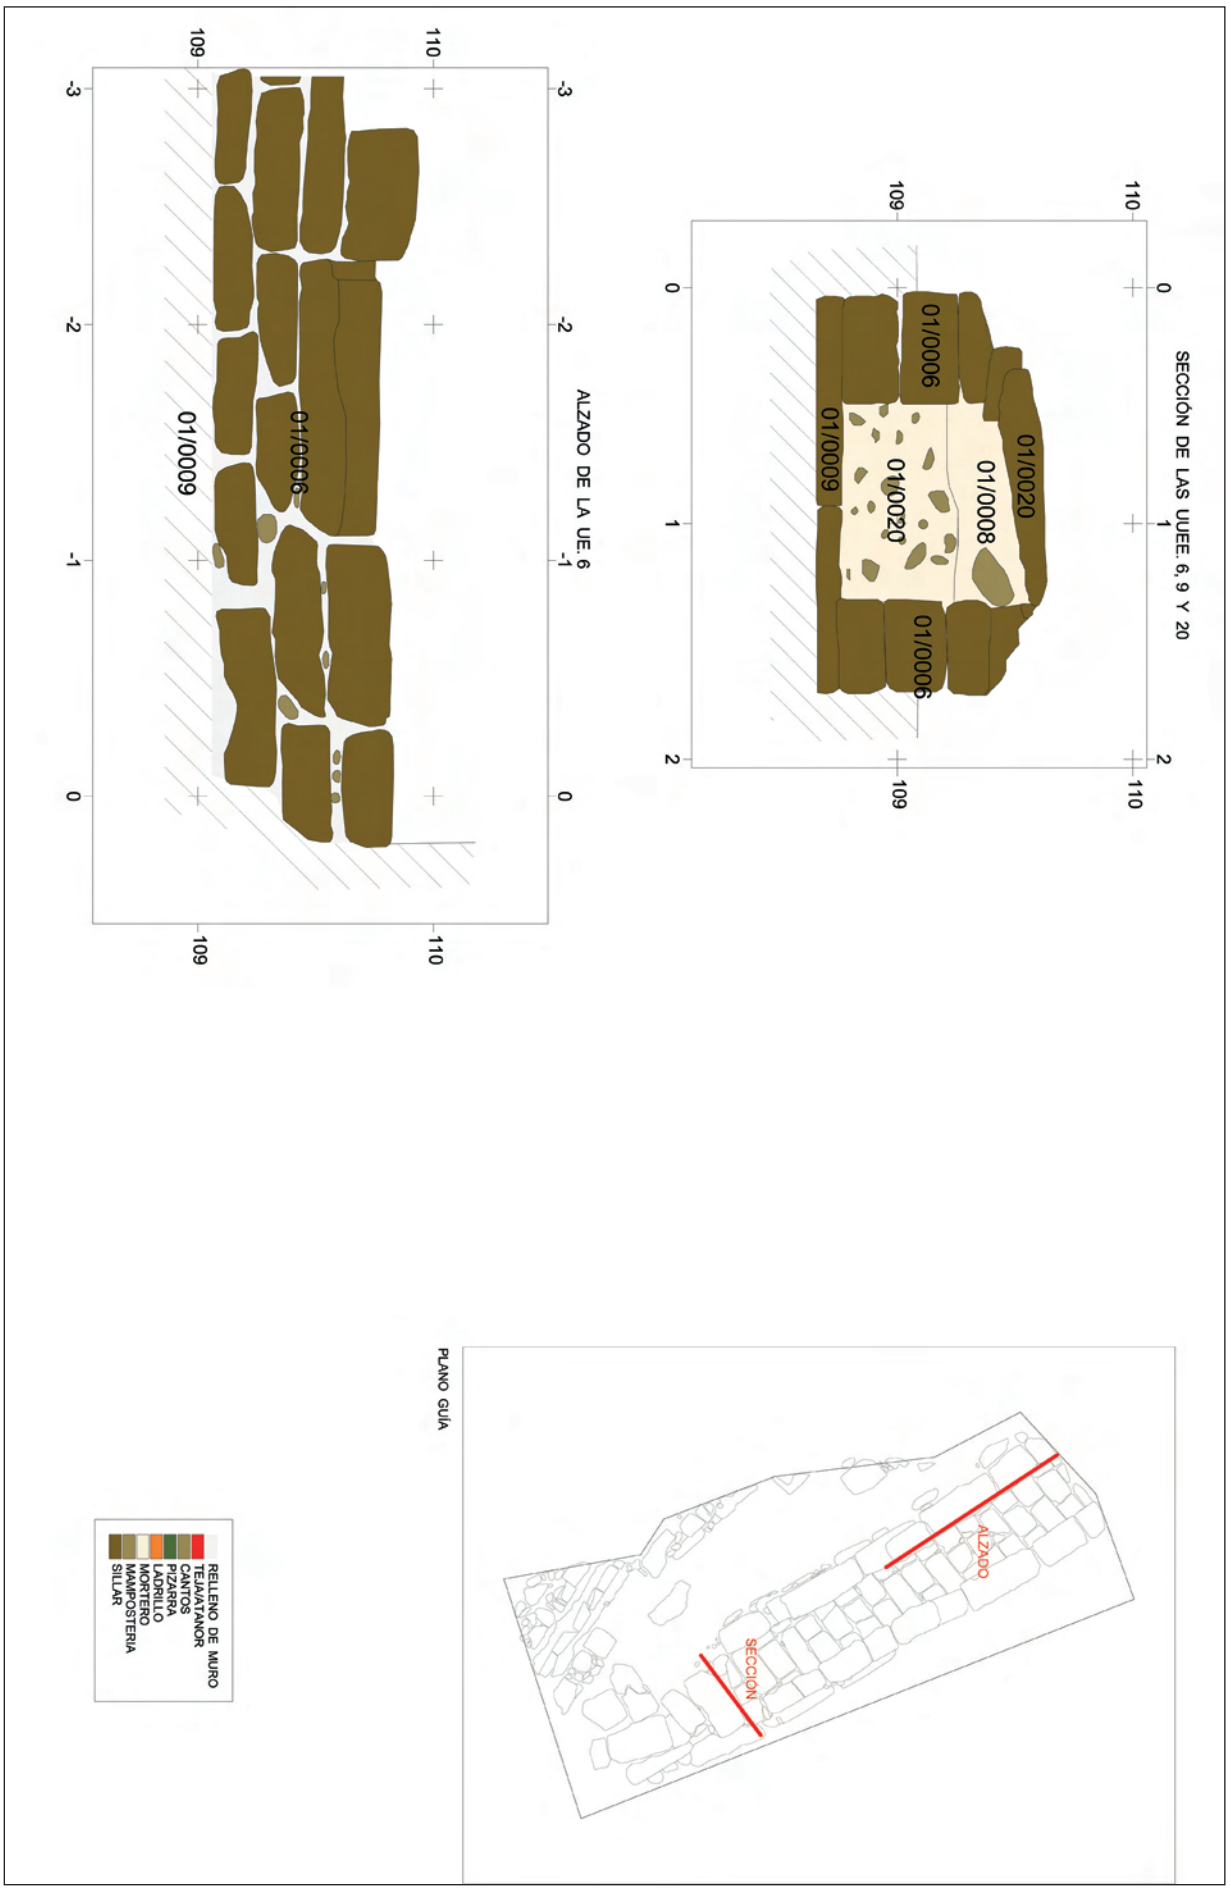
Figura 3. Alzados y sección de la canalización. Corte 1.

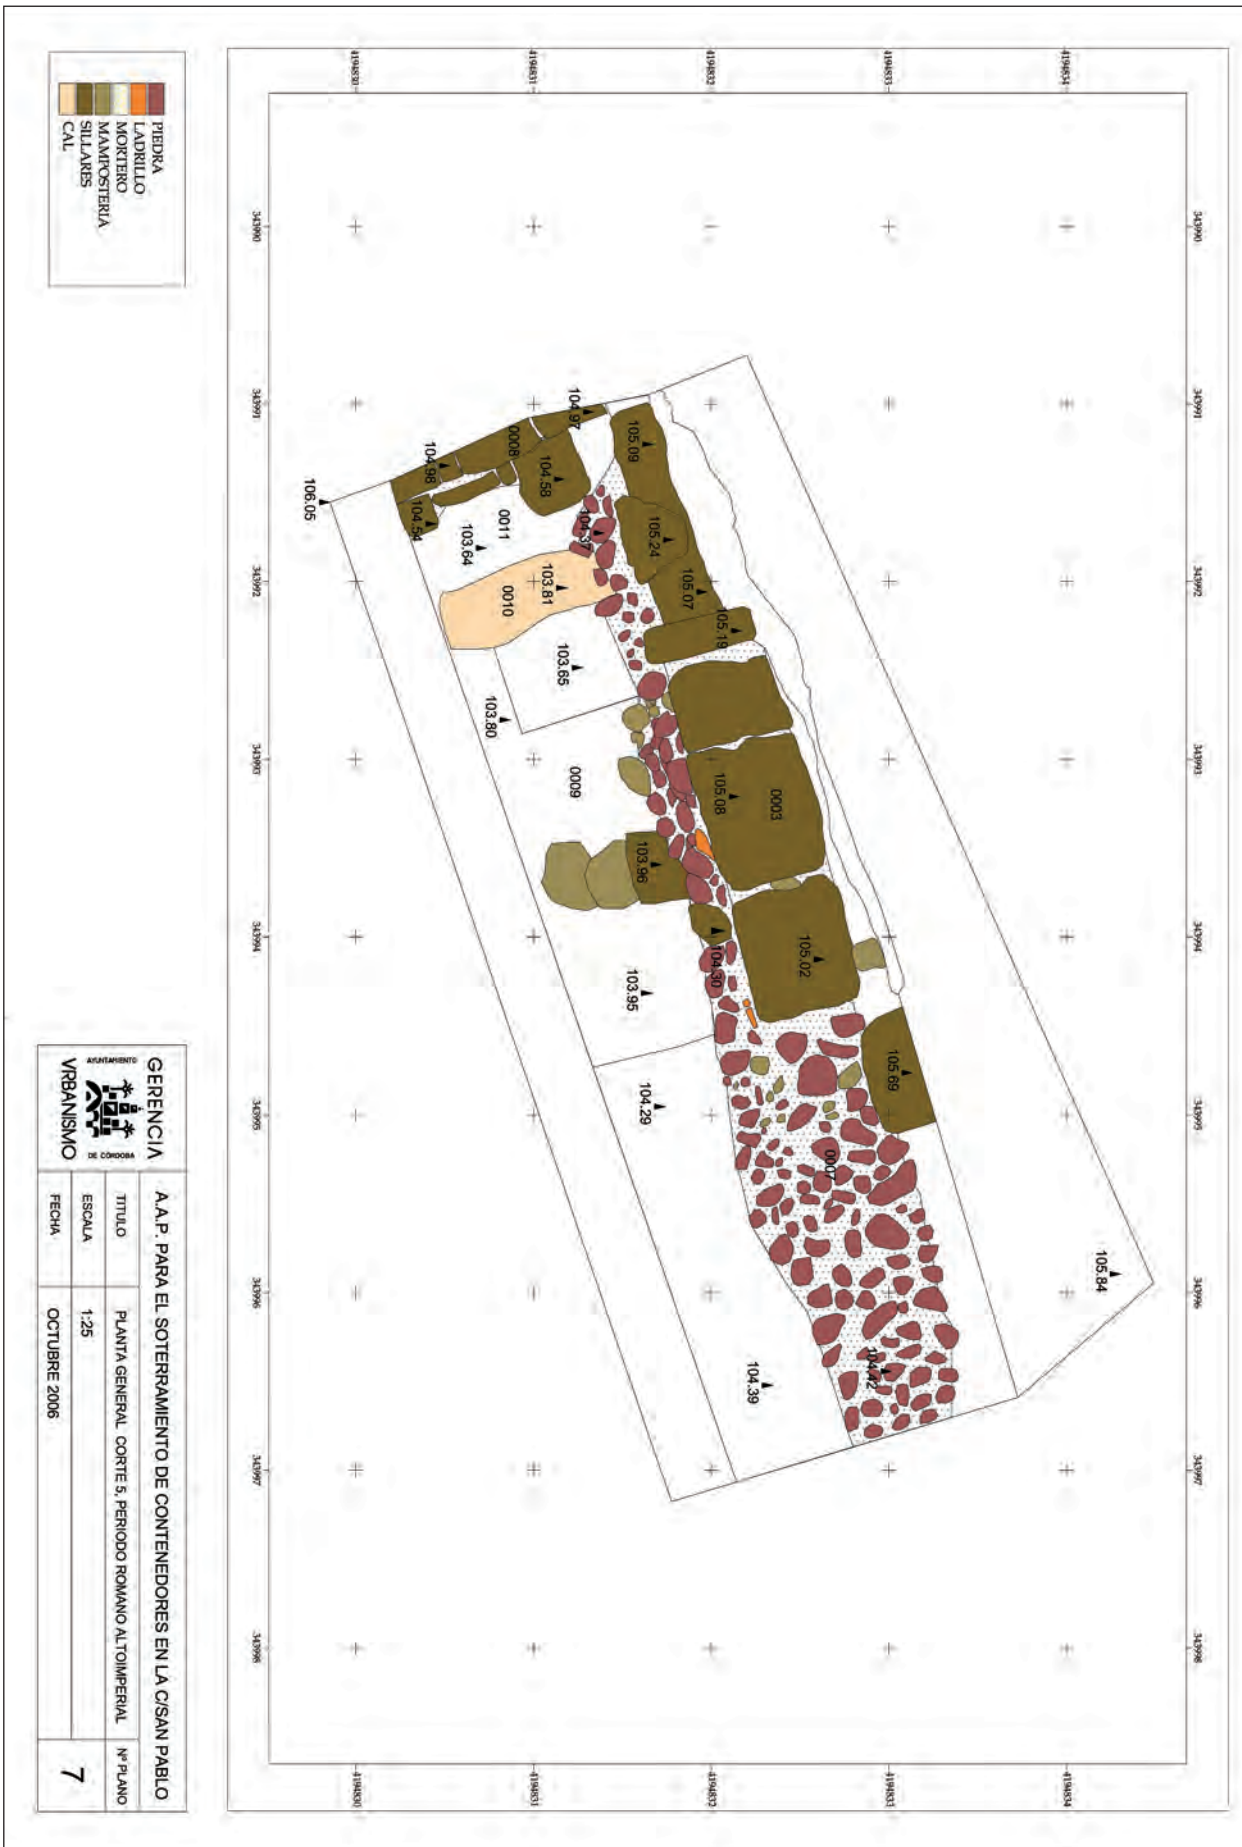
Figura 9. Planimetría del Corte 5.

Fase 1: Construcción de dos estructuras (UU.EE. 3, 7, 8, 10, 11, 29, 30, 32) y la colmatación del espacio para su nivelación (UU.EE. 4, 5, 6, 9) (Fig. 9).
