INTERVENCIÓN ARQUEOLÓGICA PREVENTIVA. CONTROL ARQUEOLÓGICO DE MOVIMIENTOS DE TIERRAS. C/ MELCHOR COBO MEDINA Nº 17. JAÉN

Resumen: Realización de Intervención Arqueológica Preventiva, consistente en una “Control Arqueológico de movimientos de tierra”, en el solar sito en la calle Melchor Cobo Medina nº 17 de Jaén.

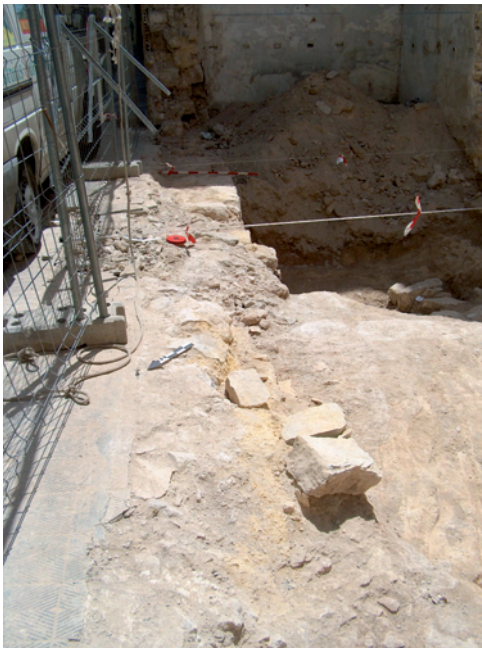
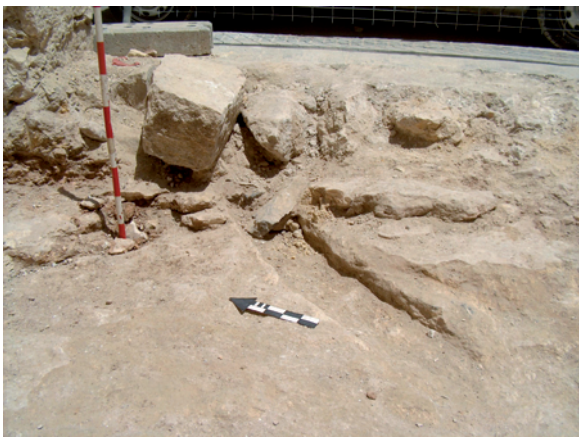
Lámina I. Detalle de elementos estructurales pertenecientes a la última vivienda existente en el solar, denominada Vivienda 1

Fase 1. Corresponde al último momento de ocupación habido en la parcela, se trata de la Vivienda 1, a la que se le asocian las unidades estratigráficas 1, 10,15 y 16. Estas unidades corresponden a restos de pavimentación contemporánea, la huella de dos bajantes pertenecientes a la red de saneamiento del inmueble, ubicados en el extremo Sur del solar y a la cimentación de la fachada del inmueble y al vano de acceso del mismo, que se atribuyen a un momento de ocupación relativamente reciente fechado en el s. XX.

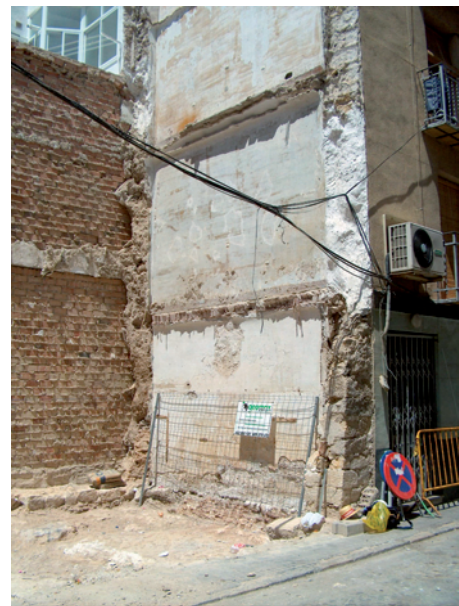
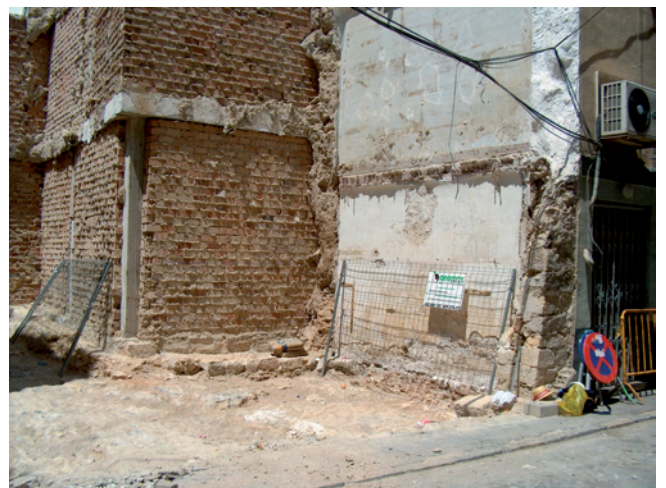
Lámina II. Detalle de elementos estructurales pertenecientes a la vivienda 2, que han perdurado en la vivienda 1

Fase 2. Corresponde a un momento de ocupación inmediatamente anterior al descrito para la vivienda 1. Tanto la disposición de las unidades estratigráficas como la descripción de las mismas, hacen pensar en la existencia de un inmueble anterior sobre el que se levantó el derribado. Pertenecen a esta fase las unidades estratigráficas 4, 5, 6, 7 y 8, unidades deposicionales y estructurales que conforman otra unidad constructiva diferente a la descrita para la vivienda 1. La unidad 4, corresponde a la cimentación de un inmueble diferente en el que puede apreciarse en alzado como dicha unidad sustentó un paramento (U.E. 7) que actuó de medianera con el inmueble ubicado al SW. del solar, dicha medianera, en el solar nº 17 ha desaparecido, pero en el alzado de la vivienda colindante correspondiente al nº 15 de la misma calle, es todavía apreciable, embutiéndose en dicha parcela, lo que indica la trama de otra vivienda diferente que ocupó al menos parte del solar nº 17 y parte del nº 15 de la misma calle y que fue parcialmente dividida para albergar dos inmuebles diferentes. Consideramos entonces que estamos ante otro momento de ocupación diferente y al que hemos denominado vivienda 2. A este espacio de ocupación se le asocia el suelo de guijarros, descrito como la unidad 5 y el nivel deposicional inmediatamente inferior descrito como unidad 6, sobre el que se sustentó el primero. Consideramos a tenor de la descripción de

estas unidades, que dentro del inmueble ubicado en el nº 17 o vivienda 1, quedó inscrita parte de la vivienda 2, concretamente el espacio de patio o cuadras definido por la U.E. 5. Con posterioridad la vivienda 2 fue derribada para construir la 1, aprovechándose en la nueva edificación espacios existentes y demoliéndose otros, cuya evidencia la tenemos en la U.E. 8.

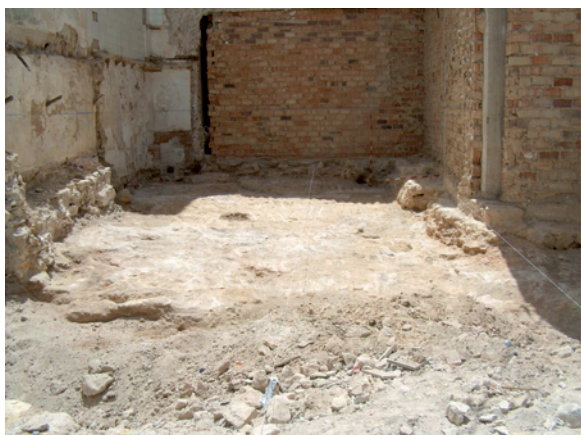
Lámina III. Restos de cimentación pertenecientes a la vivienda nº 3

Fase 3. Se corresponde con la U.E.3, descrita como cimentación de un inmueble anterior a la construcción de la vivienda 1, se ubica bajo los restos de pavimento perteneciente a la U.E.1, rompiéndola con posterioridad la U.E.10. Se trata de un momento de ocupación

diferente a la vivienda 1 y 2, posiblemente anterior o coetáneo a esta última, que corresponde a otro inmueble que hemos denominado, vivienda 3.

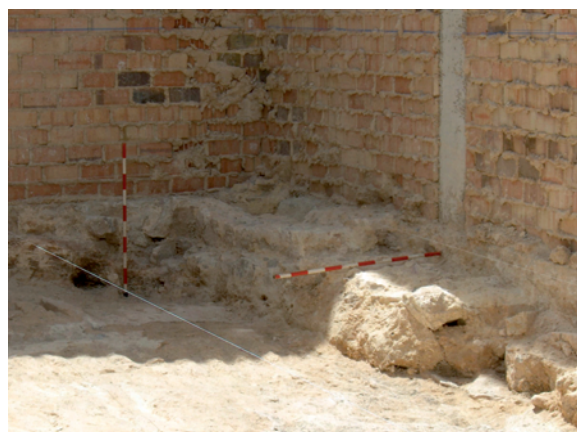
Lámina IV. Detalle de U.E. 3

Unidad Estratigráfica 3. Corresponde a un muro de mampuesto de piedra irregular, de modulo medio dispuesto con un ligante de arena y cal, perteneciente a la cimentación de un inmueble anterior, demolido con anterioridad a la construcción de la vivienda 1. Discurre en sentido N-S, con unos 0,70 m de grosor y 6,50 m de longitud. Lo denominaremos *vivienda 3*.

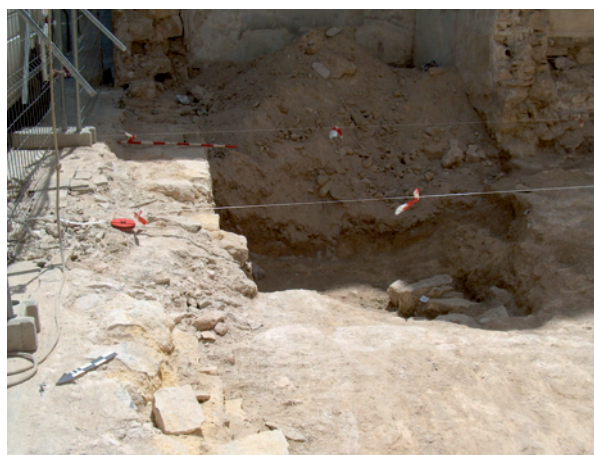
Lámina V. Espacio excavado en el nivel geológico de uso industrial

Unidad Estratigráfica 12. Estructura de planta rectangular, excavada en la roca. Presenta una longitud de 5,40 m. aproximadamente y 1,00 m. de profundidad. Se ubica bajo la U.E.8.

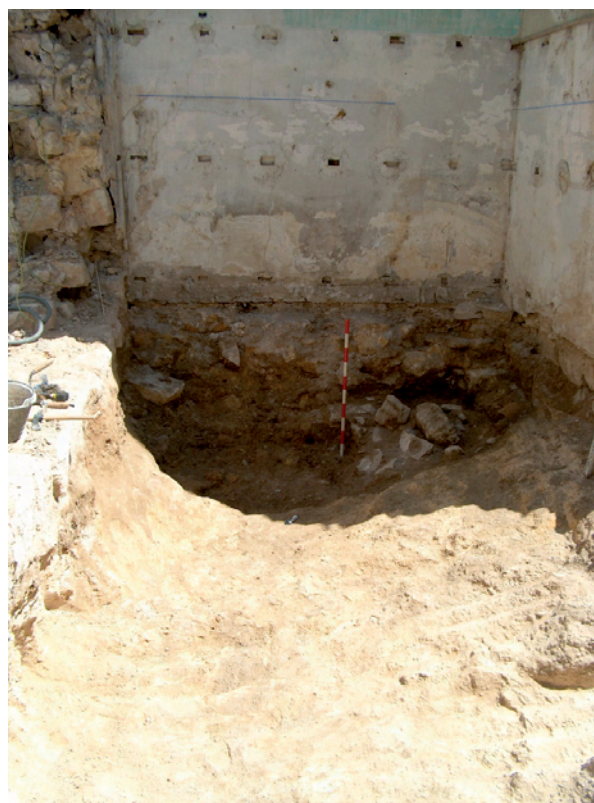
Lámina VI. Espacio excavado en el nivel geológico de uso industrial

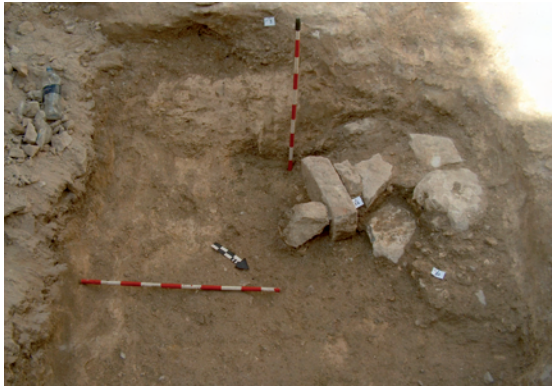
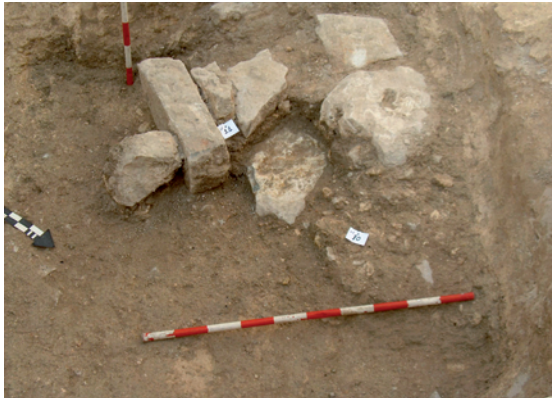
Lámina VII. Detalle de estructura a nivel de cimentación localizada dentro del espacio de uso industrial

Unidad Estratigráfica 14. Estructura de piedra de forma rectangular, posiblemente perteneciente a un muro o unidad estructural vertical asociada a la U.E. 12 y 13, con orientación E-W. Se desconoce la potencia de dicha estructura, ya que sólo ha perdurado una hilada de la misma, que se describe en planta. Conserva aproximadamente 1,00 m. de longitud y un grosor de 0,60 m.

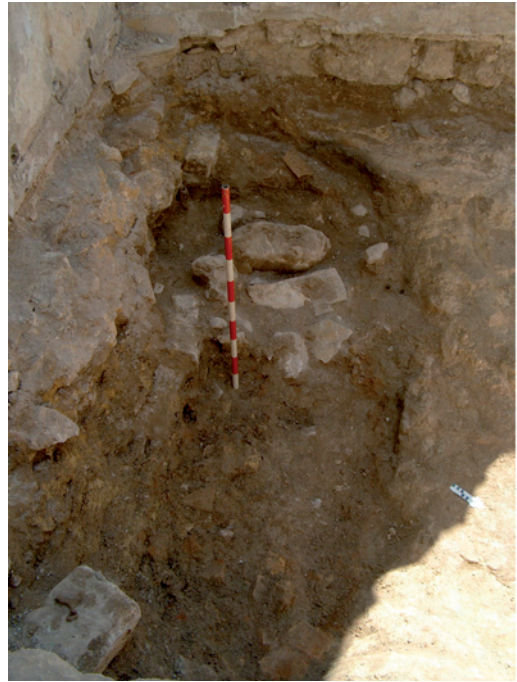
Lámina X. Planta de horno cerámico

Unidad Estratigráfica 18. Estructura perteneciente a un horno cerámico. Que aparece parcialmente en planta, ya que parte del mismo se encuentra embutido bajo la cimentación (U.E. 9) de la vivienda nº 19 de Melchor Cobo Medina. Dicha estructura, se ha podido documentar parcialmente, observándose un diámetro aproximado de 2,40 m.

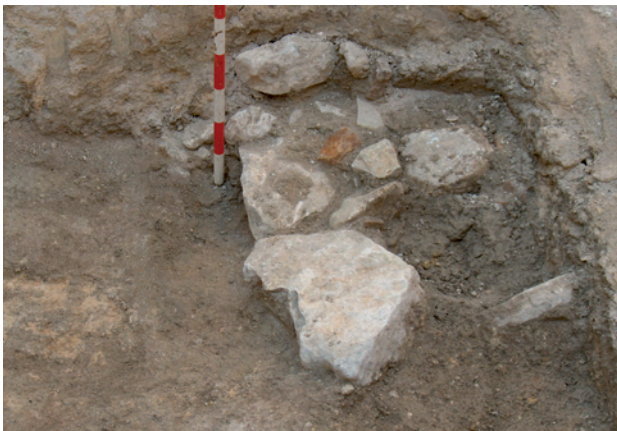
Lámina VIII. Detalle de U.E. 11

Unidad Estratigráfica 11. Nivel de suelo geológico (roca).

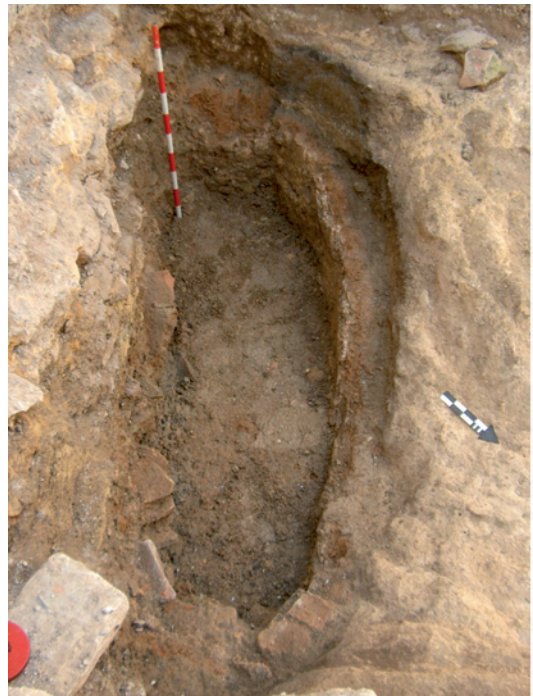
Lámina XI. Horno cerámico excavado. Cámara de refracción

Unidad Estratigráfica 20. Estructura de forma semicircular, que describe la forma del horno cerámico, compuesta de arcilla refractada, posiblemente se trate de un muro de adobes que conformaría el espacio destinado a la combustión en el horno. Se sitúa bajo U.E.18

Unidad Estratigráfica 21. Pared o reboco de arcilla, de color amarillo, que se adosa a la U.E. 19. Nivel de arcillas refractadas por la acción del calor.

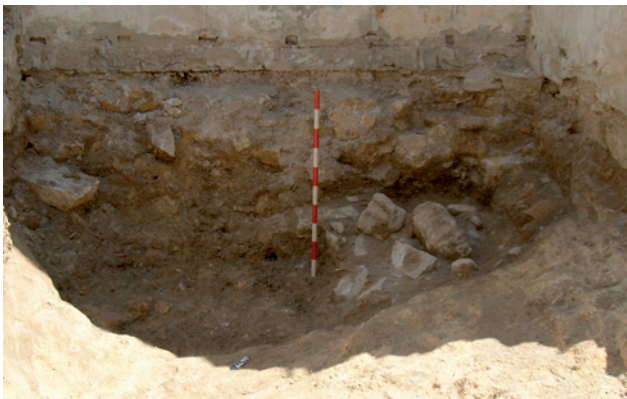
Lámina IX. Nivel de colmatación y derrumbe del horno cerámico

Unidad Estratigráfica 17. Nivel de derrumbe compuesto de tejas y ladrillos de taco, perteneciente a la cubierta de un horno cerámico. Sobre U.E. 18,19, 20 y 21.

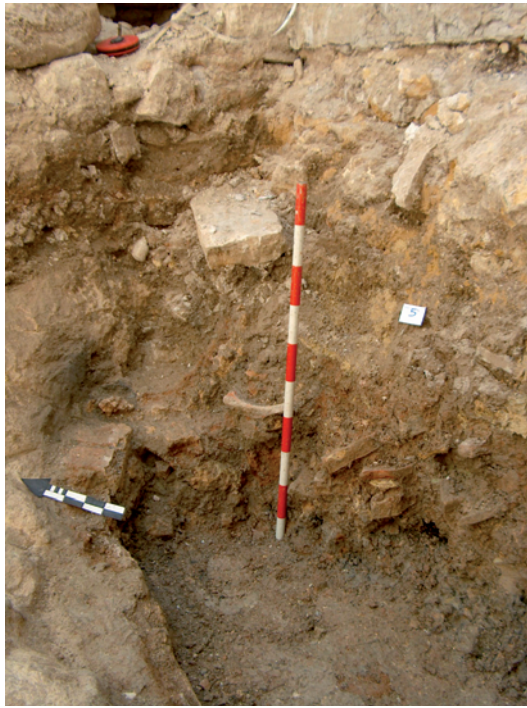
Lámina XII. Detalle de perfil W. y U.E. 5

Unidad Estratigráfica 5. Pavimento realizado a base de un encanchado de cantos rodados, posiblemente perteneciente a un pavimento de exterior o patio, ubicado bajo la U.E.1. Se sitúa en el extremo NO. de la parcela, junto a la línea de fachada. Se adosa a U.E.4, bajo U.E. 1

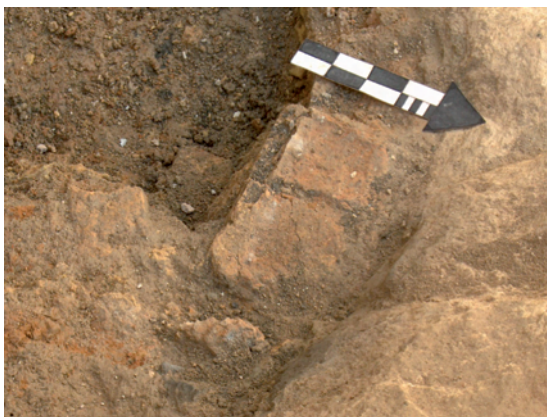
Lámina XIII. Detalle de restos de la parrilla de horno cerámico

Unidad Estratigráfica 19. Restos de pavimento de ladrillos de taco de 14x28 cm asociado a la U.E.18, posiblemente perteneciente al espacio o ámbito de la parrilla del horno cerámico.

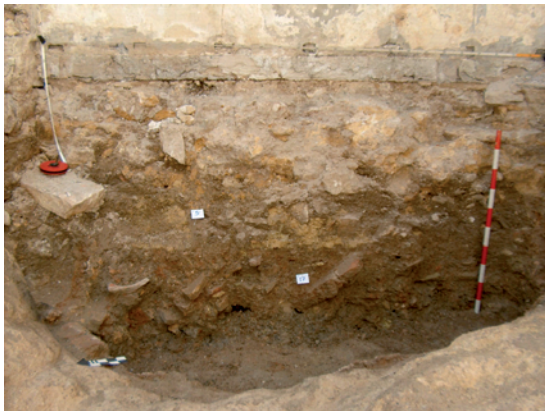
Lámina XIV. Detalle de perfil W.
