EXCAVACIÓN ARQUEOLÓGICA PREVENTIVA EN RONDA DE LAS HUERTAS S/Nº DE ÉCIJA (SEVILLA)

GEORGINA AGUILAR CAMACHO

Resumen: Este trabajo analiza la Intervención Arqueológica Preventiva realizada en un solar de Ronda de las Huertas s/nº de Écija (Sevilla), llevada a cabo entre el 16 de noviembre de 2004 y el 22 de diciembre del mismo año.

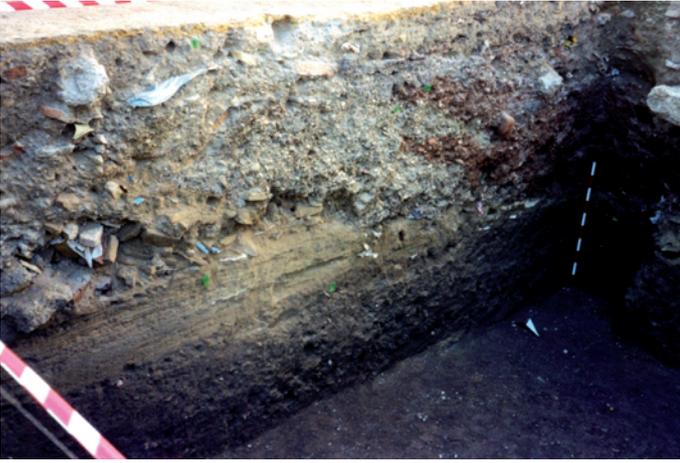
Lámina I. Sondeo A. perfil S.

En los cuatro perfiles de este Sondeo A, han quedado buenos vestigios de la mencionada escombrera.

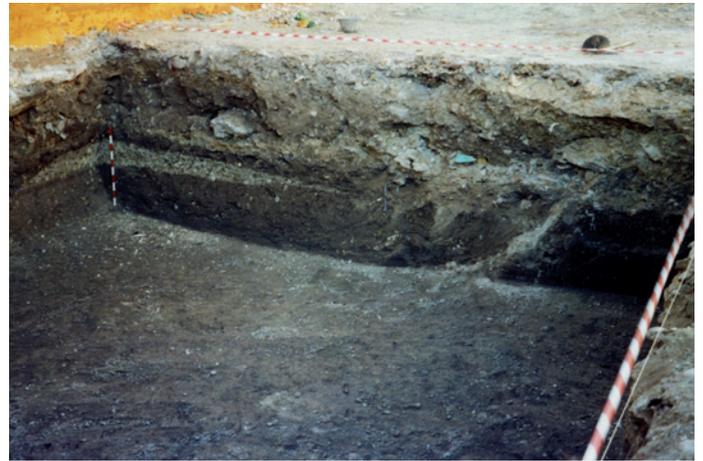
Lámina IV. Sondeo B. perfil S.

Hemos distinguido un total de cuatro Unidades Estratigráficas horizontales o niveles de relleno contemporáneos. Ponemos como ejemplo el perfil Sur, donde se observaban desde restos de un bloque de hormigón, hasta un recogedor de basura, un vertido de grava entremezclado con pequeños fragmentos de hormigón, etc.

En el perfil Este, medianero con unos pisos vecinos, se observaban unos bloques de hormigón pertenecientes a su cimentación, y de nuevo el vertido de grava que podía apreciarse en esta esquina Este del perfil Sur formando parte del relleno.

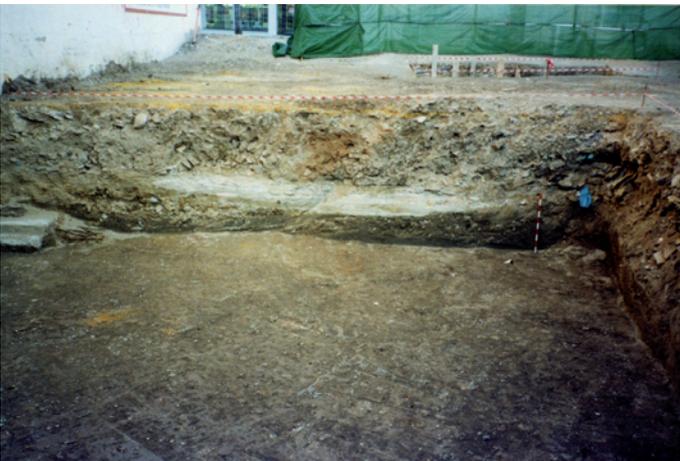
Lámina V. Sondeo C. perfil N.

En el caso del perfil Norte pudimos observar claramente la escombrera formada por bolsas de plástico, fragmentos de hormigón, fragmentos de ladrillos, cascotes y una enorme mancha blanca que no era otra cosa que placas de cemento situadas unas sobre otras y formando parte del relleno de la U.E.3. Presentaban una potencia máxima de $0'50$ metros y un largo de $7'90$ metros.

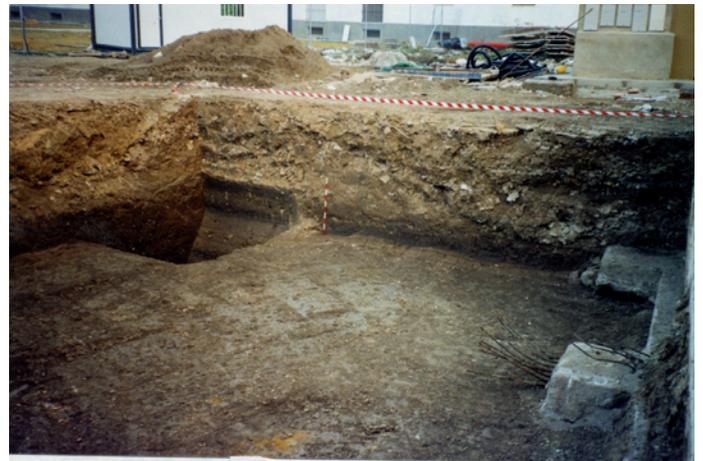
Lámina VI. Sondeo C. perfil S.

En el perfil Sur, exactamente lo mismo, y en el perfil Este observamos incluso una caja de cruzcampo en la U.E.3, por lo demás, restos de cuerdas, gavillas, un palé de madera, etc.

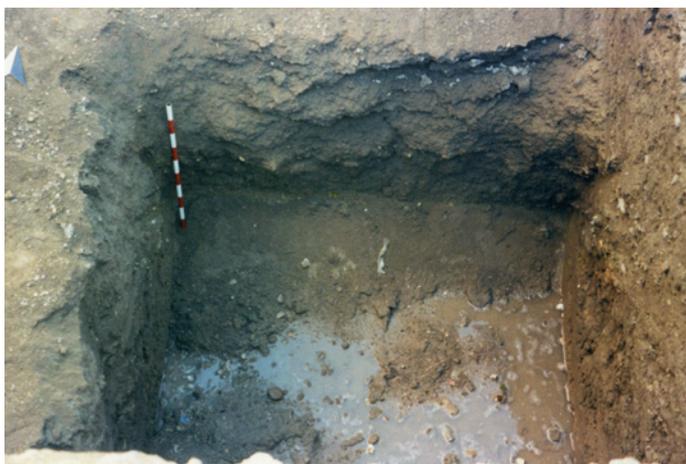
Lámina VII. Sondeo C. estratigráfica completa.

Ha sido en la esquina sureste de este último Sondeo, en una cuadrícula de 2×2 metros., donde hemos realizado la lectura estratigráfica completa. Tras los cuatro primeros niveles pertenecientes a un relleno de escombros contemporáneo, vendría la **U.E.H.5** que identificaba a una tierra de tonalidad marrón muy oscura, prácticamente negra, de textura arcillosa y húmeda, sin restos de materiales, que se correspondía con la tierra de labor de la Huerta.

Tras este nivel de tierra de labor, un siguiente nivel de lima: **U.E.H.6** cuya cota inicial era de $-4'43$ metros respecto de la cota 0, tampoco aquí se apreciaron materiales de ningún tipo.

Por último, el nivel freático de esta zona, que apareció a una cota de $-4'80$ metros.

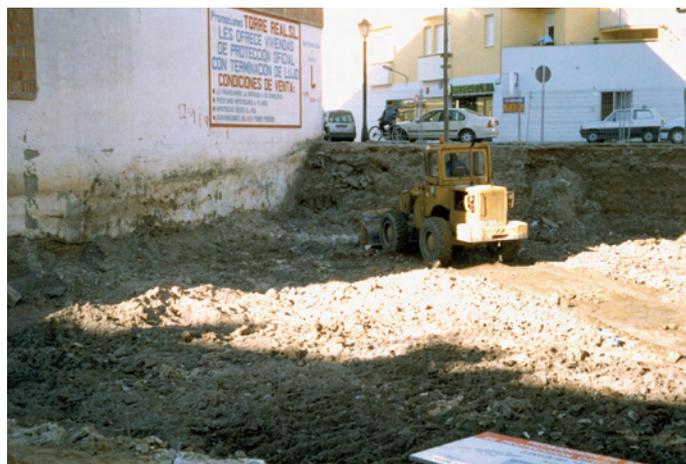
Lámina VIII. Vaciado completo del solar.

Durante el vaciado del solar, (cota final de $-2'90$), los resultados siguieron siendo los mismos, potentísima escombrera actuando como relleno de esta zona.
