ANUARIO
ARQUEOLÓGICO
DE ANDALUCÍA
2004.2

INTERVENCIÓN ARQUEOLÓGICA PREVENTIVA, CALLE ABADES NÚMERO 13. SEVILLA

JUAN JOSÉ CABRERA BARRIGÜETE
ANA ORTIZ NAVARRETE

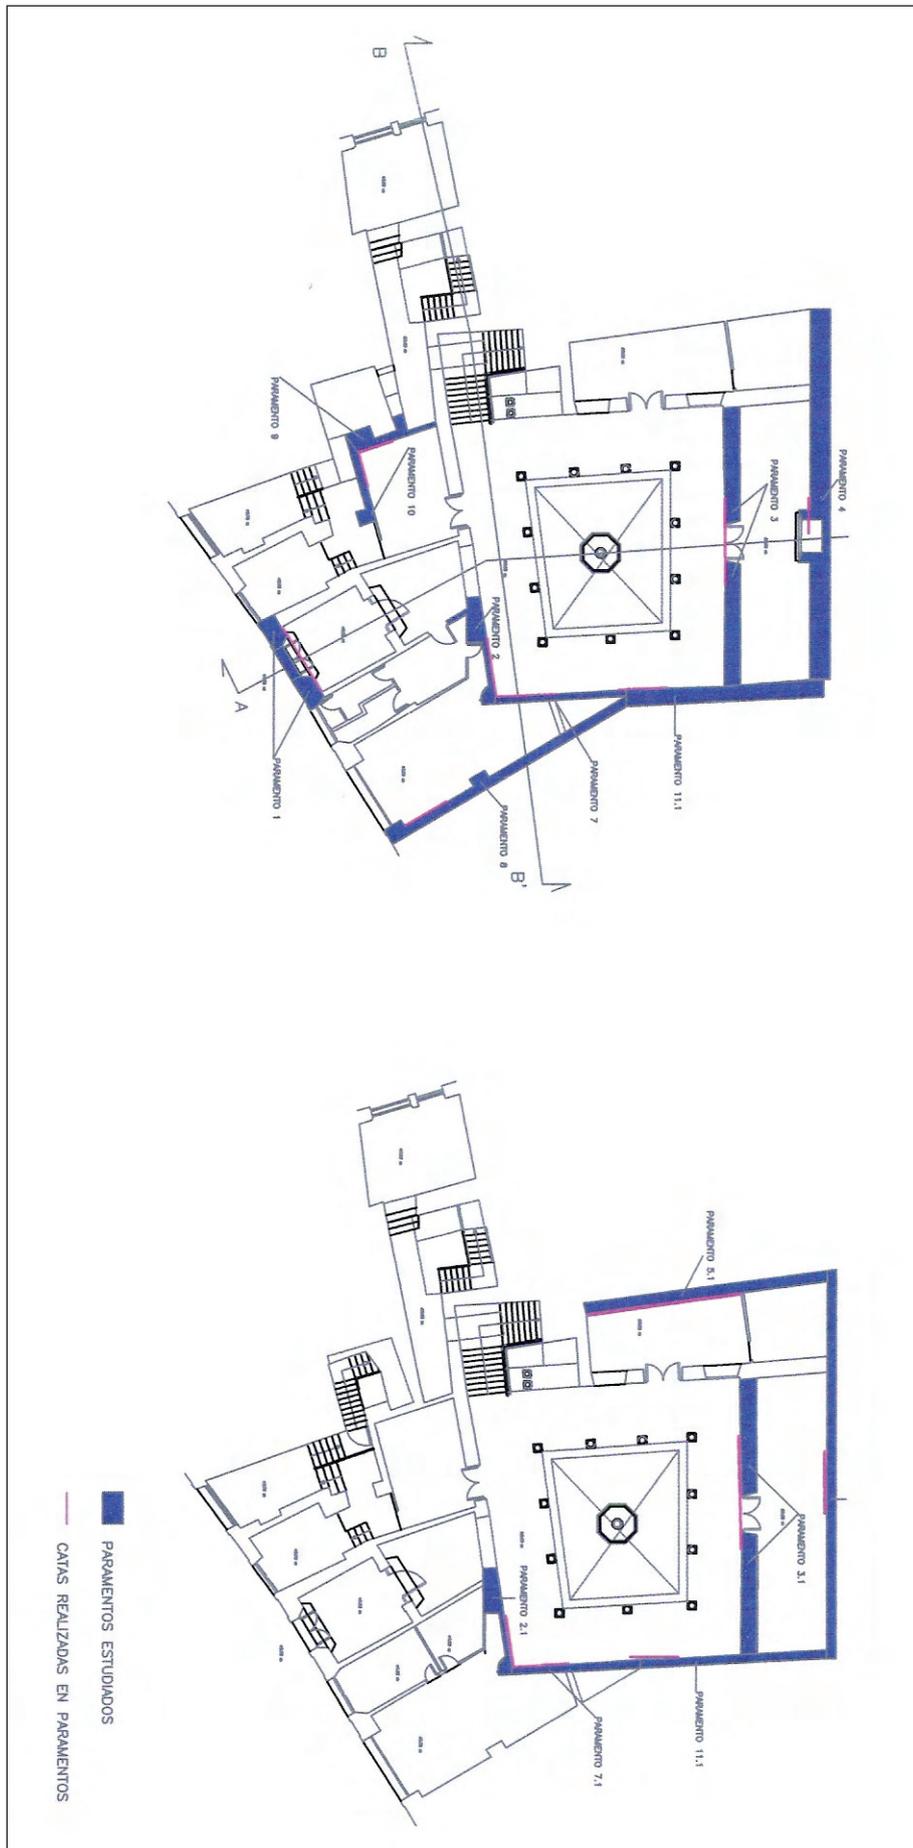
Figura 2. Planteamiento metodológico. Ubicación de las catas.

8. Dibujo exacto de los contornos de las unidades principales para simplificar las secuencias.
9. Lectura y análisis paramental del edificio, siguiendo los principios sobre estratigrafía arqueológica enunciados por Harris con la utilización de la ficha de registro FEX. (Figura 2).

En la aplicación metodológica se realizaron quince catas paraméntales, cuyas medidas variaban para adaptarnos a la altura de cada paramento y cuya anchura era como mínimo de 1,50 m., y como paso previo al inicio de la intervención arqueológica se procedió a enumerar los diferentes paramentos.

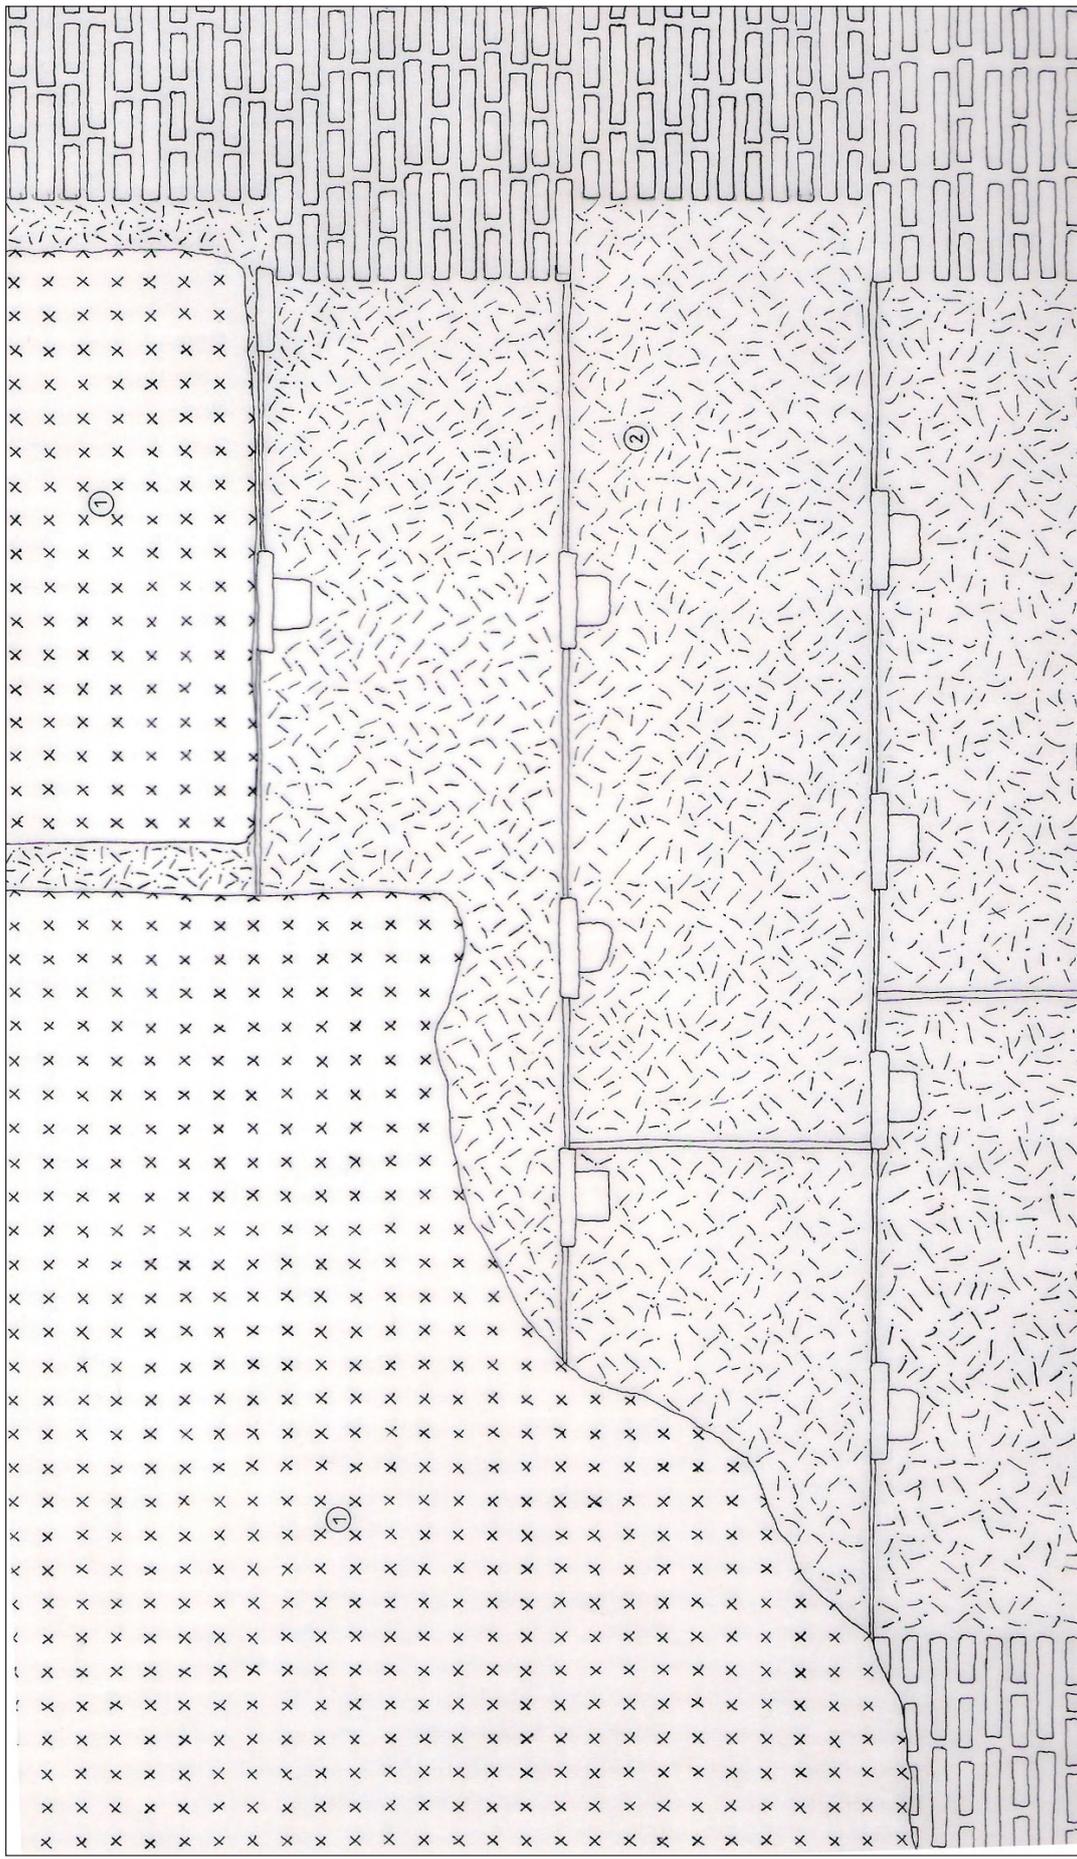
Figura 3. Cata realizada al Paramento 5.1.

Es en estos momentos cuando hemos documentado la primera fase constructiva de este inmueble. Se identifica en esta fase una serie de estructuras murarias que se corresponde con los muros medianeros de los edificios colindantes y con los muros de carga que compartimentan las crujías, todos ellos fueron realizados con la técnica del tapial. (Figura 3).

En este paramento se ha podido constatar la técnica constructiva empleada en su ejecución, correspondiéndose con la técnica de tapial. Construido con cajones de tapial, con una base de tierra muy compactada, cal, fragmentos de material constructivos: ladrillos y tejas, y restos vegetales; sus dimensiones son de 2'70 m. de largo por 0'90 m. de alto, separados por un encintado de cal. El muro se ve reforzado por una cadena o cremallera de ladrillos trabados con mortero de cal, que se disponen de forma dentada entre las hiladas de tapial, los ladrillos están dispuestos a soga y tizón presentando unas dimensiones de 30x14x4'5 cm.

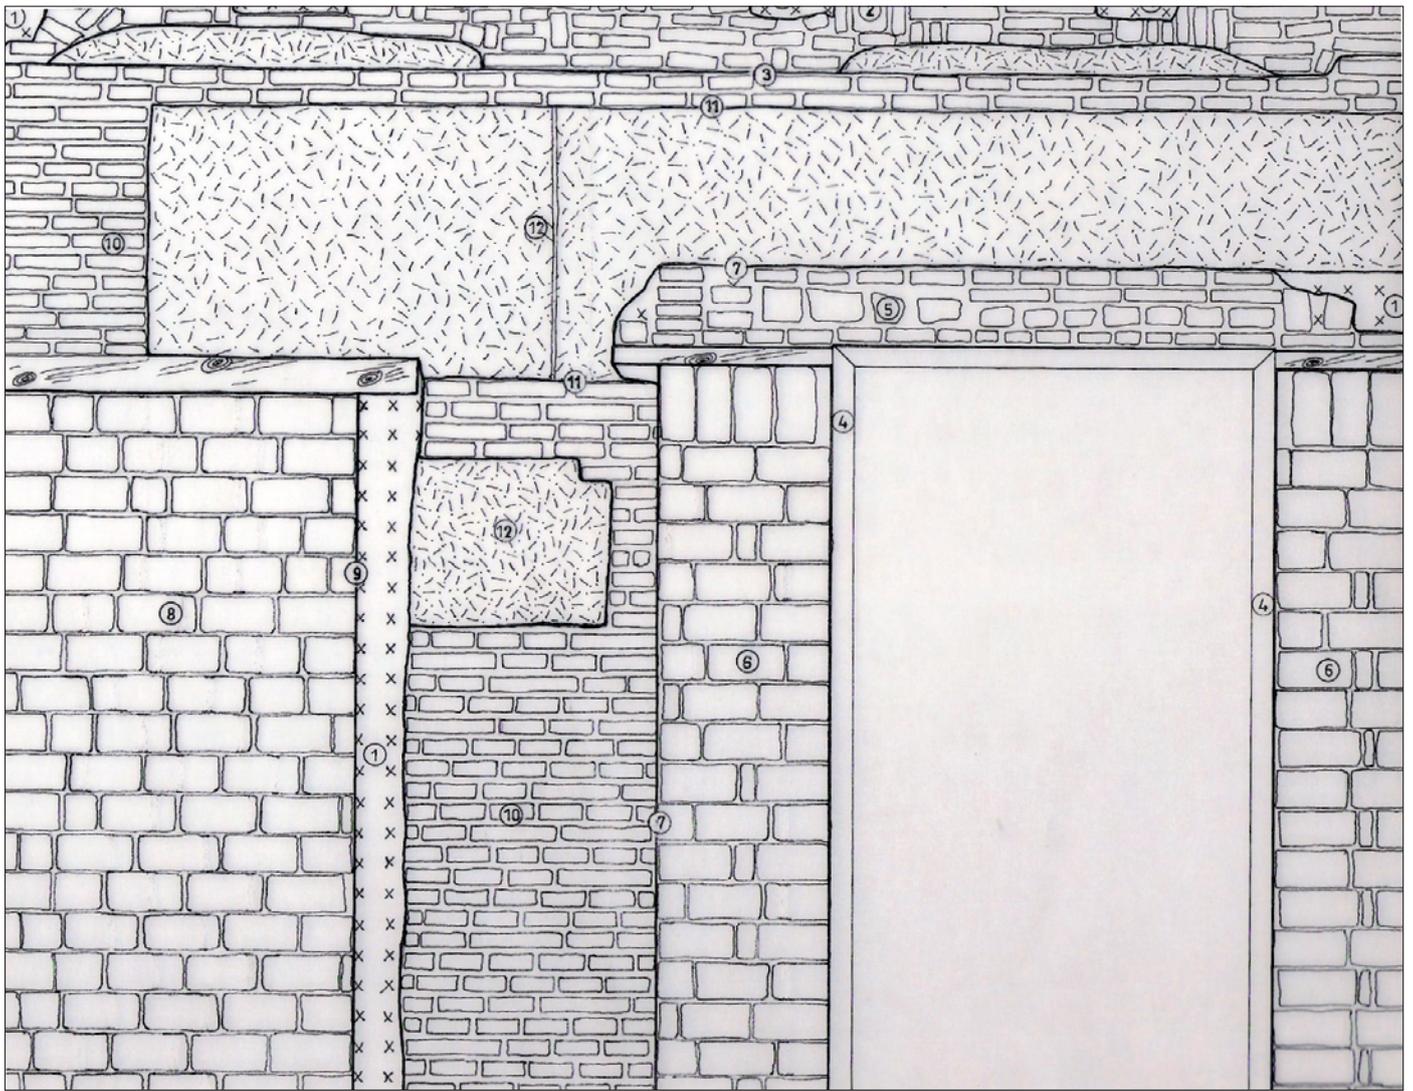
Figura 4. Cata realizada al Paramento 3, donde se observa el cegamiento y apertura de vanos.

En el inmueble sito en C/ Abades 13 se realizó el estudio y análisis de los paramentos principales del edificio, y a pesar de las diversas reformas que ha tenido con aperturas de vanos, cegamientos de otros, aperturas de regolas y demás transformaciones sufridas en los siglos posteriores a su construcción, se han podido documentar las técnicas constructivas de los muros y efectuar una lectura formal del edificio, para poder así determinar el tipo de vivienda y sus paralelos tipológicos. Por las diferentes técnicas constructivas empleadas, podemos establecer una cronología que iría desde finales del siglo XV y principios del siglo XVI hasta la actualidad sin solución de continuidad. (Figura 4).

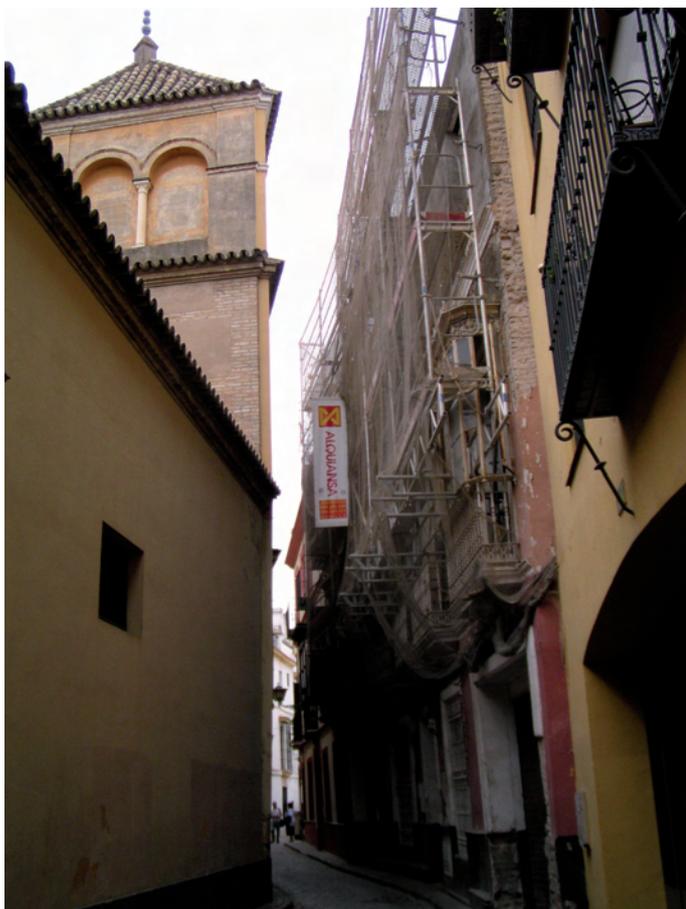
Lámina I. Fachada a calle Abades.

La fachada principal a calle Abades se articula en función del trazado de la calle, que en este tramo da un pequeño giro en dirección noroeste. Las dos primeras crujías hasta el patio central van paralelas a la línea de fachada, cambiando de dirección en el muro de cerramiento de la galería del patio, en torno al cual se desarrollan dos crujías situadas al norte y este de la parcela, que corren paralelas a la medianera posterior del inmueble. (Lámina I).

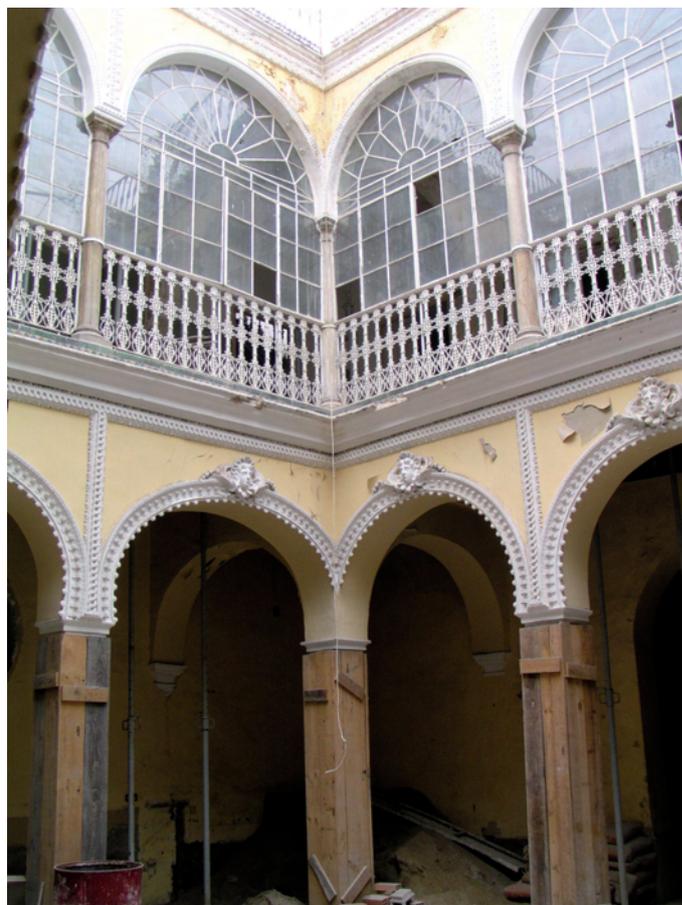
Lámina II. Esquina noroeste del patio.

Del edificio se mantiene toda la estructura con los muros de carga y patio central, proyectándose el derribo de la tabiquería de compartimentación de las diferentes crujías para la construcción de las nuevas viviendas (Lámina II).

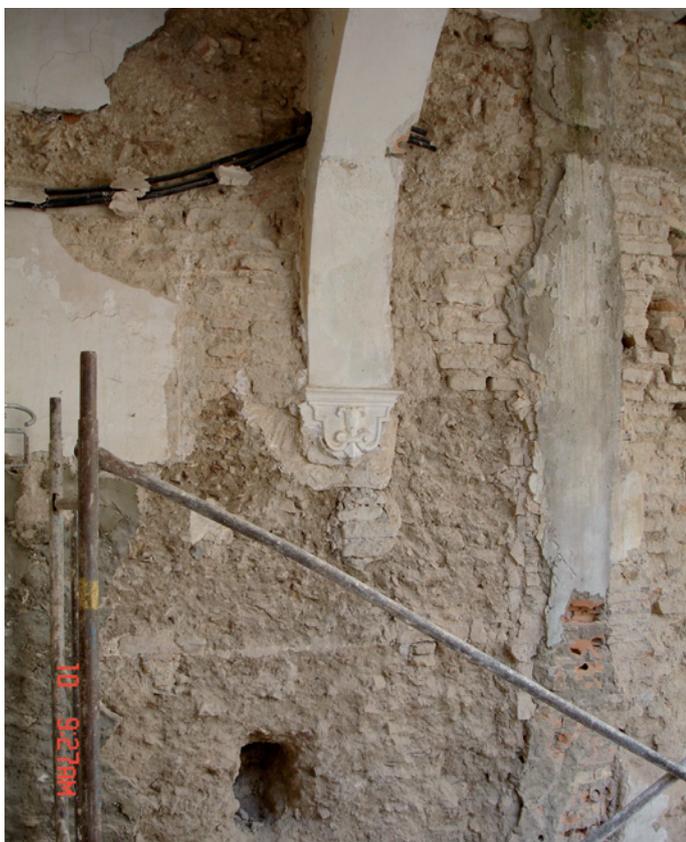
Lámina III. Detalle del paramento 11.1 donde se da el cambio de orientación de la vivienda

En este periodo se acomete una gran reforma edilicia, reestructurándose y modificándose la totalidad del edificio, el cual se ve afectado por el terremoto de Lisboa de 1755 derrumbándose toda la línea de fachada y la primera crujía. En la reconstrucción de la primera crujía y fachada, realizada por completo con material latericio, el inmueble intenta adaptarse a la nueva reorientación de la calle Abades. (Lámina III).

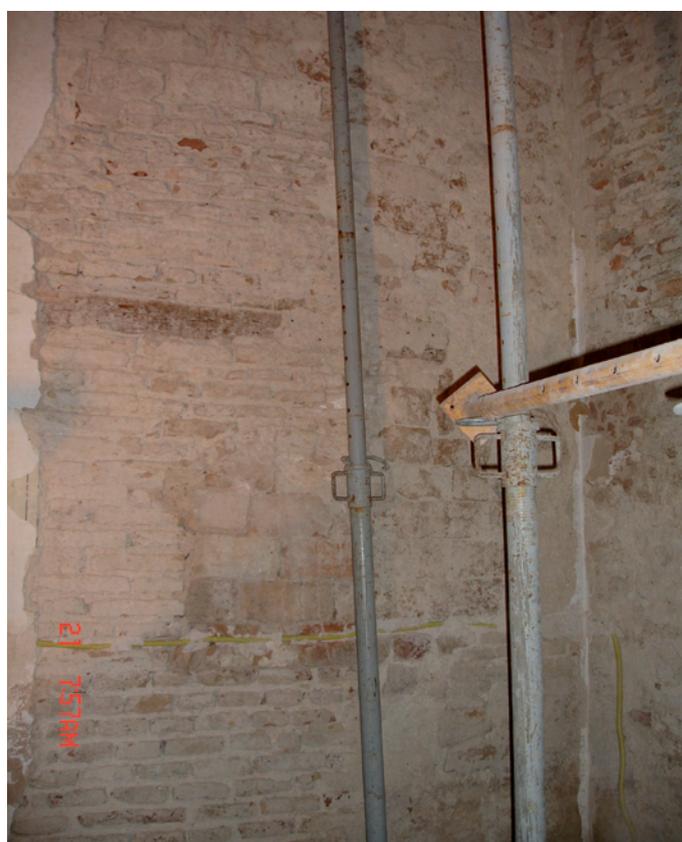
Lámina IV. Paramento 10. Vista general.

La vivienda es de nuevo reformada, aunque las modificaciones que se le hacen en este momento son de menor envergadura, afectando especialmente a las estancias de la vivienda que se compartimentarán o ampliarán con la demolición y construcción de distintos tabiques, así como la apertura y cierre de diversos vanos de puertas. Destacar el cambio estético que se observa en la vivienda, especialmente en la fachada y el patio con estética historicista. (Lámina IV).

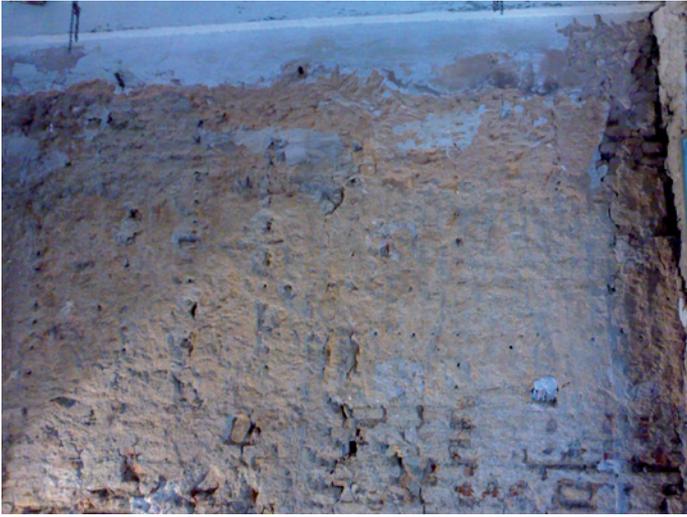
Lámina V. Vista general del paramento 8.

El inmueble sufre una gran remodelación durante el siglo XVIII, con un cambio estructural de su fachada y la primera crujía, modificándose sus orientaciones al objeto de adecuarse al cambio de alineación que se produce en estos mismos momentos en la calle Abades. En el análisis paramental realizado, en todos los muros de la vivienda a excepción del anteriormente citado, se pudo constatar las obras realizadas en este momento en el inmueble. De todas las reformas que se documentaron en este periodo, la de mayores dimensiones es la que se observa en los paramentos que conforman la línea de fachada y la primera crujía. En ella el tipo de fábrica es latericia, con ladrillos de una longitud de 28 cm., una anchura que oscila entre 13 a 14'5 cm. y un grosor que varía entre 4 y 5 cm., trabados con mortero de cal y una llaga de 1 a 3 cm. (Lámina V).
