ACTIVIDAD ARQUEOLÓGICA PREVENTIVA EN C/ CRÉDITO ESQUINA A C/ ESTRELLITA CASTRO. SEVILA

MIGUEL ÁNGEL DE DIOS PÉREZ

Resumen: En el presente artículo se recogen los resultados de la actividad arqueológica preventiva llevada a cabo en el solar localizado en C/ Crédito esquina a C/ Estrellita Castro de Sevilla. Tras la intervención ha sido documentada una secuencia cronológica que se desarrolla a través de un total de seis fases, desde el siglo XIII al XX.

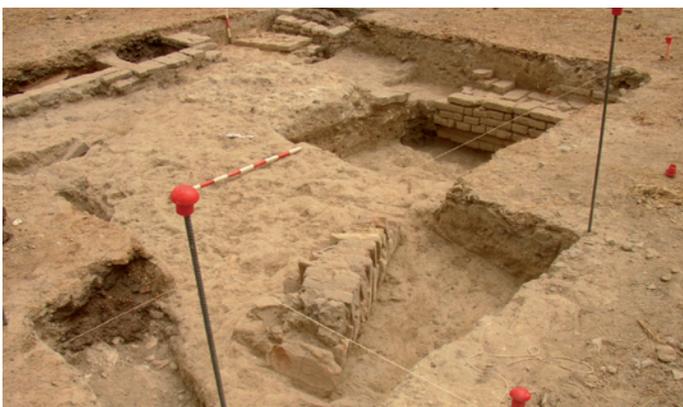
Lámina I. Sondeo 1.

U.E. 21: Pileta de ladrillo y cemento; pertenece al segundo momento de la Fundación San Clemente (2ª mitad del S. XX); a cota 7.26 m.

U.E. 20: Pileta de ladrillo y mortero de cal, anulada por la U.E. 21; primer momento de la Fundación San Clemente ((2ª mitad del S. XIX-1ª mitad del S. XX); a cota 7.26 m.

U.E. 24: Pileta de ladrillo y mortero de cal; primer momento de la Fundación San Clemente ((2ª mitad del S. XIX-1ª mitad del S. XX); a cota 7.26 m.

U.E. 75: Muro de ladrillo con orientación N-S; S. XVIII; a cota 7.10 m.

U.E. 76: Muro de ladrillo con orientación N-S, localizado encima de U.E. 75; S. XVIII; a cota 7.11 m.

U.E. 94: Muro de ladrillo con orientación N-S, alineado con U.E. 75 y 76; S. XVIII; a cota 7.14 m.

U.E. 25: Muro de ladrillos dispuestos de canto e inclinados apoyándose unos en otros, con orientación NE-SO; S. XIII; a cota 7.42 m.

U.E. 30: Suelo agrícola; pre-almohade; a cota 6.51 m.

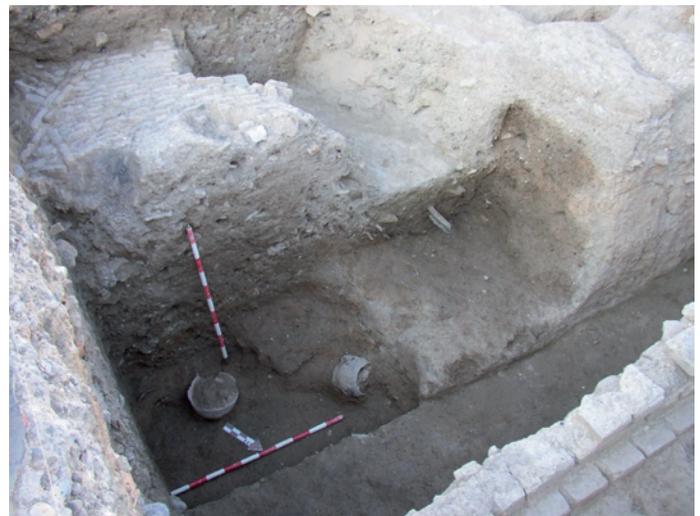
Lámina II. Sondeo 2.

U.E. 1: Losa de hormigón armado perteneciente al último momento del establecimiento industrial (2ª mitad del S. XX); a cota 7.45 m.

U.E. 6: Zanja abierta con dirección E-O; 2ª mitad del S. XX; cota de techo a 7.05 m, quedando agotada a 5.40 m.

U.E. 9: Citara de ladrillo con orientación E-O perteneciente a una pileta o balsa, presenta zapata de cimentación (U.E. 101); S. XVIII; a cota 6.70 m.

U.E. 47: Muro de ladrillo con orientación N-S; S. XVIII; a cota 6.93 m.

U.E. 63: Pavimento de ladrillos dispuestos de canto, presentando algunos guijarros; S. XVIII; a cota 6.82 m.

U.E. 58: Unidad deposicional localizada bajo el pavimento U.E. 63, relleno una gran fosa a fines del S. XVII; cota de techo a 6.70 m, quedando agotada sobre el suelo de ocupación U.E. 77 a la cota 5.60 m.

U.E. 78: Restos de hogar sobre el suelo de ocupación U.E. 77, presenta un vaso cerámico prácticamente completo, así como restos de comida, como escamas o espinas de pescado; S. XVII; a cota 5.60 m.

U.E. 77: Suelo de ocupación; S. XVII; a cota 5.60 m.

U.E. 80: Unidad deposicional localizada debajo de la interfaz U.E. 77, presenta evidencias de sucesivos momentos de ocupación, como restos de hogares o vasos cerámicos prácticamente completos; S. XVII; cota de techo a 5.60 m, quedando agotada a la cota 5.30 m.

U.E. 30: Suelo agrícola; pre-almohade; cota de techo a 6.46 m, quedando agotada sobre la U.E. 105 a la cota 5.50 m.

U.E. 105: Estrato localizado bajo la U.E. 30, constituido fundamentalmente por depósitos de origen aluvial (arenas), si bien también presenta escasos fragmentos cerámicos; se desarrolla entre las cotas 5.50 y 4.50 m.

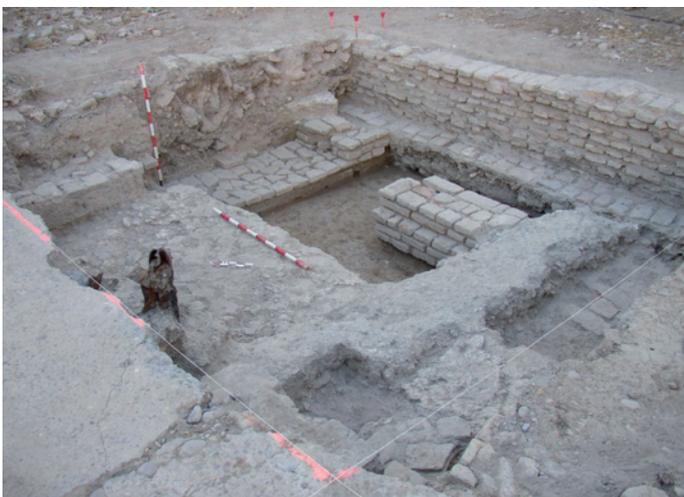
Lámina III. Sondeo 3.

- U.E. 1: Losa de hormigón armado perteneciente al último momento del establecimiento industrial (2ª mitad del S. XX); a cota 7.45 m.
- U.E. 13: Zanja abierta con dirección N-S; 2ª mitad del S. XX; cota de techo a 7.17 m, quedando agotada a 6.38 m.

- U.E. 4: Muro de ladrillo y cemento, presenta zapata de cimentación (U.E. 61); pertenece al segundo momento de la Fundición San Clemente (2ª mitad del S. XX); a cota 7.17 m.

- U.E. 61: Zapata de cimentación del muro U.E. 4, de ladrillo y cemento; pertenece al segundo momento de la Fundición San Clemente (2ª mitad del S. XX); presenta cota de techo a 6.46 m.

- U.E. 7: Zapata de cimentación de pilar, de ladrillo y mortero de cal; primer momento de la Fundición San Clemente (2ª mitad del S. XIX-1ª mitad del S. XX); a cota 7.01 m.

- U.E. 59: Muro de tapial con orientación E-O, perpendicular al muro U.E. 85; S. XIX (1ª mitad); a cota 6.74 m (Oeste)/6.57 m (Este).
- U.E. 85: Muro de tapial con orientación N-S, perpendicular al muro U.E. 59; S. XIX (1ª mitad); a cota 6.78 m.

- U.E. 34: Cama de pavimento de ladrillos a la palma, mortero de cal; S. XVIII; a cota 6.57 m.
- U.E. 100: Cama de pavimento, mortero de cal; S. XVIII; a cota 6.66 m.

- U.E. 54: Muro de ladrillo con orientación E-O; S. XVIII; a cota 6.81 m.
- U.E. 60: Zapata de cimentación del muro U.E. 54; S. XVIII; a cota 6.30 m.
- U.E. 36: Muro de ladrillo con orientación N-S; S. XVIII; a cota 6.58 m.

- U.E. 37: Zapata de cimentación del muro U.E. 36; S. XVIII; a cota 6.42 m.
- U.E. 30: Suelo agrícola; pre-almohade; a cota 6.25 m.

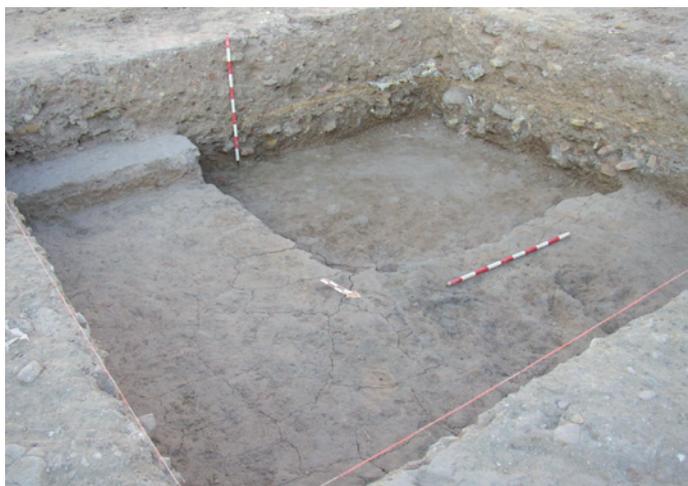
Lámina IV. Sondeo 4.

- U.E. 18: Estrato superior consistente en el vertido de desechos de obra provenientes de la construcción del inmueble cuya medianera limita nuestro solar por el Sur; S. XX (2ª mitad); cota de techo a 7.15 m, quedando agotado a la cota 6.35 m, sobre la U.E. 30.
- U.E. 95: Plataforma de hormigón; S. XX (2ª mitad); a cota 6.51 m.
- U.E. 46: Hogar; S. XVIII (?); a cota 6.35 m.
- U.E. 30: Suelo agrícola; pre-almohade; a cota 6.35 m.

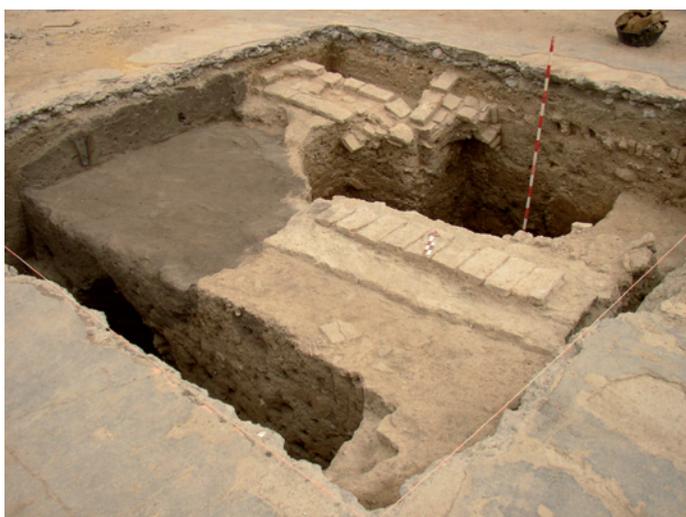
Lámina V. Sondeo 5.

- U.E. 1: Losa de hormigón armado perteneciente al último momento del establecimiento industrial (2ª mitad del S. XX); a cota 7.45 m.
- U.E. 16: Fosa de planta rectangular que en el interior del sondeo se desarrolla de Este a Oeste; sus límites exceden las dimensiones del sondeo, en el interior del cual fue documentado el ángulo NE de la misma; en su interior se localizaron diversas estructuras metálicas relacionadas con la actividad metalúrgica (U.E. 72, 103, y 104); primer momento de la Fundición San Clemente (2ª mitad del S. XIX-1ª mitad del S. XX); la cota de techo fue 7.06 m, quedando agotada a la cota 5.25 m.

- U.E. 15: Fosa de planta semicircular, de la que aproximadamente la mitad fue excavada en el interior del sondeo, en relación con la actividad metalúrgica; primer momento de la Fundición San Clemente (2ª mitad del S. XIX-1ª mitad del S. XX); la cota de techo fue 7.06 m, quedando agotada a la cota 6.33 m.

- U.E. 42: Muro de ladrillo con orientación E-O; S. XVIII; a cota 7.18 m.
- U.E. 89: Zapata de cimentación del muro U.E. 42; S. XVIII; a cota 7.09 m.
- U.E. 43: Muro de ladrillo con orientación E-O; S. XVIII; a cota 7.06 m.

- U.E. 84: Zapata de cimentación del muro U.E. 43; S. XVIII; a cota 6.96 m.
- U.E. 51: Pavimento de ladrillos dispuestos de canto; S. XVIII; a cota 6.99 m.

- U.E. 73: Muro de ladrillo con orientación N-S; S. XVIII; a cota 7.19 m.
- U.E. 90: Zapata de cimentación del muro U.E. 73; S. XVIII; a cota 7.06 m.
- U.E. 96: Pozo seccionado por las fosas U.E. 15 y 16; S. XVIII; cota de techo a 6.22 m, fue excavado hasta la cota 5.25 m.

- U.E. 17: Estrato consistente en un depósito con abundantes fragmentos cerámicos, presentando numerosos vasos muy completos y una matriz escasa y muy suelta; S. XVII; cota de techo a 6.99 m; excavada hasta la cota 5.64 m.

- U.E. 30: Suelo agrícola; pre-almohade; a cota 6.35 m.

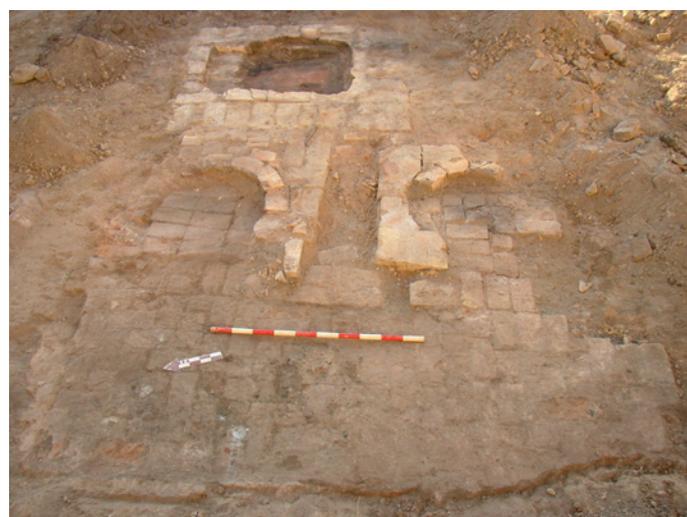
En la mitad occidental del solar, y junto a la fachada a la C/ Estrellita Castro -antes C/ Yuste- se han localizado las fosas en las que se ubicaron los hornos de la fundición.

Lámina VI. Hornos pertenecientes a la fundición, documentados tras el control arqueológico de los movimientos de tierra.
