EXCAVACIÓN ARQUEOLÓGICA PREVENTIVA EN C/ DUQUE CORNEJO Nº17 (SEVILLA)

PEDRO MANUEL LÓPEZ ALDANA
FRANCISCO JAVIER MORO BERRAQUERO

Resumen: La excavación arqueológica que presentamos se realizó en la C/ Duque Cornejo nº 17, situada en el Sector Centro-Norte del Centro Histórico de la ciudad de Sevilla. En ella fueron identificados algunos elementos de época almohade, siendo el expediente constructivo mejor conservado el correspondiente a los siglos XVI-XVIII.

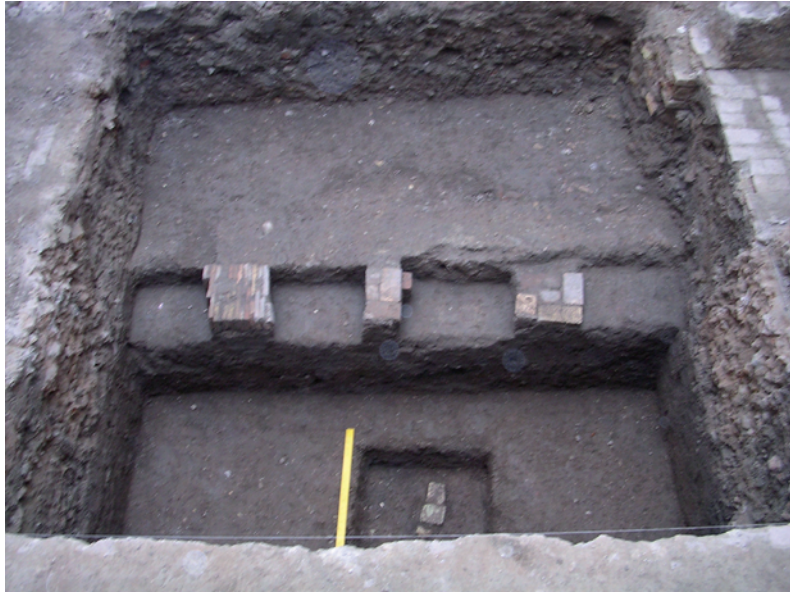
Lámina I. Resto de muro de Época Almohade

Expediente Constructivo (Lam.I) formado por un alineamiento y un pavimento tipo "dess". El alineamiento parece corresponder a un muro de orientación E-W (96°E), con una anchura de 40 cm, y un aparejo a soga y tizón realizado con ladrillos y fragmentos de ladrillo de módulo 28x13, 5x6. En su extremo Oeste se conserva un tramo de unos 50 cms. construido con ladrillos de módulo 27x13x3, dispuestos a sardinel, elemento que se ha interpretado como parte del umbral de un vano de acceso. Asociado a este muro, hacia el Norte se encuentran restos muy fragmentarios de un pavimento de unos 7-8 cm de grosor, constituido por arcilla roja y gravas procedentes de las mismas terrazas del Guadalquivir.

El conjunto que debe corresponder a un ambiente principal de una unidad doméstica, se encuentra muy deteriorado debido al expolio de su estructura en fase posterior y a la destrucción debida a la ejecución del muro y cimentación del edificio contemporáneo.
