ANUARIO
ARQUEOLÓGICO
DE ANDALUCÍA
2004.2

OBJETIVOS DE LA INTERVENCIÓN. DESARROLLO DE LOS TRABAJOS

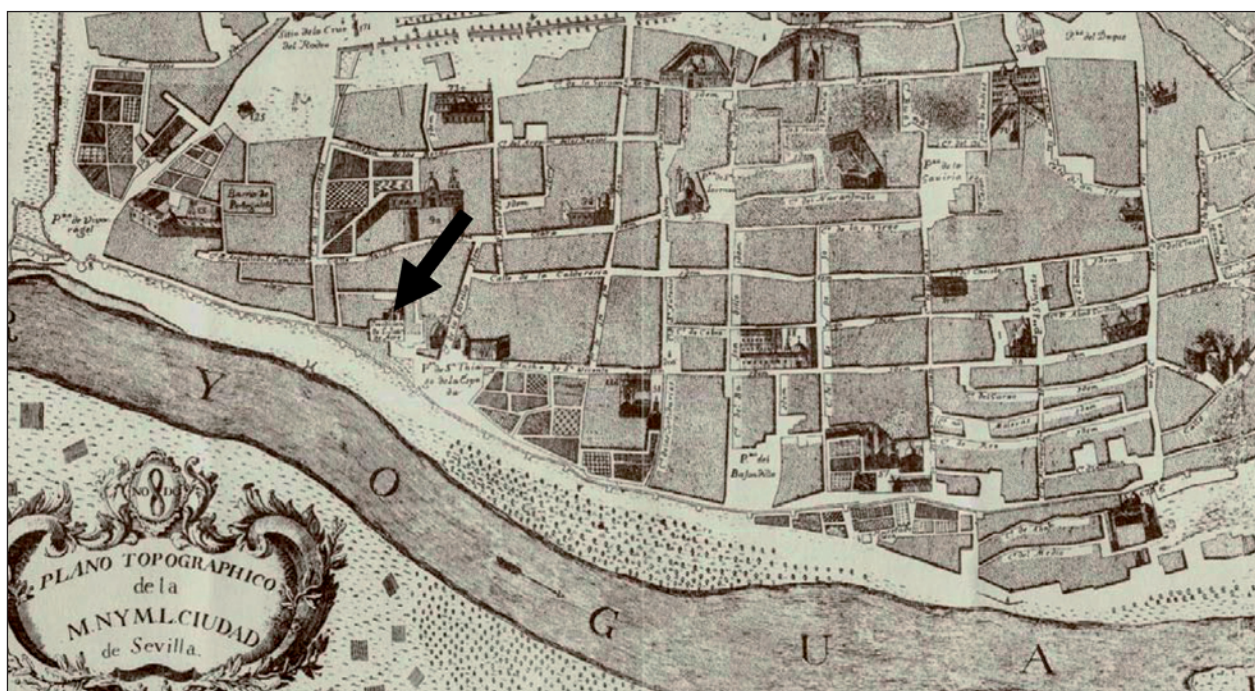
Lámina I. Plano topográfico de Sevilla del Asistente D. Pablo de Olavide. Año de 1771. Localización de la parcela Torneo 27-28 con la muralla aun en pie.

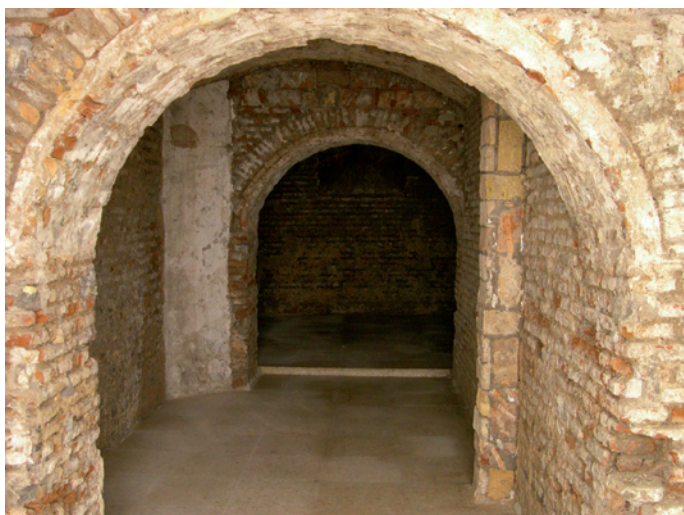
Lámina II. Corredor sur. El muro situado a la derecha de la imagen corresponde a la estructura central.

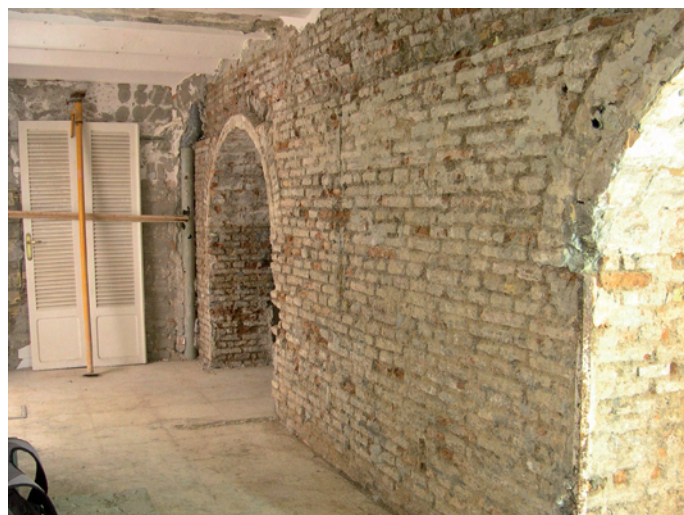
Lámina III. Estancia de acceso actual al sótano. Se observan reformas en la cubierta.

De este modo, la bóveda que cubriría el espacio situado al este de la estructura central, es sustituida por una cubierta de bovedillas a mayor altura, 2,48 m. Igualmente se levantarían sendos tabiques de ladrillo de gafa que subdividirían la estancia en tres ámbitos comunicados entre sí, a excepción del situado más al sur, con acceso directo desde el patio antes mencionado. La antigua solería de ladrillo a la palma es sustituida por losas de terrazo de 80 x 80 cm. Se levantan pilares (U.E. 46, U.E. 58 U.E. 61) y chaflanes (U.E. 43, U.E. 44, U.E.41) que ocultan conducciones conectadas con las plantas superiores. Por último mencionar que se alicatan todos los paramentos y cubiertas con azulejo industrial blanco, cegándose así los vanos U.E 68 y U.E. 53.

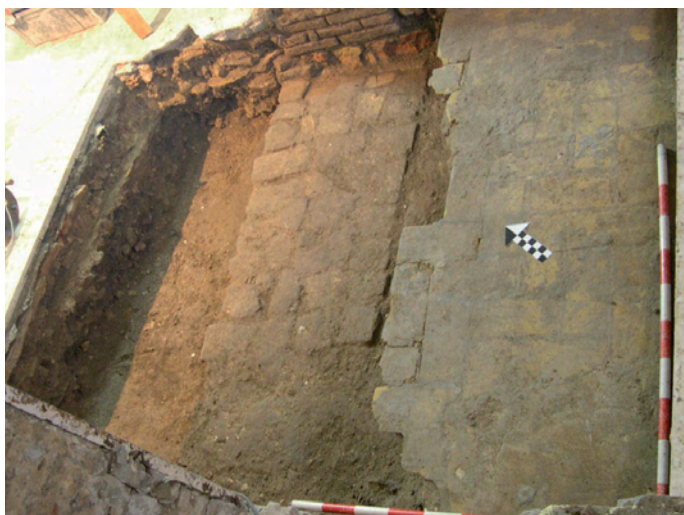
Lámina IV. Imagen general del sondeo en el que se observa la solería a la palma original y el zuncho U.E. 38.

Esta estructura, con eje noreste-suroeste, presenta unas dimensiones originales de 2,20 x 0,70 m y se encuentra a la cota +7,04 m. Su cimentación U.E. 24 consiste en un conglomerado de fragmentos cerámicos y cascotes constructivos, tierra y cal, con una cota superior de 6,89 m y una potencia máxima de 30 cm. En ella hemos localizado un azulejo de fines del XIX-principios del XX, fechando así el momento de construcción del sótano.

Sobre un relleno de escombros y matriz arcillosa, U.E. 7, que eleva la cota unos 14 cm desde la superficie de cal U.E. 8, se dispone el pavimento original de la estancia, una solería a la palma de ladrillos de 26x 13x 4 cm., U.E. 4, dispuesto a la cota 7, 26 m.
