**ANUARIO ARQUEOLÓGICO DE ANDALUCÍA 2004.2**

# INTERVENCIÓN ARQUEOLÓGICA DE APOYO A LA REHABILITACIÓN DE LA PUERTA DE LA PESCADERÍA (AZNALCÁZAR, SEVILLA). PRIMERA FASE DE INVESTIGACIÓN

MARCO ANTONIO GAVIRA BERDUGO

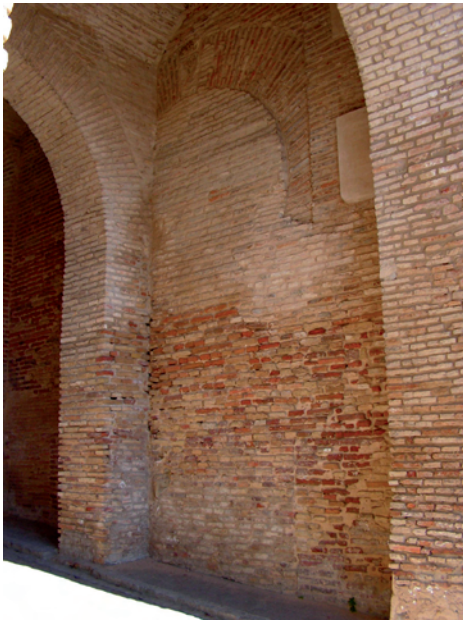
Lámina I. Vano interior del Tránsito 1 de la torre-puerta.

- **Tránsito 1.** Espacio existente entre la portada islámica que se distingue en el interior de la PB y la que podemos observar en el Pasaje que cruza el edificio de norte a sur (Lám. I).

- **Cegamiento del Tránsito 1.** Este antiguo acceso de origen islámico queda anulado por sendas tapias que taponan los dos arcos de herradura, interior (Lám. I) y exterior.

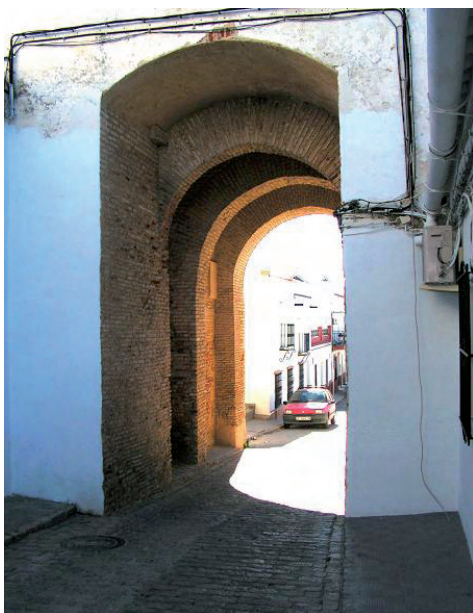
Lámina II. Vista intramuros del Tránsito 2 de la torre-puerta.

- **Pasaje** abierto al tráfico rodado que cruza nuestro edificio de norte a sur a nivel de calle (Lám. 2). Presenta en su desarrollo longitudinal tres arcos de medio punto, dos bóvedas de medio cañón y otra rebajada (la más septentrional).

m. Se hace igualmente patente la presencia de piezas de cantería –dos quicialeras altas, actualmente inutilizadas (ver Lám. II. Sobre el primer arco). Además, a pesar de las refacciones posteriores, se vislumbra la presencia de sendos pares de mochetas que, como en el caso anterior, encierran un espacio sobre el que podían repllegarse las hojas abiertas de otro portón de madera (7).

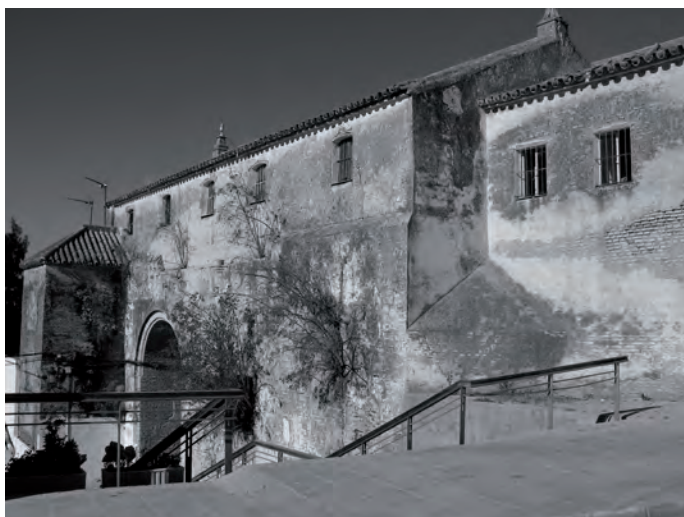
Lámina III. Vista de la fachada sur del edificio objeto de estudio.

- **Fase Romana.** Es la fase fundacional del edificio y se correspondería con una de las puertas de acceso a la antigua *Olontigi*, citada por Plinio y acuñada en los hallazgos numismáticos de la zona (OLONT, OLVNT, LONT, OL). Según los autores del Catálogo “La puerta ofrece en su trazado general las características romanas, teniendo sus dos entradas, exterior e interior, en el mismo eje y formadas por arcos de medio punto unidos por bóvedas de cañón seguido. A la izquierda de la entrada hay un macizo o saliente que debió pertenecer a una torre de flanco”. Este eje se correspondería con el actual Pasaje abierto al tráfico y la Torre es la que se adosa al edificio a la izquierda del vano sur de dicho pasaje (Lám. III).

- **Torre. (Lám. III)** Aunque historiográficamente se ha considerado como parte del sistema defensivo de la puerta islámica (HERNÁNDEZ DÍAZ *et alii*, 1939) existen indicios suficientes para ubicar su construcción en esta fase fundacional del pósito (10). Por una lado, sus dimensiones en planta son muy reducidas para tratarse de una torre de flanqueo. Además, su fábrica mixta de ladrillos en las esquinas y núcleo de tapial, tampoco coincide con las técnicas constructivas que caracterizan la arquitectura defensiva de la localidad (11). Finalmente, no es usual en los sistemas defensivos la construcción de una torre adosada a otra torre. Como vimos anteriormente, nuestro edificio en sí es un elemento de flanqueo. Además del tipo de aparejo, debemos resaltar la presencia de una cenefa o friso pintado de color rojo bajo el coronamiento de tejas y que imita una hilada de sillares -técnica decorativa muy característica del barroco dieciochesco.
