ANUARIO  
ARQUEOLÓGICO  
DE ANDALUCÍA  
2004.1

# ACTIVIDAD ARQUEOLÓGICA PREVENTIVA MEDIANTE SONDEOS EN LA CASA DE HERNANDO DE ZAFRA. (C/ SAN JUAN DE LOS REYES 46 Y C/ ZAFRA 5) GRANADA

ÁNGEL RODRÍGUEZ AGUILERA  
INMACULADA ALEMÁN AGUILERA  
JOSÉ GARCÍA-CONSUEGRA FLORES  
JAVIER MORCILLO MATILLAS

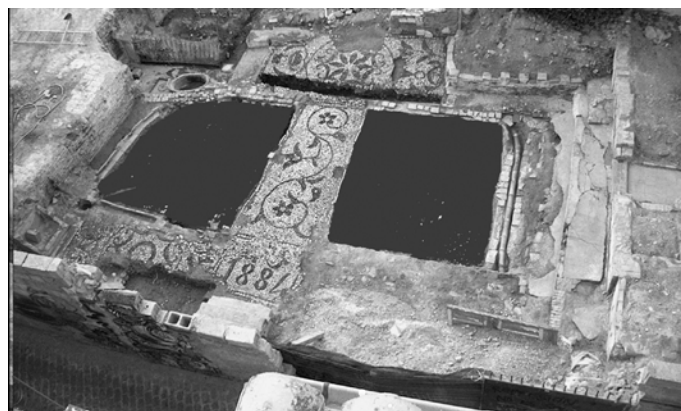
Foto 1. Vista general de la Fase del jardín romántico. 1881.

La estructura del empedrado(UE 133) muestra un recuadro con la fecha en la que se concluyó el diseño del jardín: 1881, de forma que permite configurar con claridad una fase de remodelación y transformación que concluye en esta fecha y que genéricamente puede englobarse en el último cuarto del s.XIX.

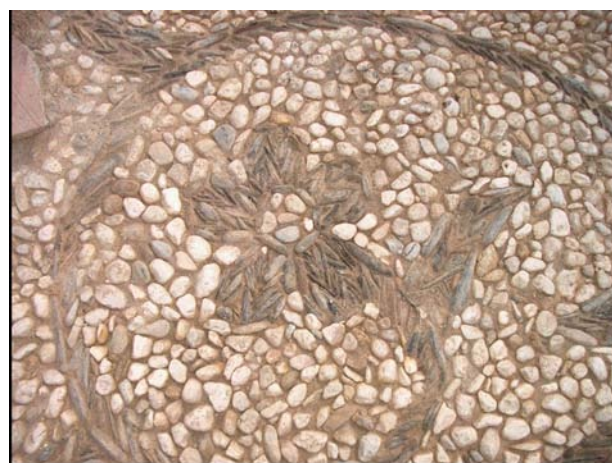
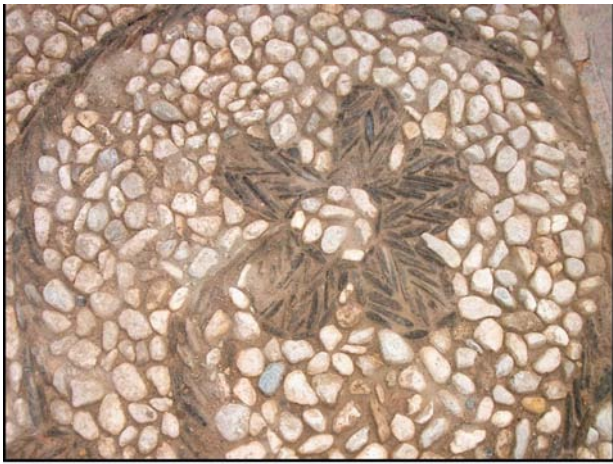
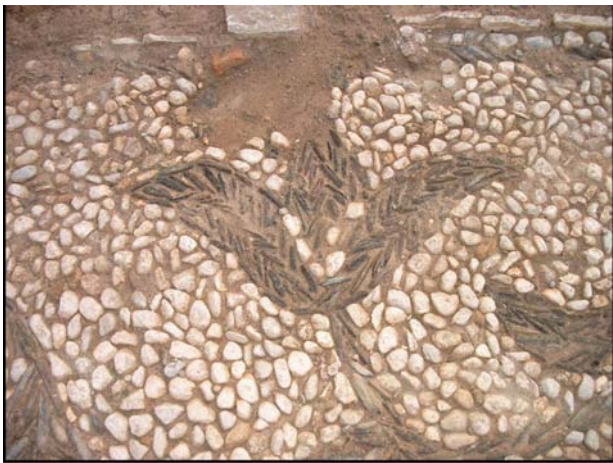
Foto 2. Detalle del empedrado central

Foto 3. Detalle del empedrado central

Foto 4. Detalle del empedrado central

Foto 5. Detalle del empedrado central

Cabe destacar el diseño utilizado, tanto por su originalidad y calidad como por su antigüedad: el pasillo central muestra una composición floral formada un tallo enrollado, con dos curvas contrapuestas, con los extremos rematados con una margarita en cada uno, una flor de loto en el centro y varias hojas. Todos estos elementos están ejecutados con lajas de micaesquistos, de color grisáceo, manteniendo siempre un aparejo en espiga y el fondo con cantos redondeados de color blancuzco. Toda la composición queda enmarcada en una cenefa de piedras grisáceas también dispuestas en espiga.

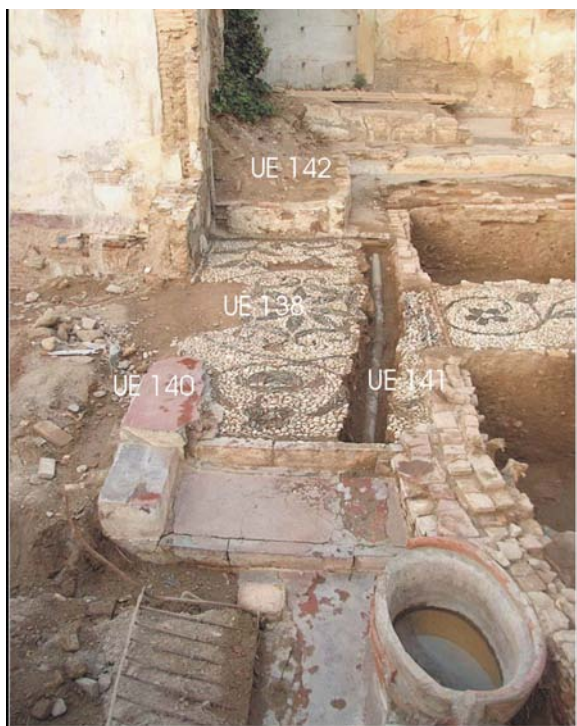
Foto 6. Detalle del empedrado zona Sur.

En el extremo Sur del patio, en la unión con el corredor central, existe otra zona empedrada (UE 138) que inicialmente tuvo unas dimensiones de 8,40 m de longitud por 2,50 m de anchura, si bien en una fase posterior quedó reducido a la mitad con la construcción de una jardinera en el extremo suroeste. Queda delimitado por el Oeste por la crujía de la casa y al Este por la escalera que comunicaba con la casa 02. Desde el punto de vista decorativo, tiene cenefa perimetral y desarrolla un tipo de decoración que mezcla motivos geométricos y vegetales en una composición que recuerda un medallón delimitado por un círculo de 2.10 m de diámetro en cuyo interior existe una flor de ocho pétalos, enmarcada en un octógono compuesto por hojas curvas con los extremos hacia el interior. Al oeste de esta composición una flor y al este una granada con tallo largo. Este paño presenta importantes transformaciones postdeposicionales ya que fue cubierto con una fina capa de cemento Portland, de 1 cm de grosor que posteriormente fue sustituido por otro pavimento similar con mayor potencia (unos 8 cm). Su extremo norte fue cortado por una zanja para introducir una tubería de fibrocemento orientada de oeste a Este.

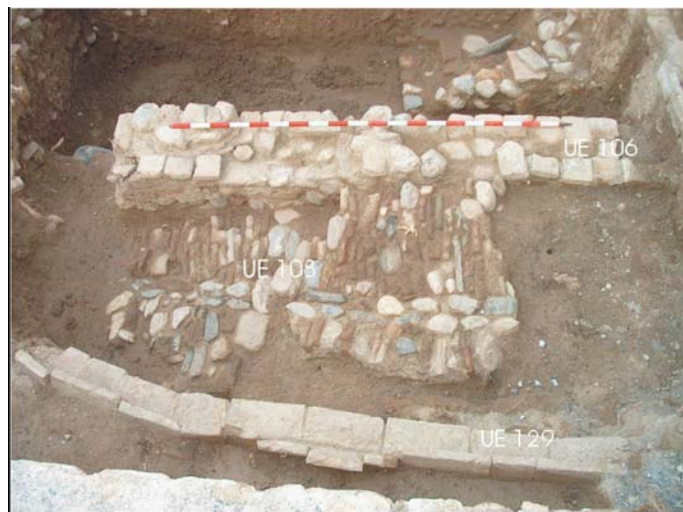
Foto 7. Muro y rampa de acceso. Sector Este.

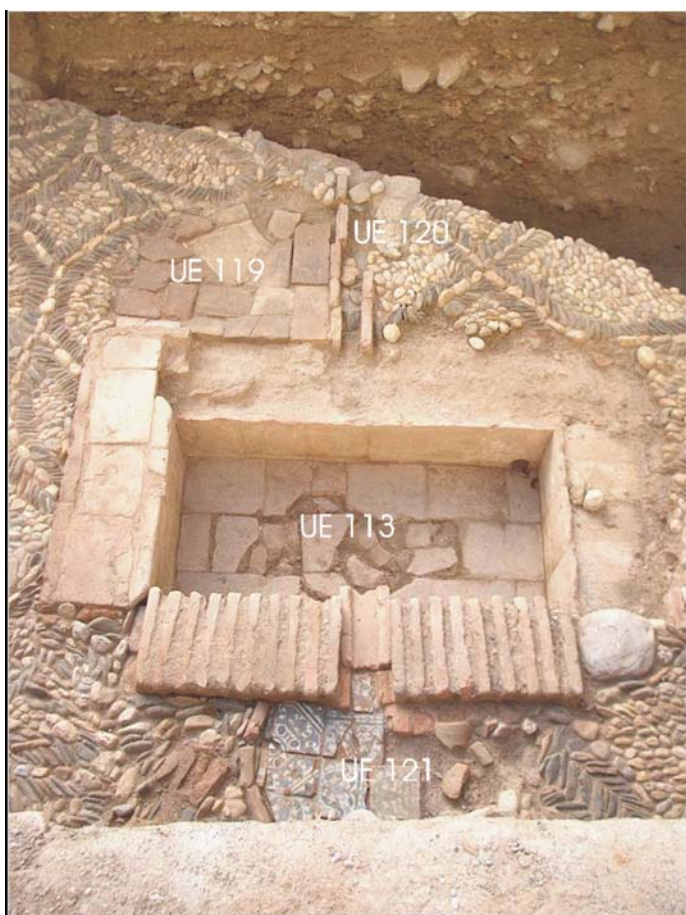
Foto 8. Detalle de la alberca. Siglo XVII.

En la zona central documentamos una alberca (UE 113), colmatada con material cerámico, que se presenta como el único depósito cerrado documentado hasta este momento en el sondeo (UE 114), fechado en el siglo XVII. Las dimensiones de la alberca son 1,92 m de longitud por 1,32 de anchura, construida con muros de ladrillo tomados con cal, dispuestos a tizón y con una anchura que oscila entre los 0,26 m y los 0,30 m de anchura. Interiormente presenta sus paredes revestidas con losas de barro de 0,22 m por 0,27 m, en posición vertical, mientras que el borde presenta distintas soluciones de remate: el borde norte presenta un acabado por medio de 19 ladrillos a sardinel, cuyas dimensiones medias son de 0,30 m por 0,14 por 0,04 m.

En su zona central existe un canal de ladrillo que vierte agua desde una fuente circular (UE 121) hasta la alberca.

El lateral Este está rematado por dos bordillos de cerámica de 0,05 m y en el centro por losas de 0,20 por 0,30 m, mientras que en la zona Oeste y Sur falta por expolio de los materiales constructivos. Se aprecia con claridad la entrada original de agua, en el centro de la pared norte, y su salida, en el extremo inferior de la pared sur.

La fuentecilla circular está construida con fragmentos de ladrillo dispuestos a sardinel y con la base de fragmentos de azulejos de cuerda seca del siglo XVI, de la que sale una atarjea de cerámica, de 0,36 m de longitud, que se prolonga tras el muro meridional (UE 120) si bien construido de forma más tosca, con fragmentos de ladrillos, como canal de agua superficial que recogería el agua en el momento en el que la alberca estuviera a rebosar.

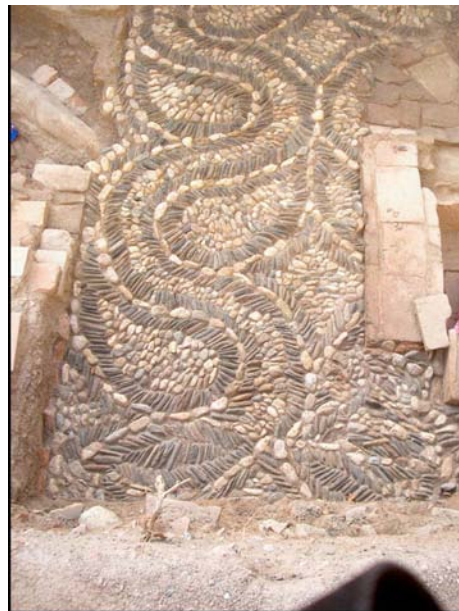
Foto 9. Detalle del empedrado UE 118

El entorno de la alberca se encuentra empedrado, pudiendo diferenciar dos paños distintos por su diseño. En la zona oriental se desarrolla un empedrado (UE 118) cuyo diseño se realiza en base a ondas que conforman “lágrimas” en la confluencia de sus sectores cóncavos. El dibujo está realizado con lajas de esquisto alargada, de color gris y de tamaño mediano, presentando una línea intermedia de cantos blancos. El fondo lo forman cantos de tamaño mediano, con cierta tendencia a la irregularidad en la forma y en su color. En la zona de contacto con el canal central que parte de la alberca presenta una reparación realizada con fragmentos de ladrillo (UE 119). Se encuentra delimitado por el Este por los restos de un muro de ladrillo, del que sólo queda una hilada de tizones (UE 117), orientado de Norte a Sur y que es el muro de cierre de la crujía Oriental de la vivienda

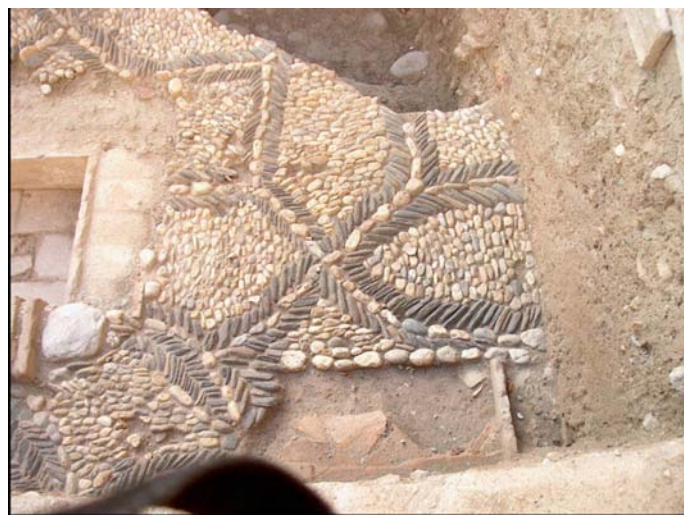
Foto 10: Detalle del empedrado UE 112

En el sector occidental del patio el empedrado (UE 112) desarrolla unos motivos decorativos totalmente distintos a los empleados en el extremo opuesto ya que en este caso son de tipo geométrico entrelazados. Técnicamente está ejecutado con la misma técnica que el anterior, si bien la franja de cantos que discurre entre el dibujo de las lajas es mayor y su dibujo mucho más sobrio.

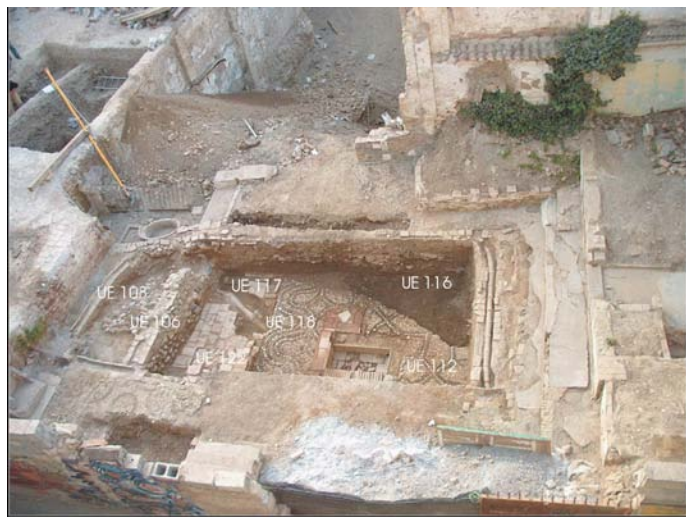
Foto 11. Vista general de la planta final.

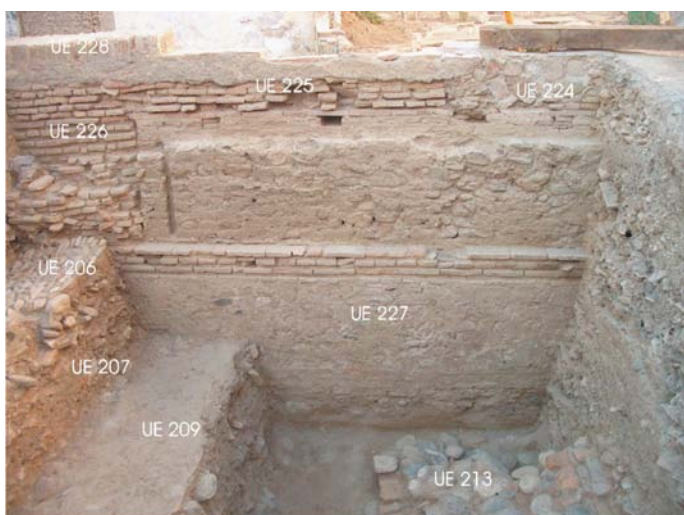
Foto 13. Muro de aterrazamiento por el Oeste. Siglo XVI.

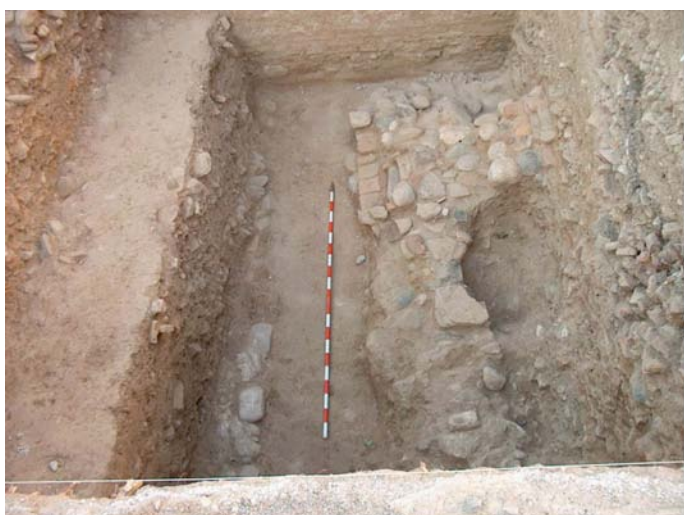
Foto 14. Restos de posible muro de aterrazamiento islámico.

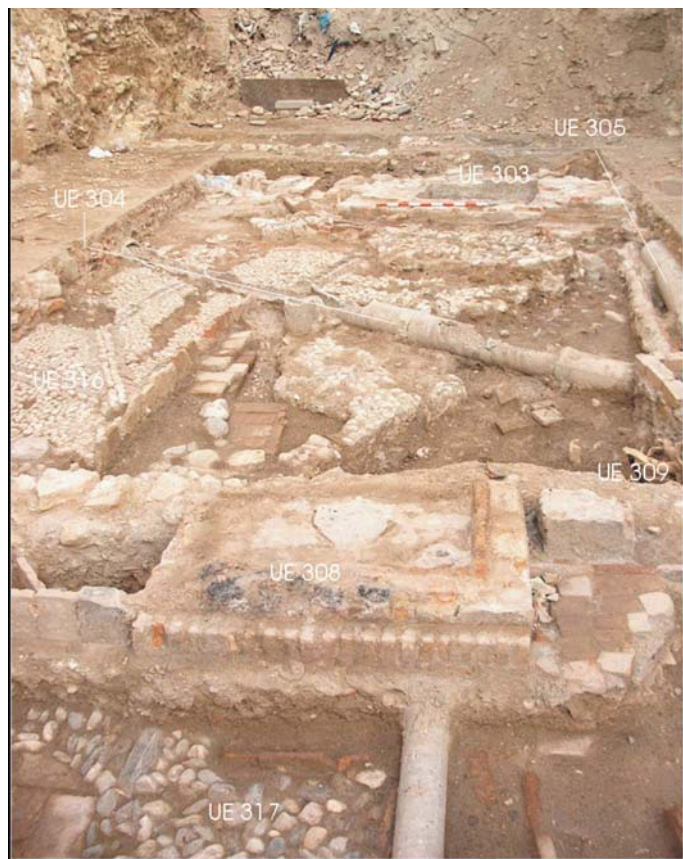
Foto 15. Fase del siglo XIX y XX.

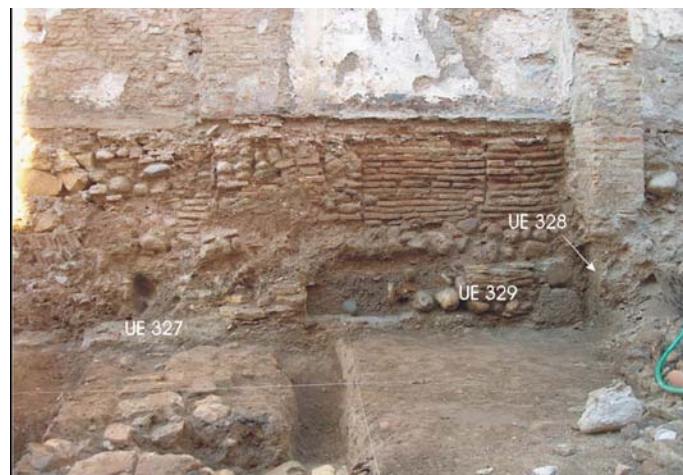
Foto 16. Detalle de la medianería con el convento de la Concepción.

Sur solo se conserva 4,30 m de longitud, sin que se pueda apreciar su grosor total al quedar bajo el convento, mientras que el muro de cierre de Este a Oeste conserva 0,47 m de longitud y 0,60 m de grosor. Técnicamente ambos están ejecutados con una argamasa de cal y arena, con una alta proporción de árido de tamaño mediano, utilizando cantos de mayor tamaño en su base.

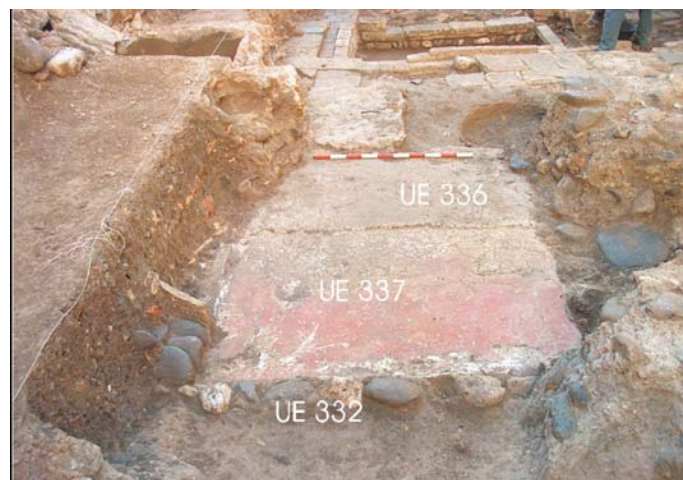
Foto 17. Detalle de los pavimentos del salón Norte.

De la crujía Norte, no se conservan restos del muro de cierre por el sur, que debió ser de tapial, sustituido por las remodelaciones decimonónicas, mientras que si que se han documentado la cimentación del muro septentrional (**UE 332**), que debió ser de tapial pero que sólo se ha conservado su base de cantos y mortero de cal y que delimita una estancia que presenta dos fases de ocupación por medio de dos pavimentos: originariamente la estancia presentaba un suelo de cal pintado de almagra (**UE 337**) sobre el que más tarde se superpuso otro pavimento en esta ocasión solo de cal (**UE 336**). Se asocia a otro muro de similares características constructivas (**UE 331**), orientado de Norte a Sur que delimita otra estancia que conserva restos de un pavimento de fragmentos de piedra arenisca (**UE 330**) y que llega hasta el muro medianero, a modo de posible patio trasero.

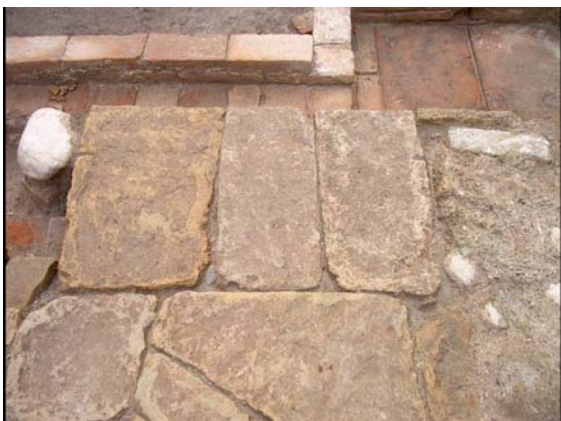
Foto 19. Detalle del andén norte

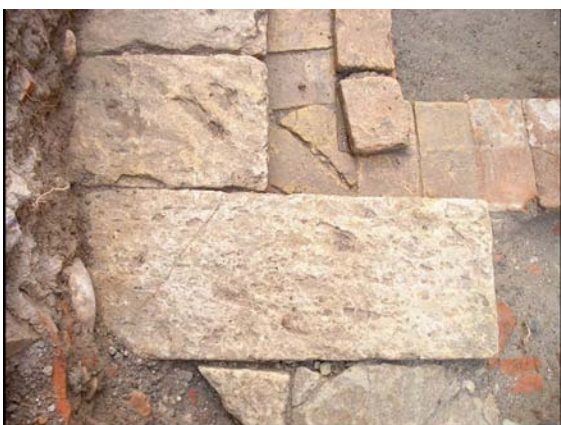
Foto 20. Detalle del entronque con el andén este

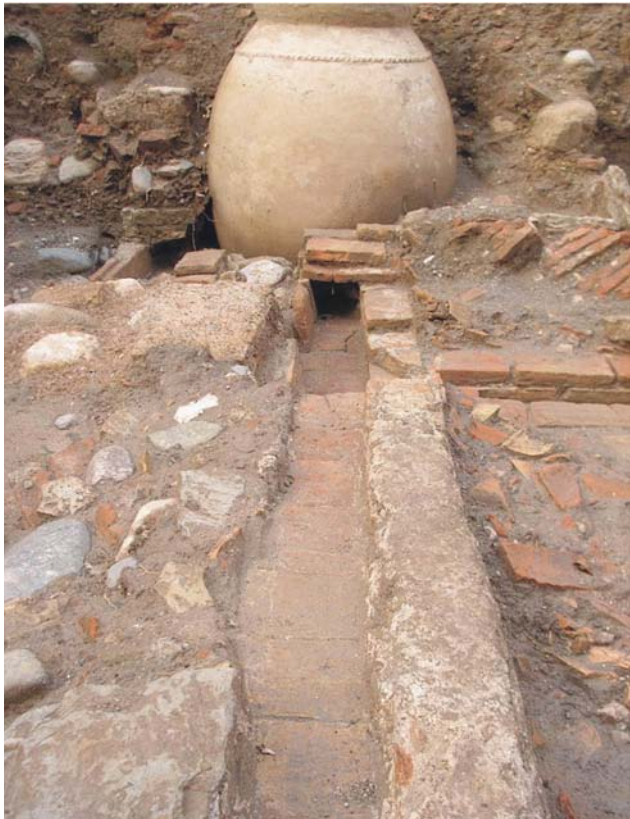
Foto 22. Detalle del canal sur

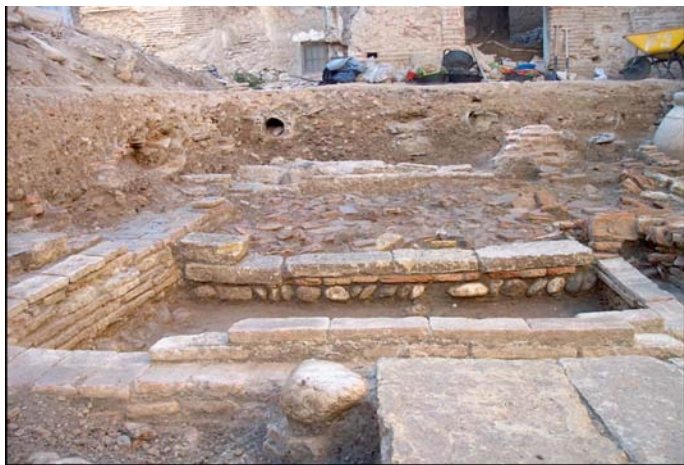
Foto 23. Detalle de la pasarela central.

El diseño del jardín queda completado con un crucero formado por una hilada de losas de arenisca que en dirección Este-Oeste permiten el tránsito por este corredor de 0,25 m de anchura. Constructivamente presenta una cimentación a base de cantos redondeados dispuestos en un aparejo de espiga sobre el que se dispone una hilada de ladrillos a soga que sirven de base a las losas de piedra.

El extremo Este del corredor –tramo 01 (UE 355)- lo componen 4 losas y un escalón, también de arenisca (UE 354), que permite ascender hasta el andén, encontrándose adosado al canal central (UE 349), mientras que el segundo tramo (UE 356) lo conforman 3 losas que se introducen en el perfil oeste.

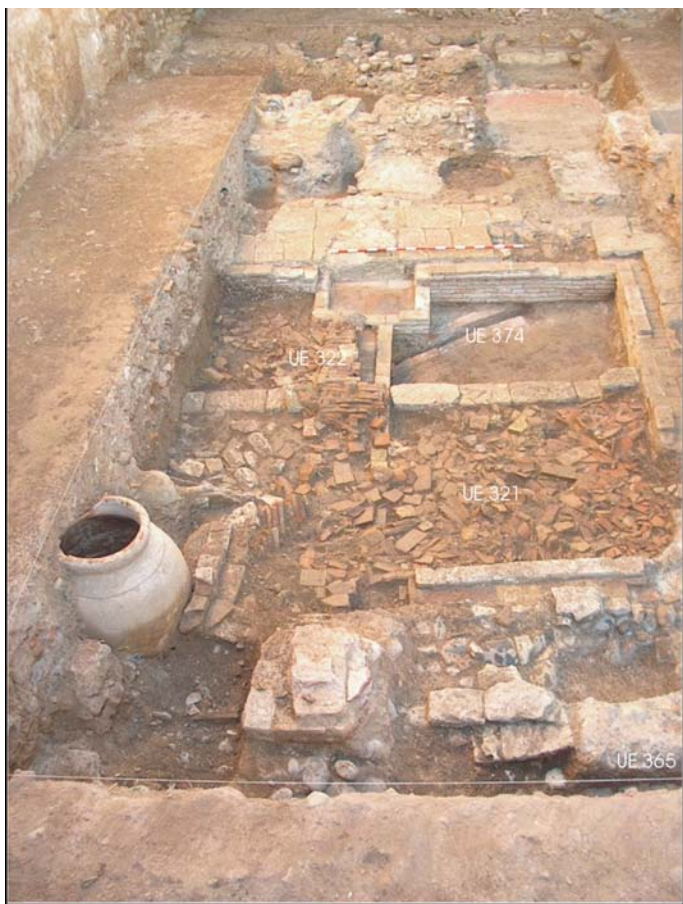
Foto 24. Vista general de la fase del jardín andalusí.
