ANUARIO
ARQUEOLÓGICO
DE ANDALUCÍA
2004.1

ACTUACIÓN ARQUEOLÓGICA PREVENTIVA (SONDEO ARQUEOLÓGICO) IGLESIA DE SAN ANDRÉS APÓSTOL (GRANADA)

INMACULADA RODRÍGUEZ GARCÍA
M^a REYES ÁVILA MORALES

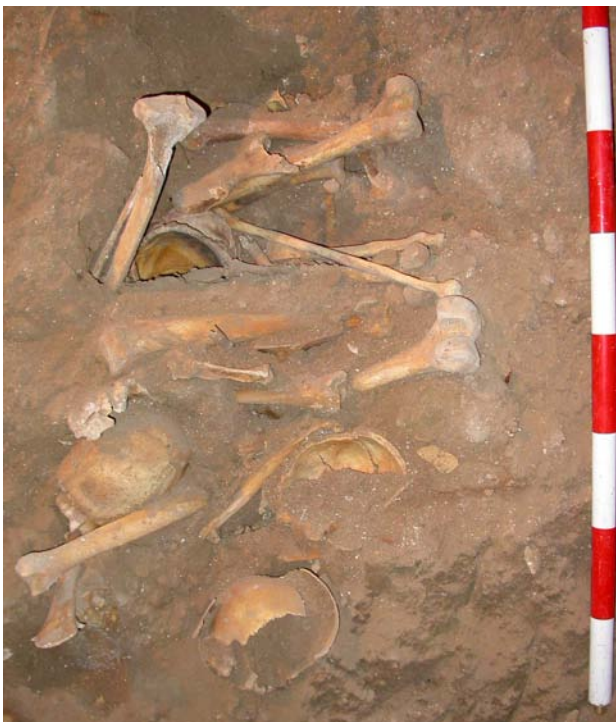
Lámina I. Fosa colmatada de restos óseos humanos: Osario.

En cuanto a la tipología de los enterramientos se trata de fosas simples, sin ningún tipo de delimitación estructural. Han aparecido restos de clavos dispersos lo que hace pensar que se trate de inhumaciones con ataúd. Poseen una orientación Este-Oeste, con la cabeza orientada hacia el altar. También ha sido localizada una fosa colmatada, casi en su totalidad, por restos humanos dispuestos de forma desordenada; parece responder a la tipología de un osario.

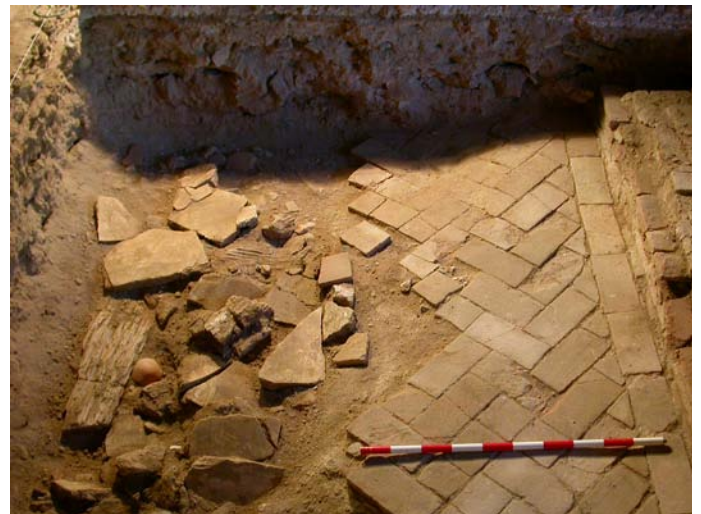
Lámina II. Suelo (E-004) alterado por la fosa y relleno (UEN-0002).

Las estructuras localizadas se corresponden con un nuevo suelo (E-004), realizado con ladrillos de petaca dispuestos de forma plana, formando espigas; el aglutinante utilizado para trabarlos y en la capa de preparación es mortero de cal grasa. La solería descrita limita con la base de un muro (E-003) y en este límite se dispone una hilada de ladrillos a soga. Ocupa una superficie excavada de 2,70 x 1,10 m. ya que se encuentra alterado parcialmente por una fosa colmatada por niveles de rellenos (UEN-0002) procedentes del derrumbe de parte de la techumbre de esta sala o de otras zonas de la iglesia. Este paquete se compone principalmente de grandes y medianas placas de yesos y fragmentos de ladrillos de petaca.

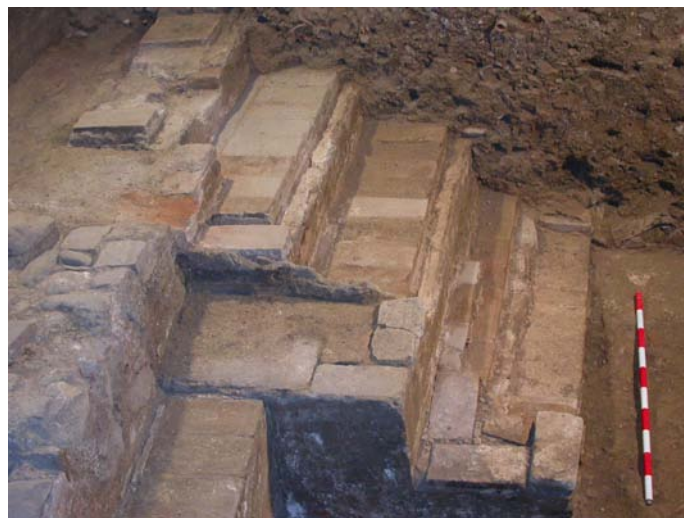
Lámina III. Estructuras que delimitan la Cripta: escalera de acceso.

Junto a ellos se ubica el elemento más significativo de la estancia: una escalera, formada por una superficie superior o rellano y tres escalones (E-024, 025, 026 y 027) que se organizan hacia el interior en sentido descendente. Los escalones se realizan con ladrillos y poseen un hueco que podría haber estado ocupado por piezas de cerámica esmaltadas (azulejos).

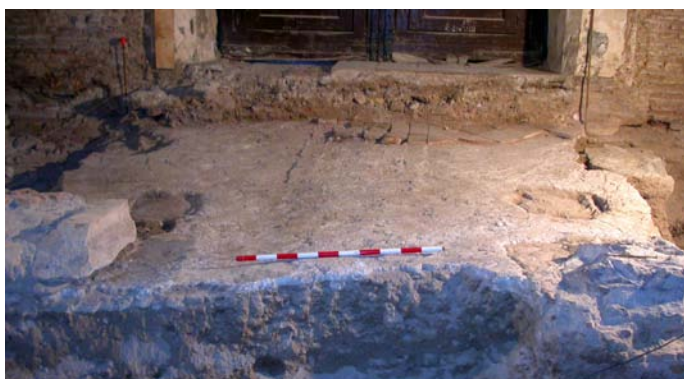
Lámina IV. Vista general del sector 02.

Las estructuras localizadas señalan la existencia de la zona de acceso de la iglesia o vestíbulo: desde la entrada se configura un espacio poligonal, desde el que se abren dos entradas hacia el interior. Estos vanos se colocan en cada uno de los laterales, y se encuentran flanqueados por pilares. En función de cada espacio la solería se dispone de una u otra manera. Ya en el interior se localizan dos nuevos pilares (E-009 y E-011) cuyo uso sería servir de base o sujeción al coro situado sobre esta zona.

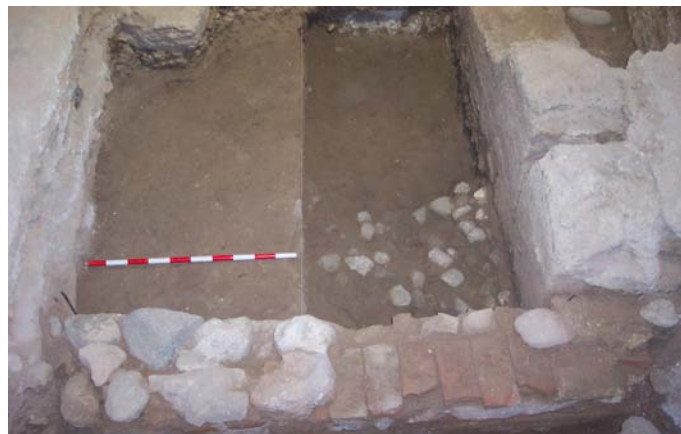
Lámina V. Vista general del sector 03.

A nivel estructural ha sido identificada una única estructura (E-040) en este sector, se trata de un muro realizado con guijarros de gran tamaño y ladrillos de petaca, aglomerados con mortero de tierra; sin embargo no es difícil establecer relaciones con las estructuras de esta fase de ocupación en el Sector 02 ya que este muro posee similares características y orientación que la E-022.

El muro identificado rompe la E-041 y se apoya sobre el suelo de la fase anterior (E-042).

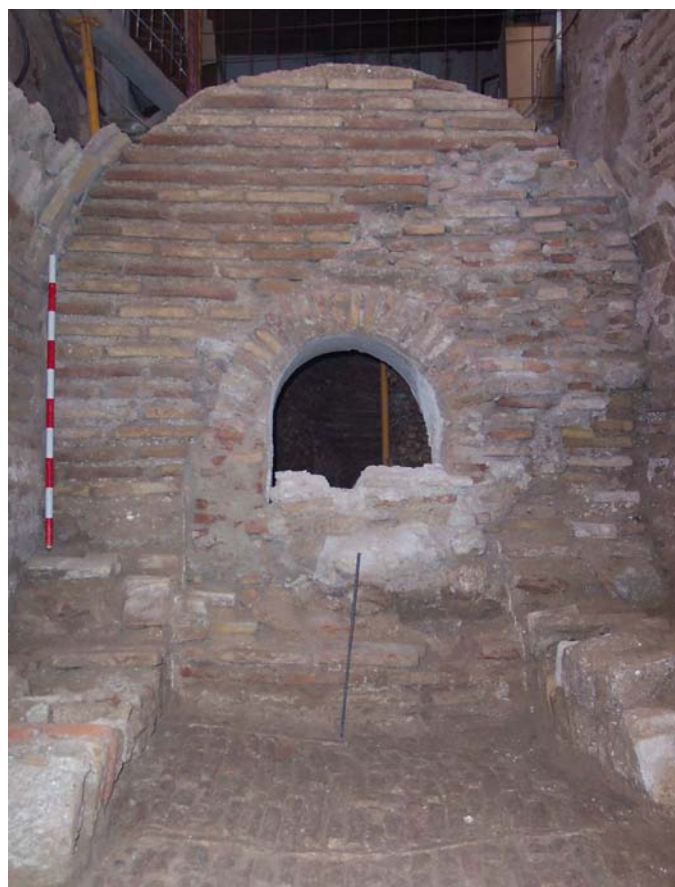
Lámina VII. Sección de la estancia (cripta).

Este límite está compuesto por un tabique (E-056) realizado con ladrillo y mortero de cal grasa, y en él se abre una pequeña entrada (rematada en la zona superior por un arco semicircular). El techo se encuentra abovedado ya que, aunque este elemento no ha llegado hasta nuestros días, se conserva el arranque de la bóveda en los muros perimetrales y el tabique de ladrillo tiene, en la zona superior, la misma forma semicircular que poseería el límite superior de la estancia. El suelo (E-060) se realiza a base de ladrillos de petaca dispuestos de canto (sardinell) sobre una capa de mortero de tierra, en el que se distinguen tres guías en sentido norte-sur. Este tipo de suelo ocupa una superficie de 2,60 x 2,10 m..

En un momento posterior se abre un acceso a esta habitación desde la nave lateral de la iglesia y se superpone, al suelo, dos muretes (E-057 y 058) de ladrillos (dispuestos también, como el suelo, a sardinell), a modo de bancos adosados a cada una de las paredes de la estancia. Es posible que con estas remodelaciones se estuviera produciendo un cambio de funcionalidad en el complejo estructural ya que todo indica que pudiera haber sido utilizado como cripta.
