ACTIVIDAD ARQUEOLÓGICA PREVENTIVA EXCAVACIÓN ARQUEOLÓGICA. PLAZA DE SAN JUAN, 10, 11, 12. JAÉN

Resumen: Actividad arqueológica realizada en el casco histórico de la ciudad de Jaén realizada antes de la ejecución de viviendas. La actividad comprende una Intervención Arqueológica Preventiva y por otro lado, un control arqueológico de movimientos de tierras durante la ejecución del proyecto de obra. La actividad arroja una secuencia crono-estratigráfica que abarca desde final del S. XII hasta mediados del S. XX

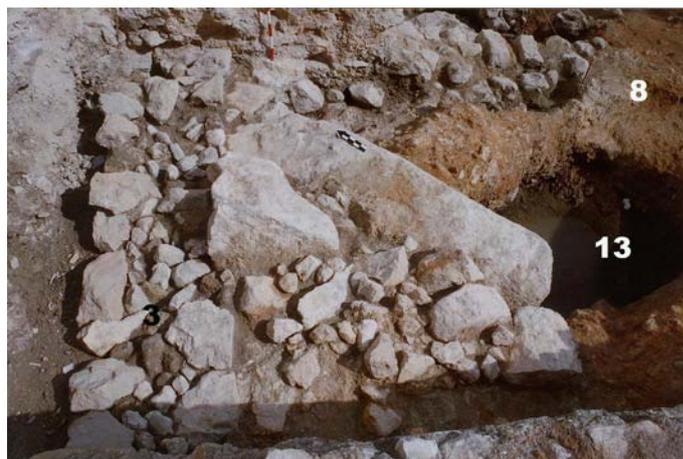
Lámina I. Corte A1. Detalle.

Sondeo excavado en su totalidad con metodología arqueológica, situado en el ángulo suroeste del solar, con unas dimensiones de 3.00 x 4.00 metros.

Destacan los muros de las viviendas anteriores a las demolidas recientemente, UE 3, muro de carga, registrado con una cronología del siglo XX. Asociado a este muro de carga sondeamos dos derrumbes de piedras pertenecientes a esta misma UE. 3.

Llama la atención la existencia de una piedra de excelentes dimensiones (2.18 x 0.80 m) en el centro del sondeo, sin relación con alguna otra o estructura, de la que no pudimos obtener más información. Su terminación, tipología o factura nos hizo repensar el origen y función de la misma. En el lado Este del corte y cortando el perfil, destacamos una zanja UE. 17 realizada con medios mecánicos para la ubicación de conducciones de saneamiento de viviendas anteriores. Su nivel deposicional, UE. 13, aportó todo

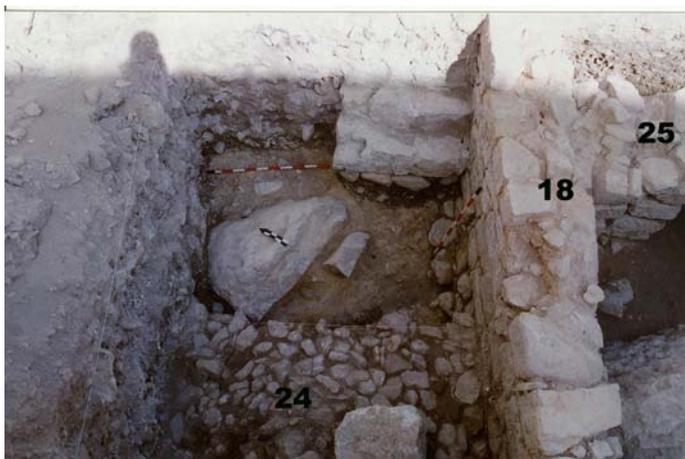
Lámina II. Corte A2. Planta

El sondeo está dominado por un muro UE. 18 que divide el corte en dos mitades prácticamente iguales: en la mitad oeste documentamos sótanos de una vivienda anterior (nº 12) a una profundidad de 1.66 metros desde el borde del corte. Quedó documentado este sótano por sus escaleras de acceso y por un suelo pavimento UE. 24 de piedra irregular y sin organización en su fábrica. Todo el material que lo colmataba eran rellenos recientes, materiales de desecho y material cerámico descontextualizado. Al este del muro UE. 18, documentamos un difícil entramado de estructuras de diferentes momentos superpuestos. Adosado a UE. 18, el muro UE. 25, del cual haremos referencia al asociarlo a UE. 9 del sondeo A4. Otra estructura de canalización de aguas (atarjea) UE. 19, documentada prácticamente en superficie, con una cronología contemporánea.

Como unidad deposicional (sedimentaria) más relevantes destacamos la UE. 29, que fecha la unidad estratigráfica estructural (construida) UE. 30. Tanto su fábrica como los materiales cerámicos que la fechan, así como su posición estratigráfica dentro del sondeo, nos permiten asegurar su pertenencia a una cronología en torno a los siglos XII - XIII

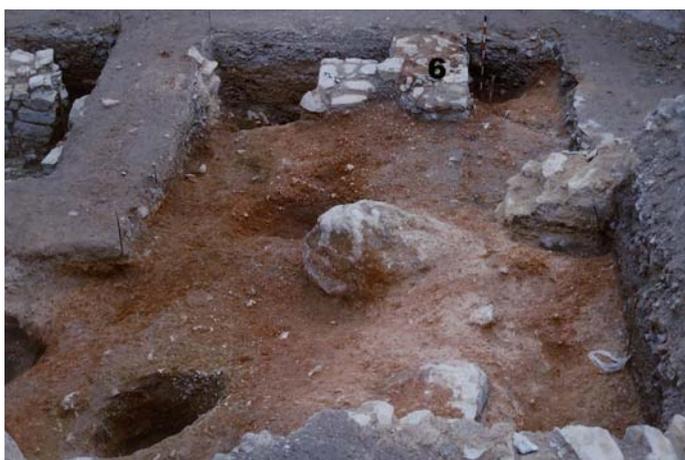
Lámina III. Corte A3. Planta

Sondeo arqueológico ejecutado en el ángulo sureste del solar, con unas dimensiones de 3.00 x 4.00. Esencialmente el corte se ve reducido en su potencia por la facilidad a la hora de detectar suelo geológico. Un muro de carga UE. 4, de la vivienda demolida recientemente descansa sobre suelo geológico. Como se puede observar en la documentación gráfica, un sólo conjunto estructural es registrado en este corte: hablamos de una estructura circular UE. 15, de 0.96 metros de diámetro y una profundidad de 0.63 metros, colmatada por un único nivel deposicional UE. 22, que aportó escaso material cerámico medieval islámico tardío. Su funcionalidad no es fácil de precisar, aunque por la tipología cerámica de almacenamiento, denota, posiblemente su función. No es posible asociar esta estructura a otras cronológicamente paralelas dentro del sondeo, por lo que su aislamiento nos parece paradójico. Suponemos un arrasamiento o desaparición de origen antrópico de otras posibles estructuras,

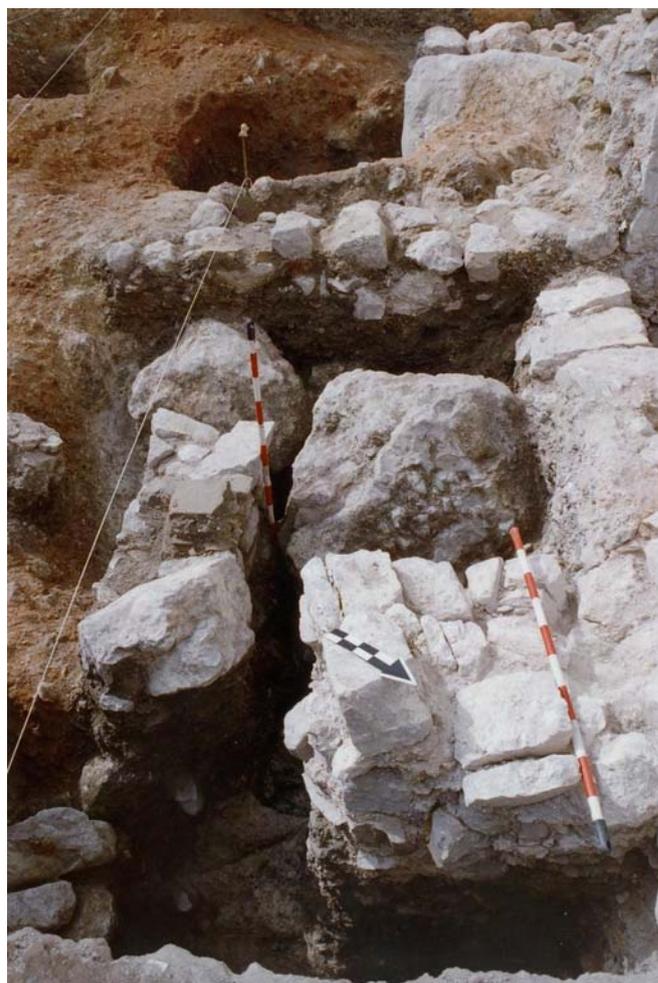
Lámina IV. Corte A4. Vista Este

Paralelo al sondeo A3 y separado por un testigo de 1.00 metro se practica el corte A4, igualmente con unas dimensiones 3.00 x 4.00 Practicado en el ángulo noreste del solar. Destaca la unidad estructural UE. 9 que se asocia a la mencionada UE. 25 el corte A2. con

una cronología contemporánea, tiene unas dimensiones de 1.90 metros de longitud y una anchura de 0.60 metros.

Es característico por tener en su fábrica diferentes facturas. Adosado a este muro UE. 25 se encuentra UE. 6, con una cronología igualmente contemporánea y relacionable con UE. 4 del corte A3. Como dato más relevante, destacamos el fuerte desnivel existente al norte del mencionado muro U.E. 25, donde los niveles deposicionales U.E. 12, 23 y 27 colmatan la secuencia, junto a la U.E. estructural 26 que adscribimos con ciertas dudas a una cronología cercana al S. XVII, mientras que U.E. 23 y 27, quedan bien delimitadas a época medieval, (XIV – XIII). Esta U.E. 26, que responde a una configuración de muro con estructura de difícil definición. Para su documentación el muro fue registrado al desmontar el testigo existente entre el corte A2 y A4.

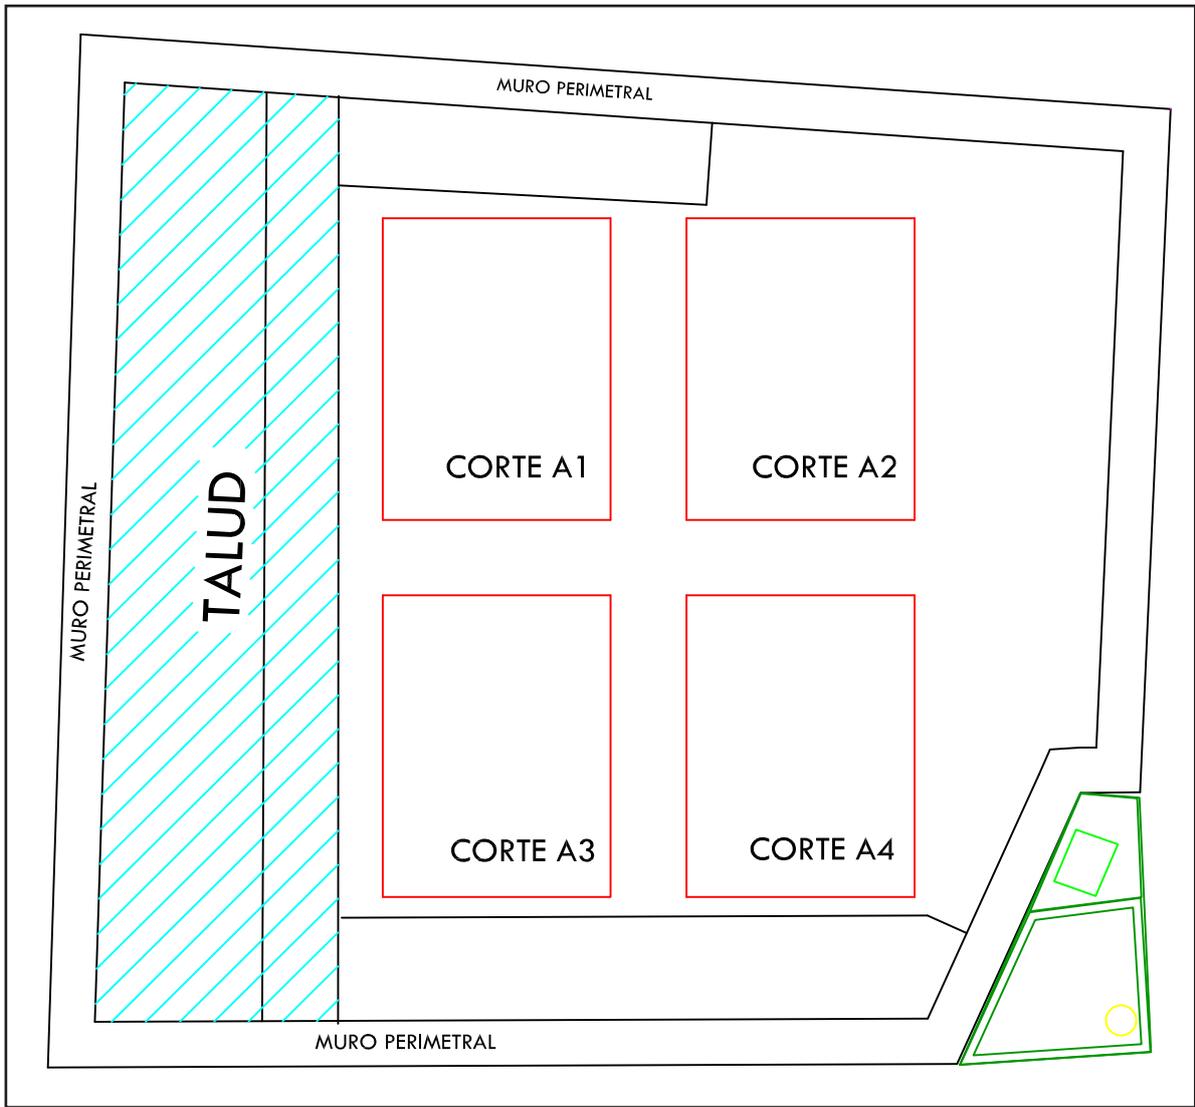
Figura 2. Planteamiento de la intervención.

En una primera fase y adecuándonos a las restricciones que por motivos de seguridad se han aplicado durante la intervención, se replantearon cuatro sondeos o cortes estratigráficos con unas dimensiones 4.00 x 3.00 metros cada uno y denominados A1, A2, A3 y A4, Fueron ubicados en el centro del solar para así sondear la mayor parte del solar y en ejes paralelos a las líneas de fachada del solar por la Plaza de San Juan.

Se propusieron los sondeos con estas dimensiones, ya que no existió superficie o espacio físico real para diseñar más cortes arqueológicos manteniendo las medidas de seguridad necesarias con los edificios colindantes. Siempre existieron testigos de separación de 1.00 metro entre los sondeos arqueológicos
