**ANUARIO ARQUEOLÓGICO DE ANDALUCÍA 2004.1**

# ACTUACIÓN ARQUEOLÓGICA PREVENTIVA EN EL Nº27 DE LA CALLE MELCHOR COBO MEDINA DE JAÉN, 2004

SEBASTIÁN R. MOYA GARCÍA

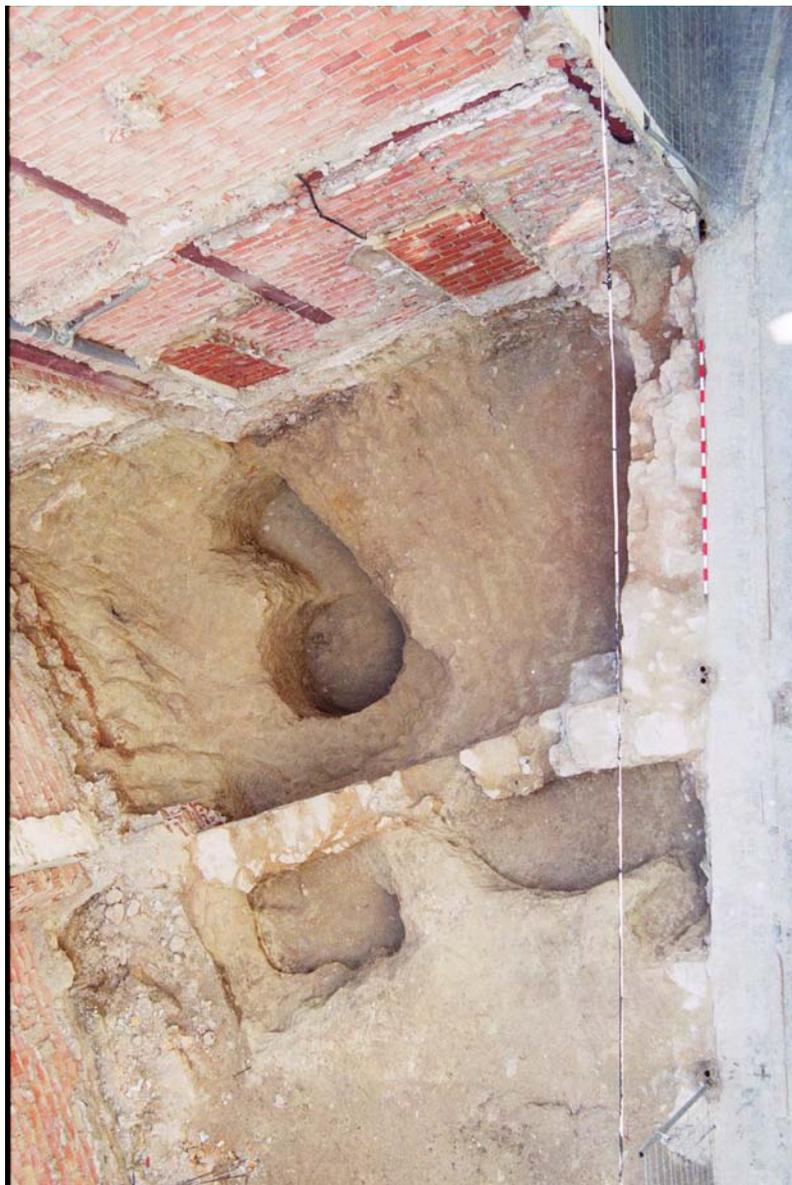
*Foto 1.* Vista general del solar.

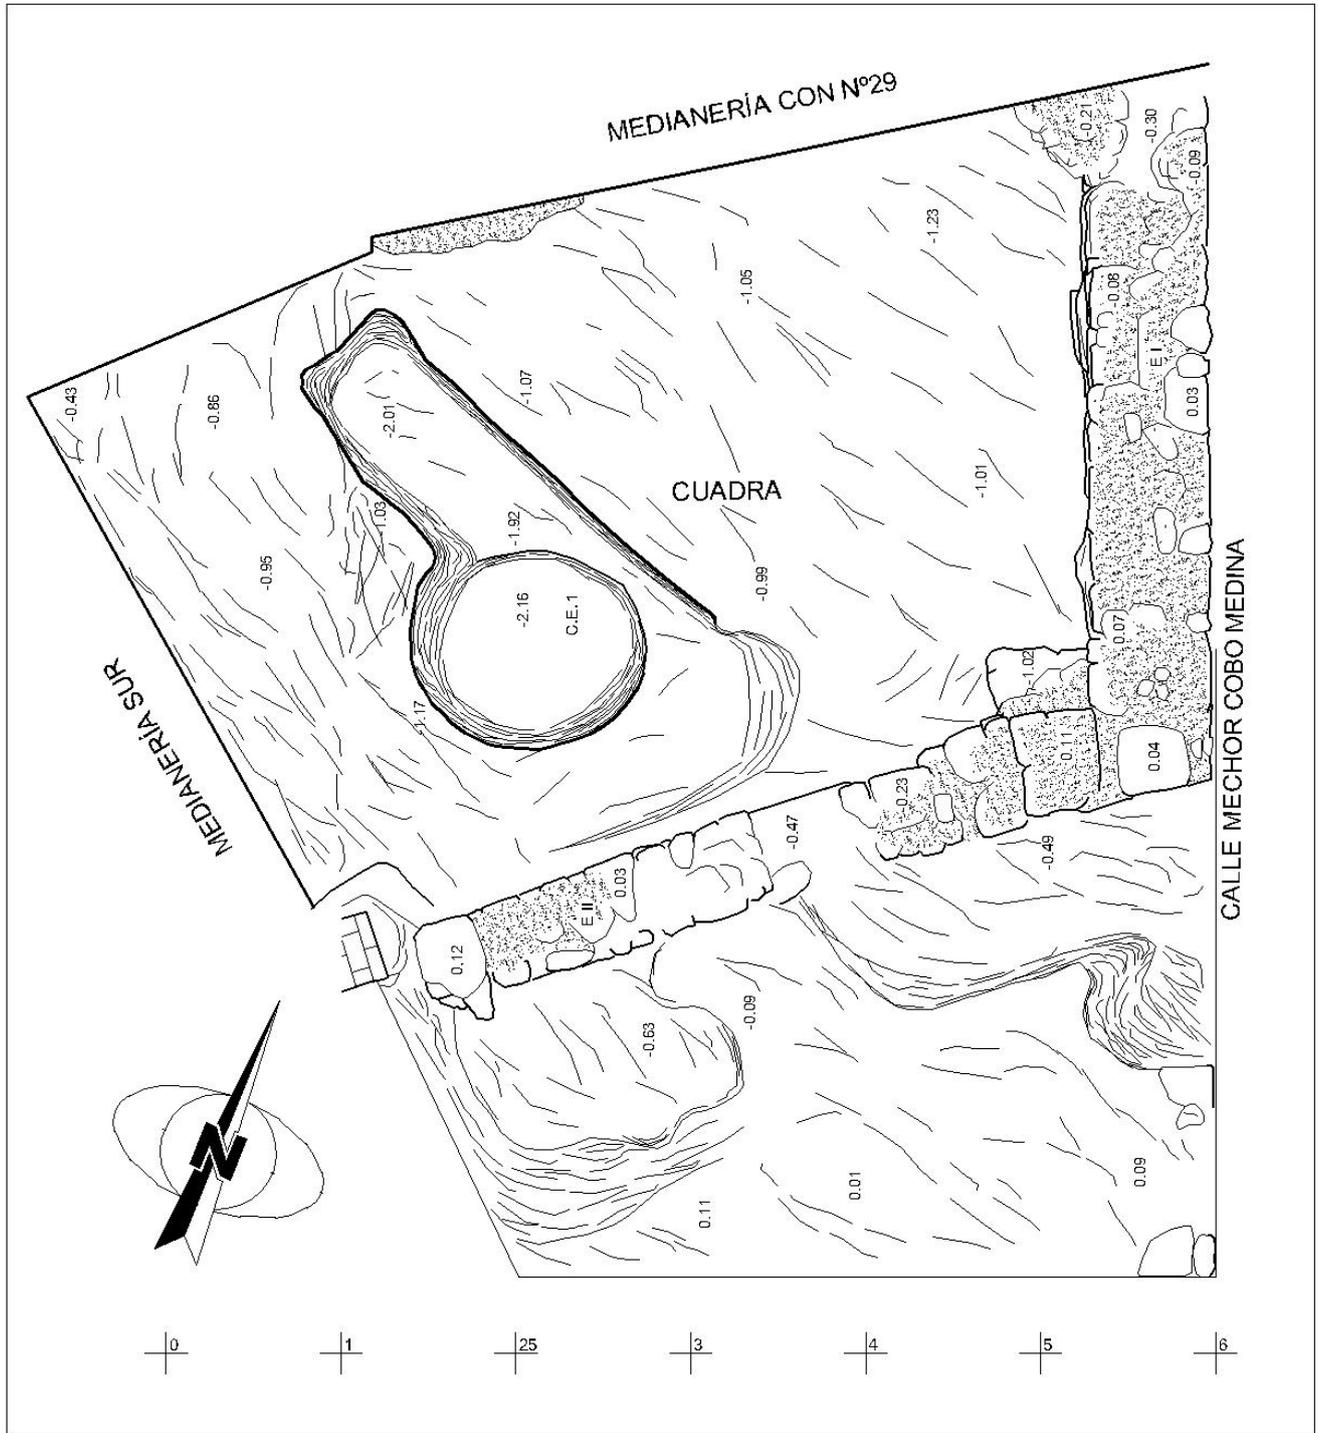
FIG. 1. PLANTA GENERAL DEL SOLAR.

Figura 2. Planta general del solar.

No se documentaron complejos estructurales arqueológicos en la actuación arqueológica preventiva. Las únicas estructuras existentes son la cimentación de la fachada, que se numera como estructura I, y uno de los muros delimitaba el área dedicada a cuadra-sótano, que se numera como estructura II. Ambos muros tienen semejantes características, estando compuestos por sillarejo irregular, piedras pequeñas y mortero "rubio" de arena, yeso y cal.

Se ha definido un solo complejo estructural en la actuación, que se localiza en la cuadra. Un pozo excavado en el nivel geológico al que se asocia un espacio rectangular, también excavado en la arcilla, que debió usarse en la cuadra para almacenar el pienso de los animales.
