INTERVENCIÓN ARQUEOLÓGICA PREVENTIVA EN LA C/ GREGORIO MURCIA, Nº 6 DE JAÉN

ROSARIO LISALDE MARTÍNEZ
ANTONIO CRESPO KAYSER
CRISTINA ALHAMBRA GALLOWAY
TOMÁS PÉREZ VALLEJO

Resumen: La Intervención realizada en la C/ Gregorio Murcia, nº 6 de Jaén, ha permitido la documentación, para la fase contemporánea, de una serie de complejos estructurales asociados a un espacio destinado a la cría y estabulación del ganado vacuno y posiblemente también a la manipulación de las pieles de estos animales.

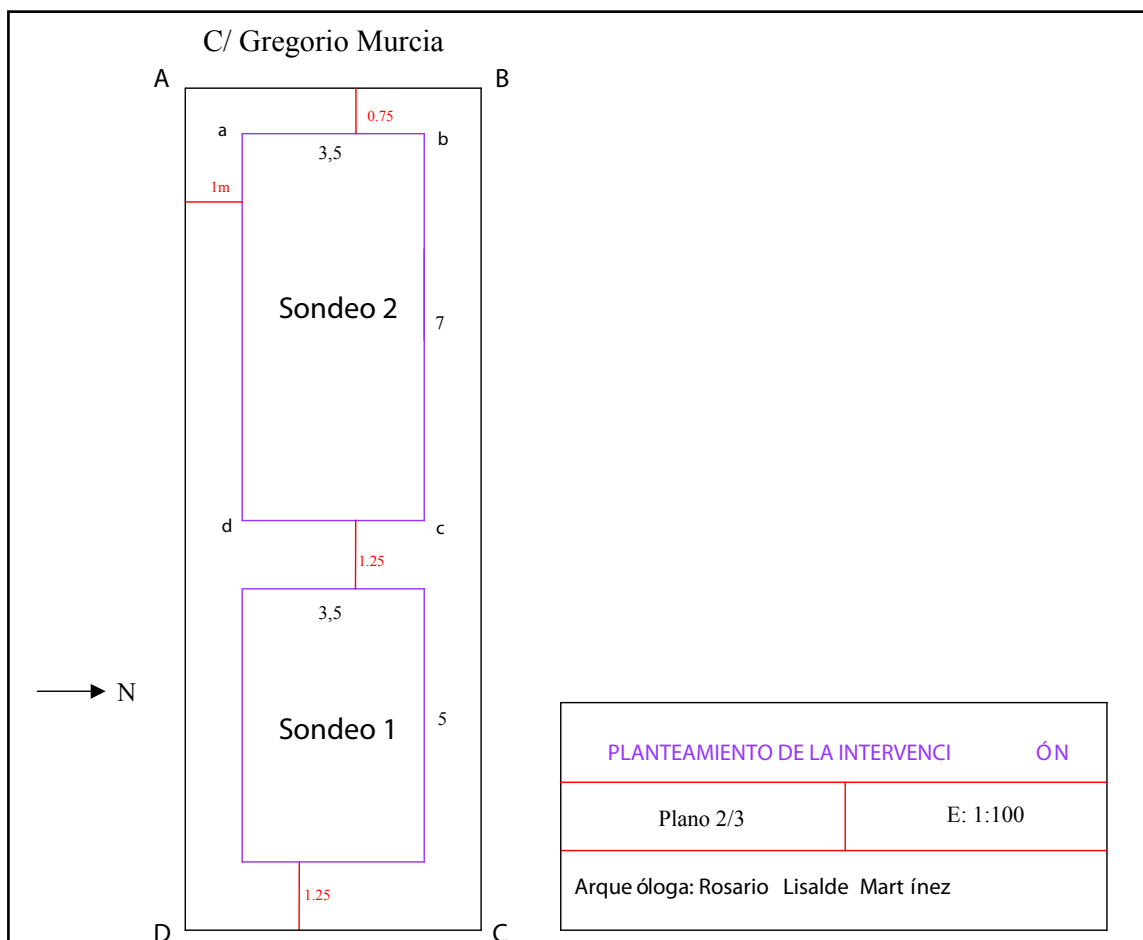
Figura 2. Planteamiento de la excavación

Establecimos un eje cartesiano referencial (x: calle Gregorio Murcia, y: el límite meridional del solar) a partir del cual se plantearon los dos sondeos. Por otra parte, ubicamos el P.0 en el acerado de la c/ Gregorio Murcia, para poder referenciar las cotas relativas durante el proceso de la Intervención.

SONDEO 1: con unas dimensiones de 3.50 x 5 metros, se sitúa en la zona oriental del solar con el fin de documentar la secuencia estratigráfica en esta zona. Entre éste y el Corte 2, se ha establecido un testigo secuencial de 1.25 metros, ocupado en gran parte por un pilar de piedra y hormigón de época contemporánea.

SONDEO 2: se establece en la occidental del solar para establecer la potencialidad arqueológica en este área. En este corte hemos agrupado los sondeos 2 y 3 del Proyecto inicial, siendo sus dimensiones finales de 3.50 x 7 metros.

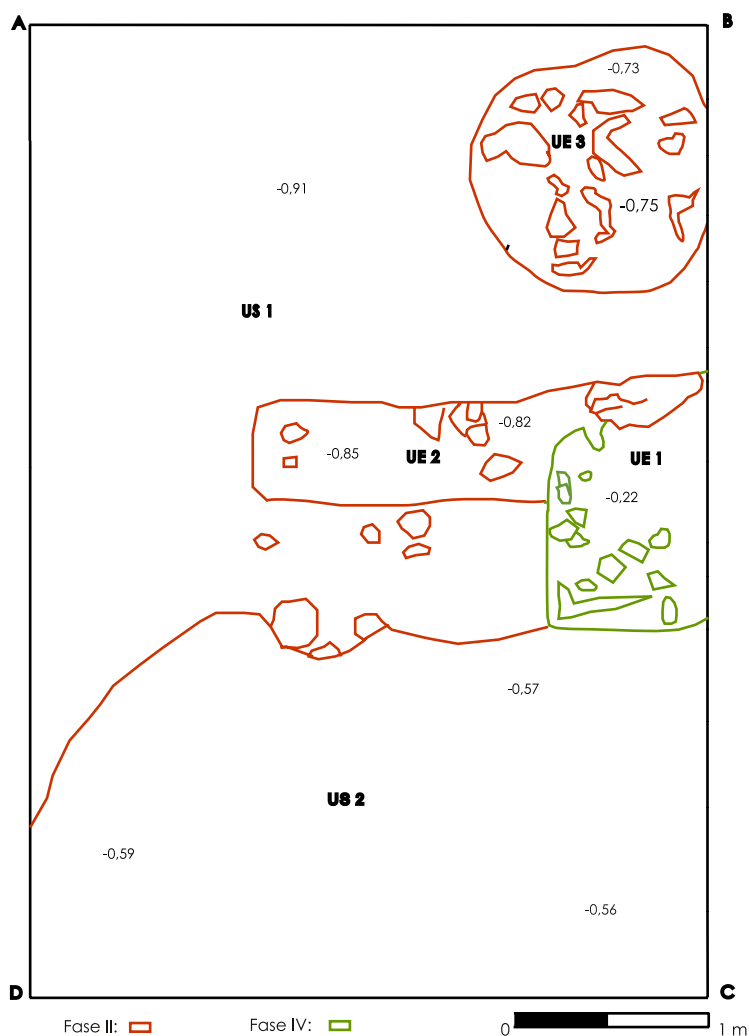
Figura.3. Planta final del sondeo 1.

El primer estrato que documentamos es la **Unidad Sedimentaria 1:** se identifica con un depósito plano de tierra orgánica de color marrón y de composición granulosa. Con intrusiones de ladrillos, elementos calcáreos y una cultura material perteneciente a la etapa contemporánea, se enmarca en el contexto de un nivel postdeposicional de colmatación.

Bajo este nivel localizamos, en la zona occidental del sondeo, un estrato deposicional compuesto por una lechada de yeso (**Unidad Sedimentaria 2**), que presenta asociadas varias piedras en su lateral este.

Así mismo, documentamos varias estructuras:

-Unidad Estructural 2: muro de cimentación contemporáneo, que presenta una factura de piedras de mediano tamaño trabadas entre sí con una argamasa de color amarillento. Con una dirección Sur-Norte, tiene una longitud de 1.50 metros y una anchura de 60 centímetros. Puesto que no se ha excavado desconocemos su alzado.

-Unidad Estructural 3: ubicada en el cuadrante suroriental del sondeo, tiene forma circular y un diámetro de 1.40 metros. Por su forma creemos que se trata de un pozo que ha sido sellado con yeso. La **Unidad Estructural 1** es un pilote cuadrangular de piedra y cemento situado en el perfil sur del sondeo, que viene a romper toda la estratigrafía descrita anteriormente.

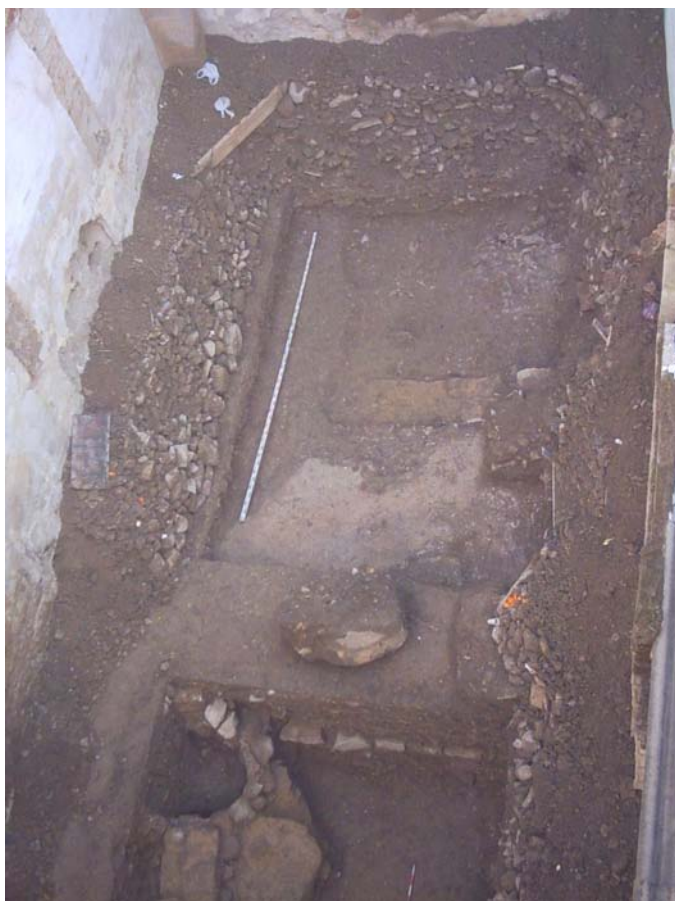
Lámina I. Sondeo 1: Vista general

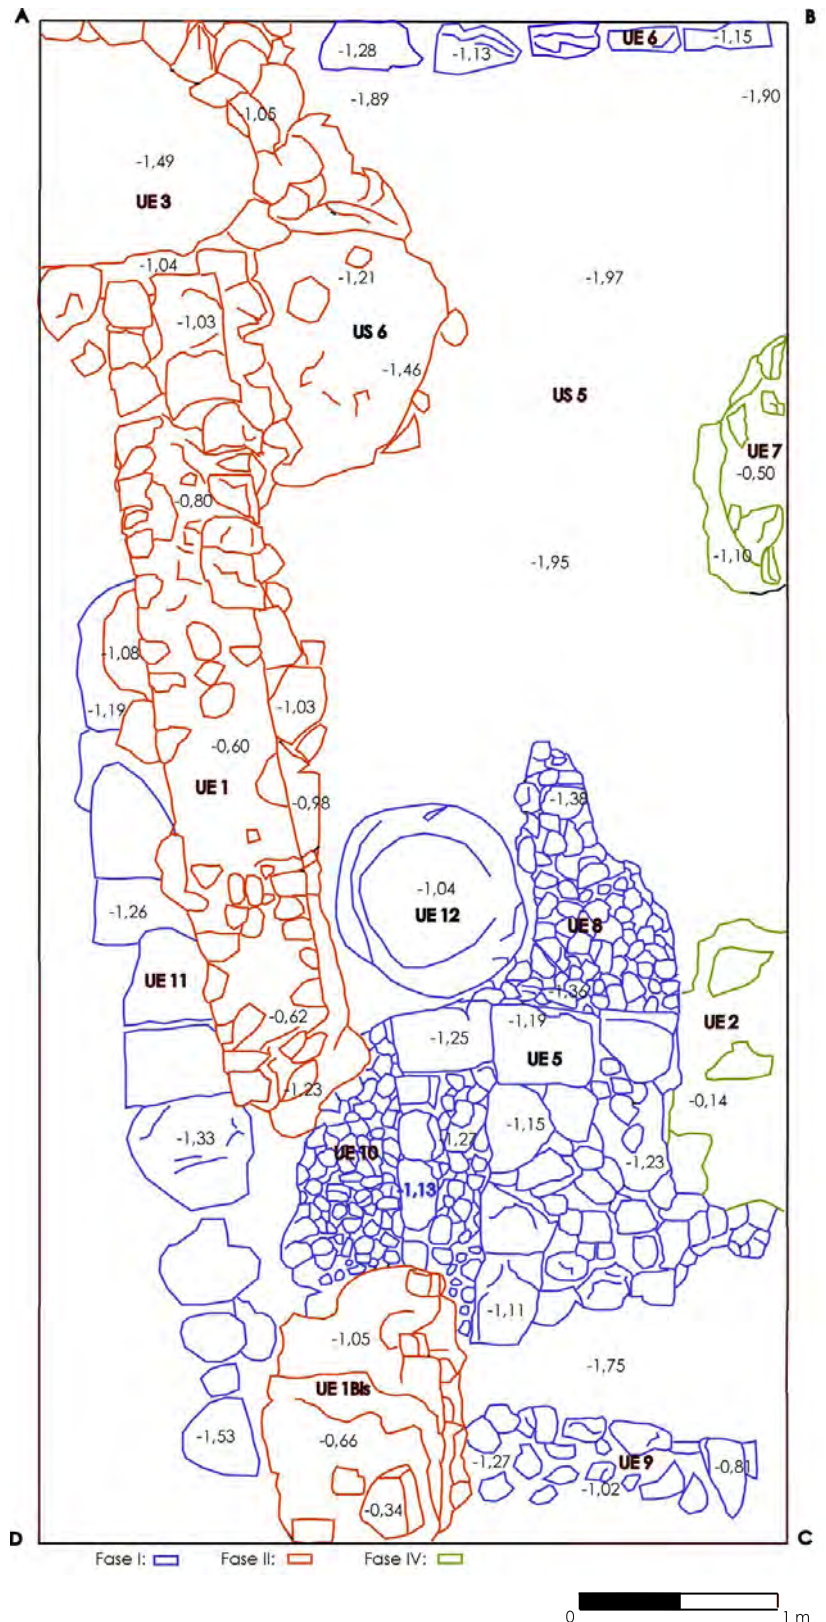
Figura 4. Planta final del sondeo 2.

Los primeros estratos documentados son la **Unidad Sedimentaria 1** y la **1 Bis**: ambos son niveles postdeposicionales de colmatación planos, compuestos de tierra orgánica de color marrón y de composición granulosa. Son muy semejantes, con la salvedad de que la US 1 Bis presenta un color más oscuro, por encontrarse asociada a una tubería situada en perfil occidental del sondeo. La cultura material que contienen estos depósitos se enmarca en la etapa contemporánea.

Bajo La US 1, documentamos el **Conjunto Estructural 1**, espacio representado por un patio-cuadra adscrito a la etapa contemporánea (posiblemente correspondiente a la primera mitad del siglo XX). Este conjunto está compuesto por varias estructuras vertebradas por dos elementos definidores que las cohesionan: un pozo y un empedrado. A continuación procedemos a detallarlas:

-**UE 1**: muro de cimentación que, con dirección Oeste-Este, cruza el área septentrional del sondeo. Presenta un alzado de 3 hileras compuestas de piedras de tamaño medio-grande unidas entre sí por medio de una argamasa de color amarillento. Tiene una longitud de 3.45 metros, una anchura de 55 centímetros y un alzado de 50 centímetros.

-**UE 1 Bis**: presenta las mismas características compositivas que la Estructura 1, aunque las dimensiones varían, ya que la anchura es superior (80 centímetros). En cuanto a su longitud, se ha podido documentar parcialmente hasta 1,10 metros, por encontrarse limitado en el perfil occidental del sondeo.

-**UE 4**: empedrado localizado a lo largo de todo el sondeo, a excepción de una pequeña área en la zona suroccidental del sondeo. Compuesto por piedras de tamaño medio-pequeño trabadas con tierra, el espacio destinado a este patio-cuadra no se ajustaría sólo a la superficie del sondeo, ya que el empedrado al que hacemos alusión queda cortado por el límite del mismo en su cuadrante septentrional, lo que parece indicar que las dimensiones serían mayores.

-**UE 3**: es un pozo ubicado en la zona nororiental del sondeo que se enmarca en la zona de patio que comprende el sondeo 2 del solar y parte de la vivienda que lo flanquea al este. Presenta un diámetro de 1.20 metros.

-**Unidad Estructural 5**: enlosado de grandes piedras localizado en la zona suroccidental del sondeo, que aparece cortado en su cara occidental. Tiene una anchura de 1.10 metros y un-**Unidad Estructural 10**: empedrado ubicado al norte de la UE 5, compuesto por piedras de pequeño tamaño. Presenta una longitud de 1.60 metros y una anchura de 95 centímetros.

-**Unidad Estructural 8**: empedrado situado al este de la UE 5, y al sur de la UE 12 (estructura circular pétreo). Su factura la componen piedras de pequeño tamaño trabadas entre sí con tierra. Tiene una longitud de 1.30 metros y una anchura de 95 centímetros.

-**Unidad Estructural 11**: atarjea que, con dirección Este-Oeste, cruza la zona septentrional del sondeo. Ubicada al norte de las Unidades Estructurales 1 y 1 Bis, está compuestas por grandes lajas de piedra. Se ha documentado parcialmente, a longitud de 1.55 metros, ya que se queda limitada por el perfil occidental del sondeo; sus dimensiones son: 3.50 metros de longitud y 60 centímetros de anchura en su parte más ancha.

-**Unidad Estructural 12**: estructura circular de piedra localizada al norte de la UE 8. Con un diámetro de 55 centímetros en su parte alta, presenta la peculiaridad de estar trabajada.

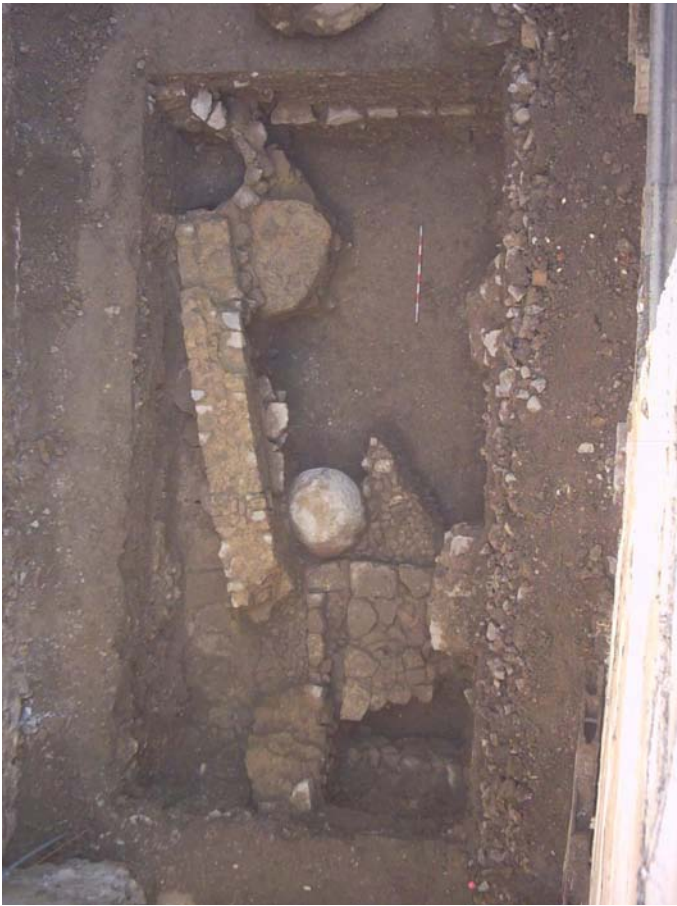
Lámina II. Sondeo 2: Vista General

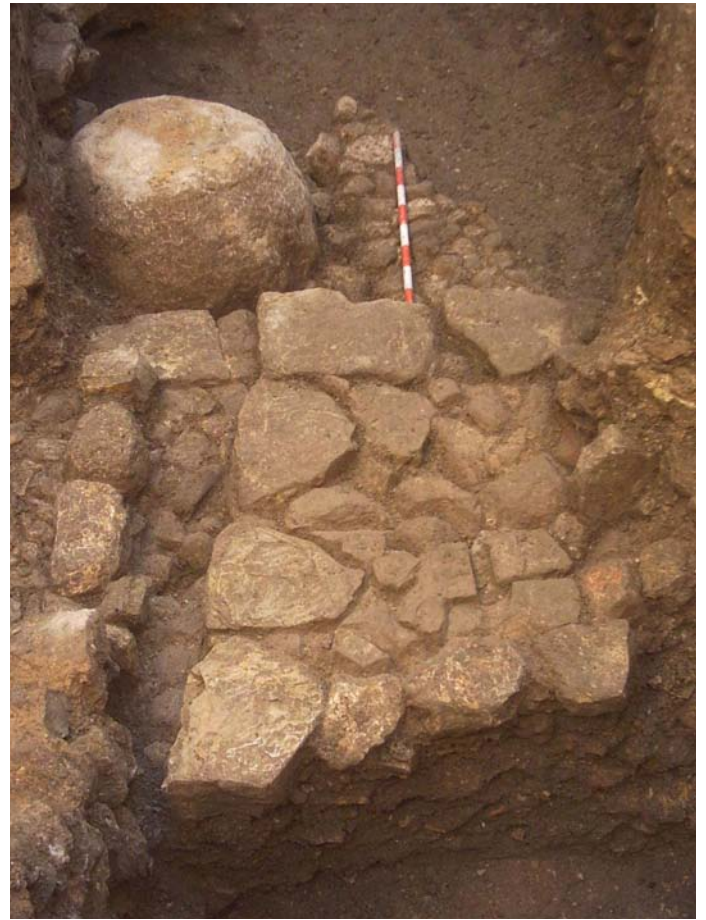
Lámina IV. Sondeo 2: Unidades Estructurales 5, 8, 10 y 12

Ambas estructuras (UE 8 y UE 10) constituyen la base de la Unidad Estructural 5, por lo que creemos serían un especie de escalón.

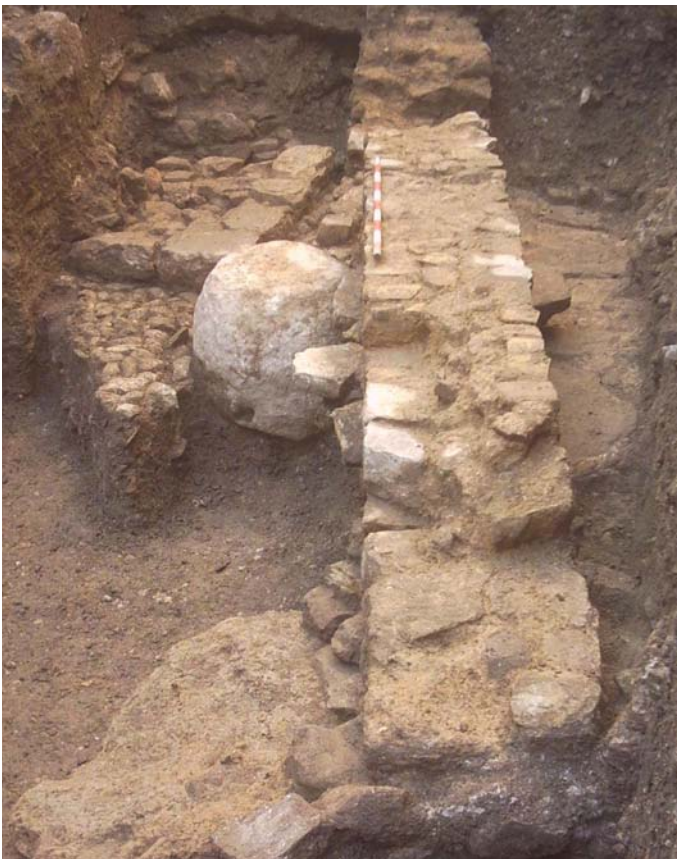
Lámina III. Sondeo 2: Vista General

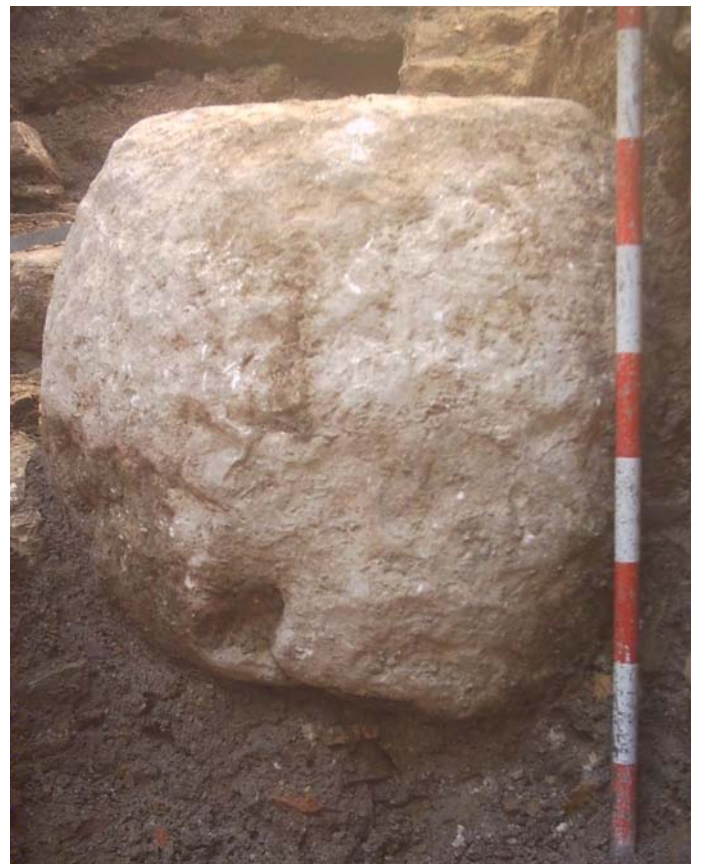
Lámina V. Sondeo 2: Unidades Estructural 12

Nos referimos, de un lado, a una atarjea (UE 11) que cruza la zona septentrional del sondeo y de otro a una estructura circular de piedra (UE 12) de gran tamaño que presenta la particularidad de haber sido trabajada. Aunque la documentación de la atarjea es parcial por encontrarse debajo de un muro de cimentación perteneciente a una fase posterior (Unidad Estructural 1), la dirección de ésta parece apuntar a la estructura pétreo a la que hacíamos mención con anterioridad.

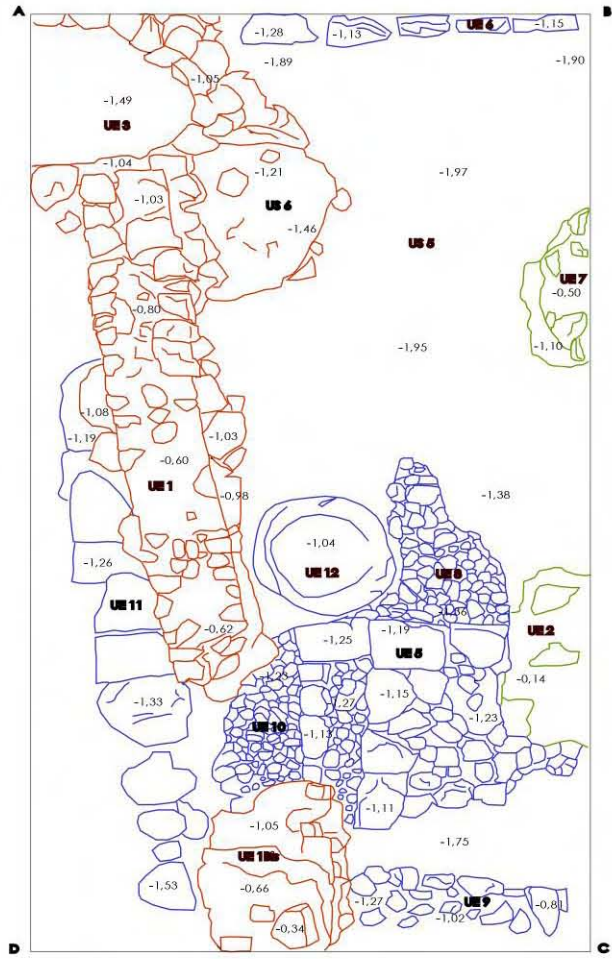
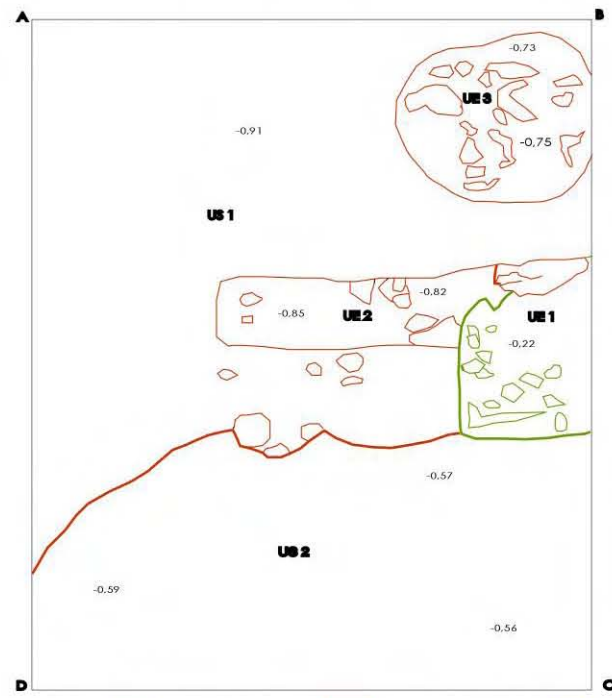
Piano 3/3. PLANTA GENERAL DE LA EXCAVACIÓN

Fase I: □ Fase II: □ Fase IV: □

Figura 5. Planta final de excavación

La secuencia histórica que nos plantea la excavación viene determinada del siguiente modo: (*Fig. 5. Planta final de excavación*).

El primer momento de ocupación de la zona excavada lo constituye la creación de un conjunto estructural (C.E 1) en el área oriental y norte del sondeo 2, (Unidades Estructurales 5, 8, 10, 11 y 12) en el que cabe destacar la presencia de dos elementos que parecen estar en conexión y que podrían arrojar luz sobre la funcionalidad de este espacio.

Continuando con el sondeo 2, viene marcada por un nivel de colmatación (Unidad Sedimentaria 2) que sella el conjunto estructural de la fase I, y que sirve de base para el establecimiento de otro conjunto estructural (C.E 2) Es de destacar la escasa potencia de este paquete estratigráfico, lo que induce a pensar en el breve período de tiempo que separa ambas fases. Quizás se reestructura el espacio

Este momento viene marcado por la introducción de unos pilotes rectangulares de piedra y cemento que rompen la secuencia estratigráfica de ambos sondeos en su área meridional.
