PROSPECCIÓN ARQUEOLÓGICA SUPERFICIAL CON RECOGIDA DE MATERIAL Y LIMPIEZA EN LA PEÑA DE MARTOS (JÁEN)

MERCEDES BEATRIZ LUNA
JOSÉ LUIS SERRANO PEÑA
JUANA CANO CARRILLO

Resumen: En este artículo se presentan los resultados obtenidos en los trabajos de prospección realizados en La Peña de Martos (Jaén).

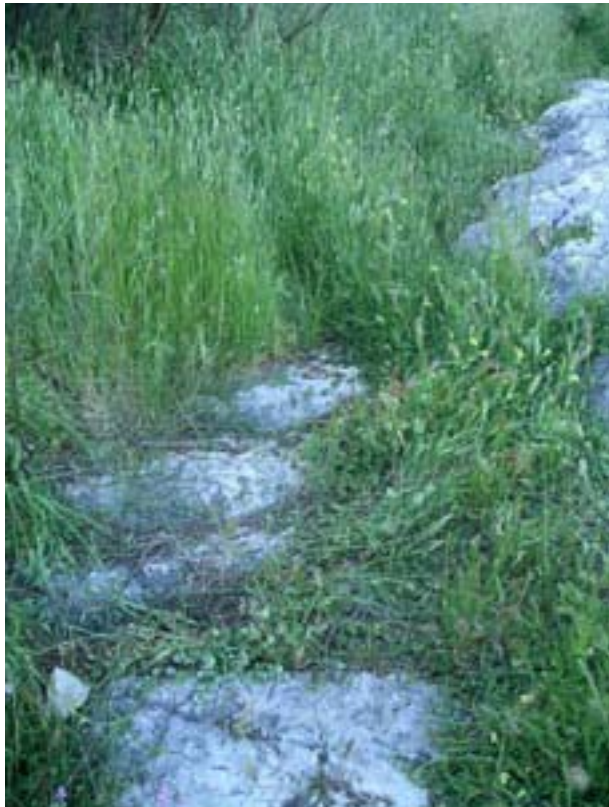
Lámina II. Camino.

Se documentó una vía de acceso, que consideramos se corresponde con el antiguo camino de acceso a la Peña. En la primera parte del camino ambos trayectos (la vía propuesta por la Escuela Taller y el tradicional) son coincidentes, pero llegados a la zona en que la roca deja de tener cobertura vegetal (aproximadamente a unos 250 metros de iniciado el camino), la vía propuesta por la Escuela Taller, deja de ser zigzagueante para ascender casi en forma vertical, mientras que el camino original sigue su ascenso suave por la ladera, (**LÁM. II y III**).

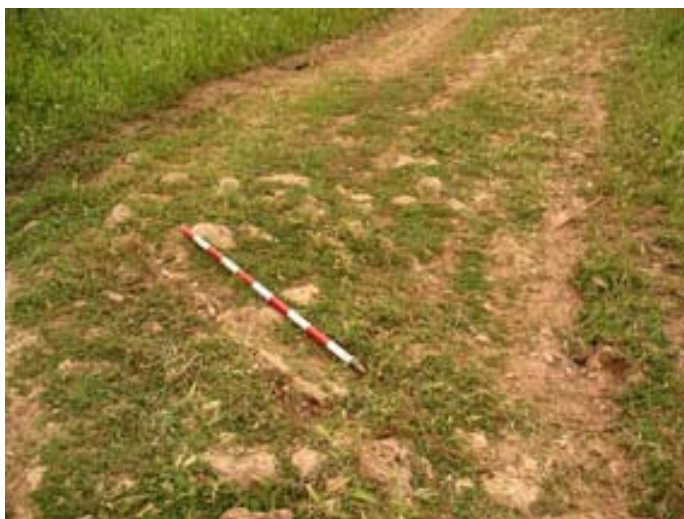
Lámina IV. Alineaciones de piedras.

En las zonas bajas de la ladera, en donde el sedimento es abundante se registraron alineaciones de piedras perfectamente colocadas y ordenadas, salvando en algunas ocasiones el desnivel del terreno, (**LAM. IV**). Por la forma en la que se encuentran trabajadas las piedras y su disposición en el terreno, consideramos que se trata de una adecuación de ese terreno para estabilizar el viejo camino de acceso.

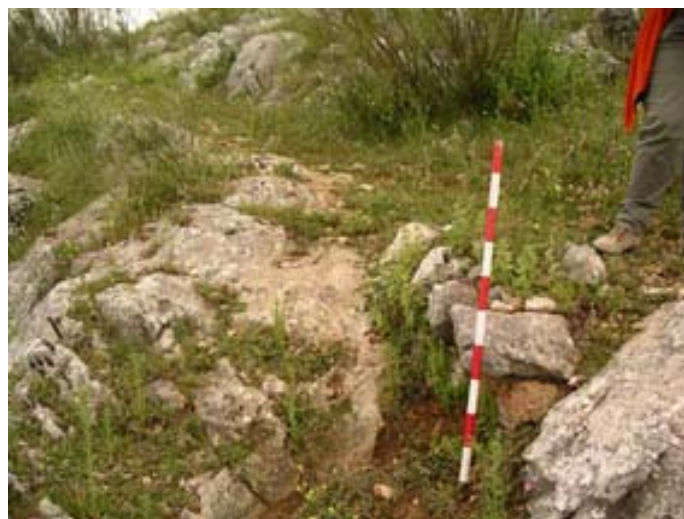
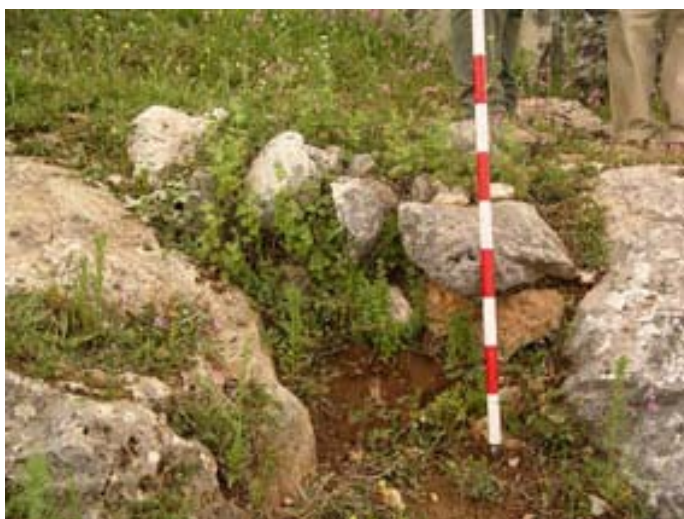
En la parte alta del camino en donde la roca se encuentra sin cobertura vegetal, se localizaron sectores reforzados y estabilizados, del lado del camino que cae a la pendiente (**LAM. V y VI**). Estos refuerzos se encuentran realizados con piedras de gran tamaño, con el objeto de ensanchar la vía en tramos en que esta se estrecha demasiado. Y para salvar en algunos casos grandes desniveles de la roca.

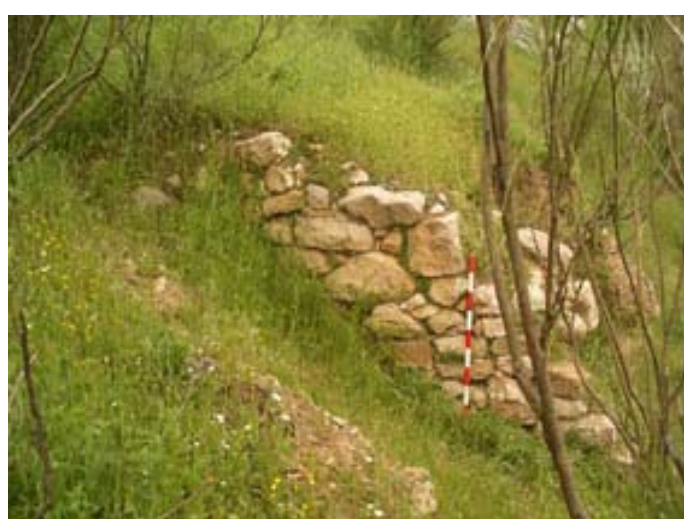
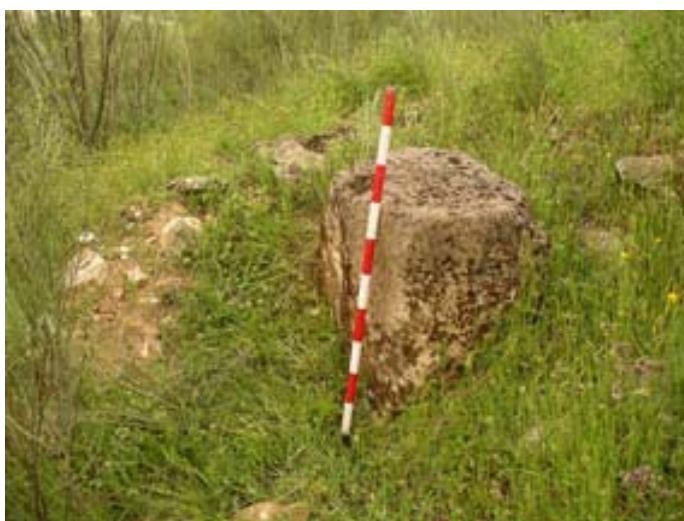
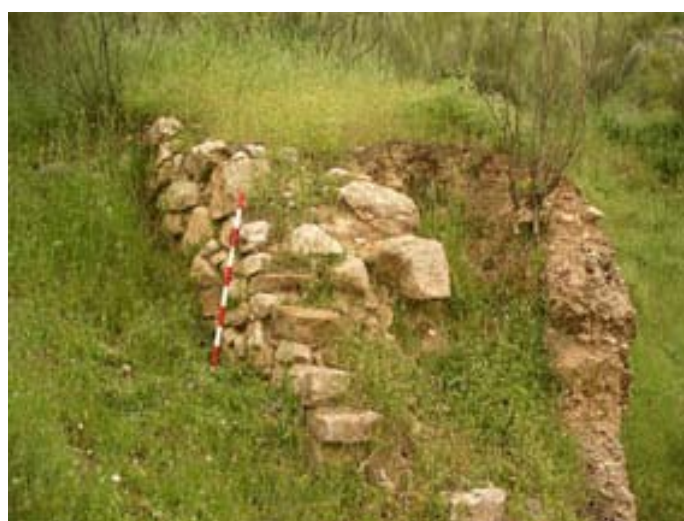
En las zonas bajas de la ladera, se localizaron estructuras de mampostería (Zona 3), las estructuras se encuentran prácticamente colgadas en un cortado de la ladera, posiblemente se trata de una antigua cantera, (**LAM. VII, VIII y IX**). Estas estructuras fueron fotografiadas y registrada su localización en plano.
